**PELAKSANAAN PEKERJAAN *WEAKSPOT* PADA AREA SISI
UDARA DAN PENGECATAN MARKA JALAN PADA AREA
SISI DARAT DI BANDAR UDARA INTERNASIONAL
I GUSTI NGURAH RAI BALI**

LAPORAN *ON THE JOB TRAINING* (OJT)

**PROGRAM STUDI DIPLOMA 3 TEKNIK BANGUNAN DAN LANDASAN
POLITEKNIK PENERBANGAN SURABAYA
2025**

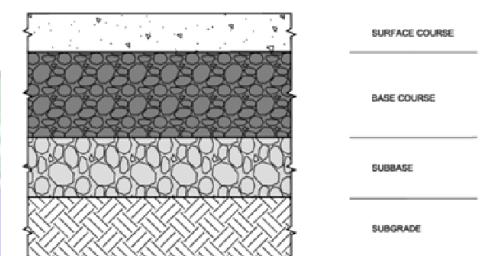
Gambar 3. 1 Lapisan *Flexible Pavement*
(Sumber: KP 14 Tahun 2021)

- A. Lapisan permukaan atau *surface course* terdiri dari *asphalt concrete* atau lapisan beton (*concrete slab*). Material yang biasanya digunakan disebut beton aspal (*asphalt concrete*) atau aspal hotmix. Lapisan beton aspal (*asphalt concrete*) sebagai lapis permukaan terbagi menjadi dua lapis yaitu AC-WC (*asphalt concrete wearing course*) sebagai lapisan paling atas dan AC-BC (*asphalt concrete binder course*). Lapisan permukaan berfungsi mencegah masuknya air ke dalam lapis pondasi yang berada di bawahnya, menahan beban dan tegangan dari pesawat serta memberikan kekesatan tanpa menyebabkan kerusakan pada roda pesawat.
- B. Lapisan pondasi atas (*base course*) terbagi menjadi dua kategori, yaitu lapis pondasi atas distabilisasi (*stabilized*) dan tidak distabilisasi (*unstabilized*). Bahan yang digunakan untuk stabilisasi berupa semen atau aspal.

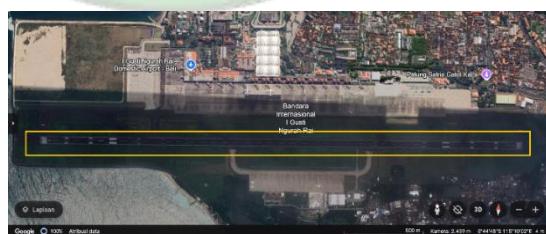
Gambar 4. 1 Landas Pacu (*Runway*)
(Sumber: Google Earth, 2024)

Permukaan : Asphalt

Kekuatan : PCN 83 F/C/X/T

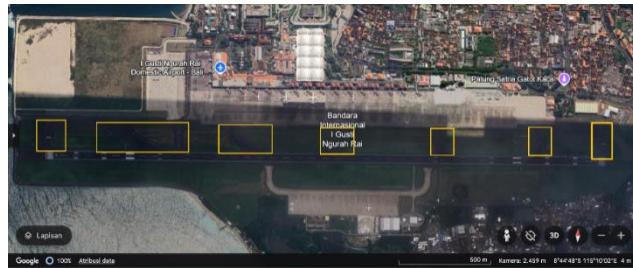
Gambar 4. 2 *North Taxiway*
(Sumber: Google Earth, 2024)

Bandar Udara Internasional I Gusti Ngurah Rai, Bali memiliki 9 *taxiway* pada sisi utara dan 2 *taxiway* pada sisi selatan.

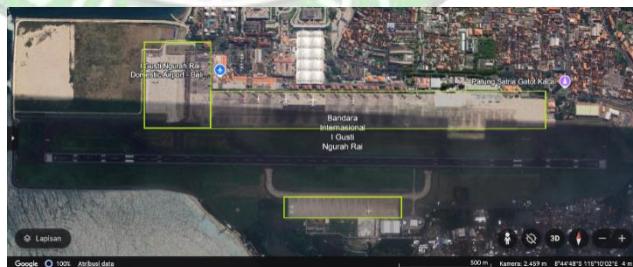
Gambar 4. 4 *North and South Apron*
(Sumber: Google Earth, 2024)

Bandar Udara Internasional I Gusti Ngurah Rai, Bali memiliki 2 *apron* pada sisi utara dan selatan.

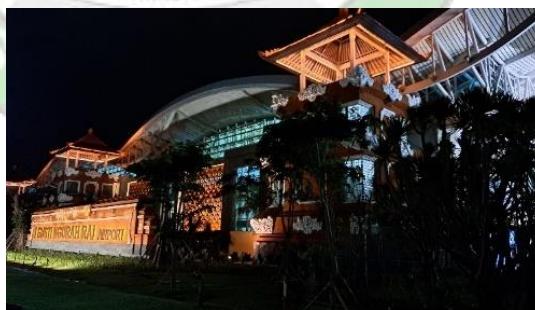
Gambar 4. 6 Terminal Penumpang
(Sumber: Dokumentasi Penulis)

Bandar Udara Internasional I Gusti Ngurah Rai memiliki total luasan terminal seluas 323.960 m^2 dengan luas terminal penumpang domestik 134.291 m^2 dan terminal internasional 189.669 m^2 .

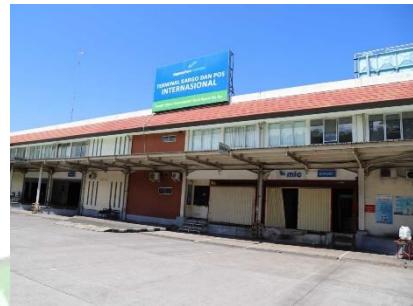
Gambar 4. 7 Terminal Kargo
(Sumber: Dokumentasi Penulis)

Bandar Udara Internasional I Gusti Ngurah Rai memiliki 3 macam terminal kargo, yaitu terminal kargo domestik dengan luas 5.000 m², terminal kargo internasional seluas 7.315 m² dan terminal kargo *transhipment* dengan luas 17.500 m².

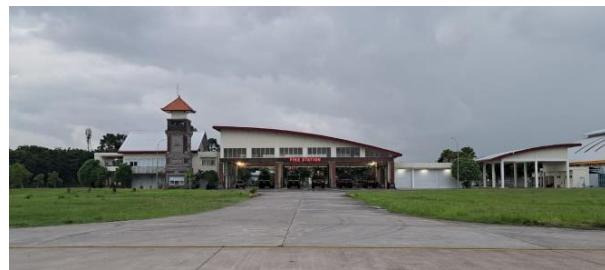
Gambar 4. 9 Gedung PKP-PK
(Sumber: Dokumentasi Penulis)

PKP-PK Bandar Udara Internasional I Gusti Ngurah Rai termasuk dalam kategori PKP-PK 9 yang dibagi menjadi 2 gedung Pemadam Kebakaran yang terletak di sebelah selatan dengan luas 4.185,92 m² dan sebelah utara dengan luas 1.043,3 m².

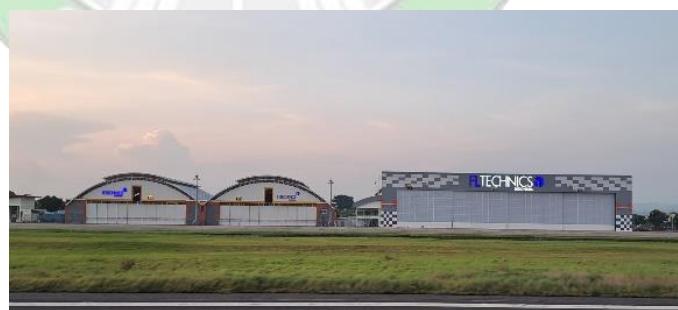
Gambar 4. 10 Hanggar Bandara I Gusti Ngurah Rai
(Sumber: Dokumentasi Penulis)

Hanggar adalah sebuah bangunan tertutup sebagai tempat menaruh, menyimpan maupun memperbaiki pesawat terbang. Hanggar berfungsi sebagai tempat pemeliharaan, perbaikan, pembuatan maupun perakitan pesawat di lapangan terbang. Bandara Internasional I Gusti Ngurah Rai, Bali memiliki hanggar dengan luas 6.000 m².

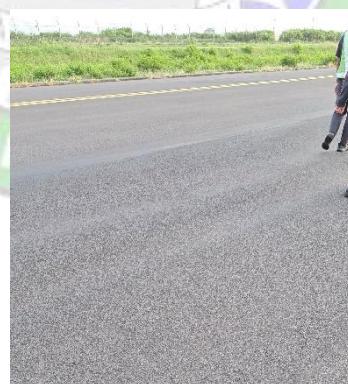
Dalam pelaksanaan Program *On The Job Training* yang dilaksanakan di Bandar Udara Internasional I Gusti Ngurah Rai, Bali penulis mendapatkan permasalahan pada sisi udara yaitu ditemukannya kerusakan pada area *taxiway*. Kerusakan – kerusakan yang terjadi telah dijelaskan dalam Peraturan Direktur Jenderal Perhubungan Udara Nomor KP 94 Tahun 2015. Kerusakan yang terjadi di Bandar Udara Internasional I Gusti Ngurah Rai yaitu terjadinya perubahan permukaan konstruksi (*distortion*) berupa penurunan permukaan pada jalur roda (*rutting*) pesawat udara.

Gambar 4. 11 Kerusakan *Rutting* pada *Taxiway N7*
(Sumber: Dokumentasi Penulis)

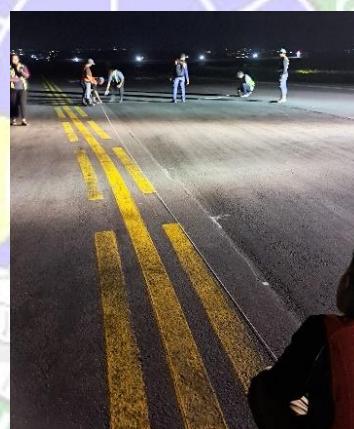
Pada tahapan ini dilakukan pengecekan lokasi kerusakan yang bertujuan untuk menentukan titik lemah (*weakspot*) dan mengukur serta menandai kerusakan yang akan dilakukan perbaikan. Penandaan ini dilakukan menggunakan cat pilok berwarna putih.

Gambar 4. 13 Pengukuran Dimensi Kerusakan
(Sumber: Dokumentasi Penulis)

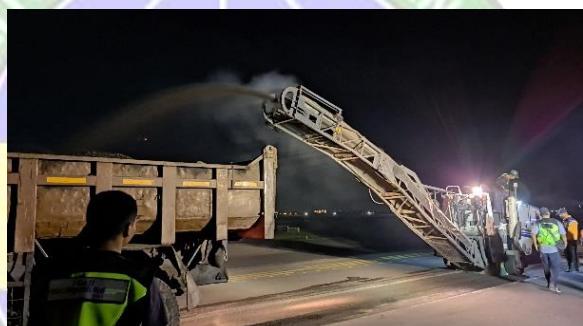
Gambar 4. 14 Pemotongan Aspal Menggunakan *Cold Milling Machine*
(Sumber: Dokumentasi Penulis)

1. Area yang tidak terjangkau oleh *cold milling machine* harus tetap dilaksanakan menggunakan mesin yang lebih kecil atau menggunakan pekerjaan tangan agar pemotongan perkerasan sesuai dengan rencana kerja.
2. Toleransi perbedaan level pada hasil pekerjaan dari mesin *cold milling* harus kurang dari 5 mm.
3. Ketebalan minimal untuk alat *cold milling machine* adalah 2 cm.
4. Lebar minimal *cold milling machine* adalah selebar mesin *paver* yang digunakan dengan panjang minimal 3 meter.

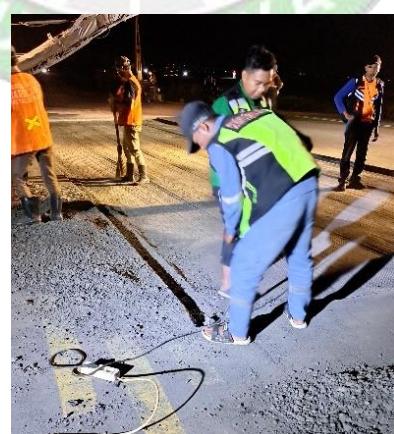
Gambar 4. 15 Pemotongan Aspal Menggunakan *Jack Hammer*
(Sumber: Dokumentasi Penulis)

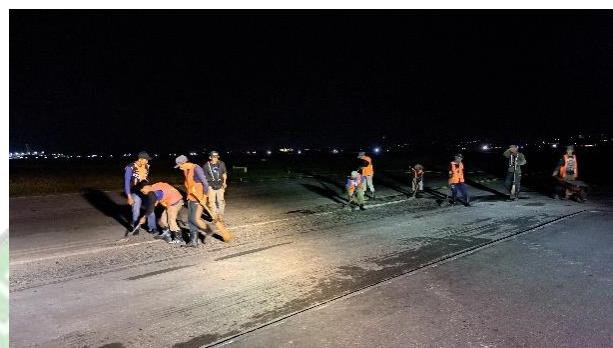
Pembersihan dilakukan setelah tahap pembongkaran aspal selesai. Proses ini memerlukan sekop dan sapu untuk membersihkan area pembongkaran dari material – material yang masih tertinggal. Agar area tersebut lebih bersih, dalam tahapan ini juga menggunakan mesin *sprayer* yang mengeluarkan angin dengan kencang.

Gambar 4. 16 Proses Pembersihan Sisa Pembongkaran
(Sumber: Dokumentasi Penulis)

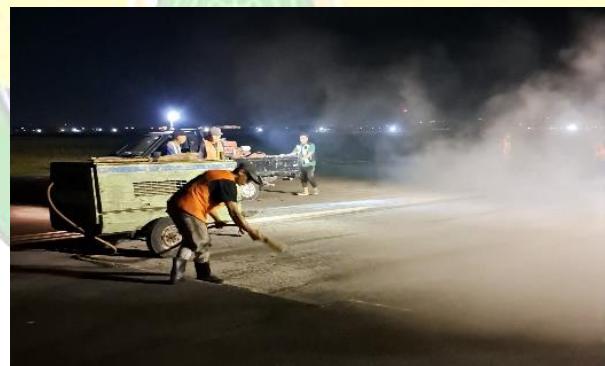
Gambar 4. 17 Pembersihan Menggunakan Mesin *Sprayer*
(Sumber: Dokumentasi Penulis)

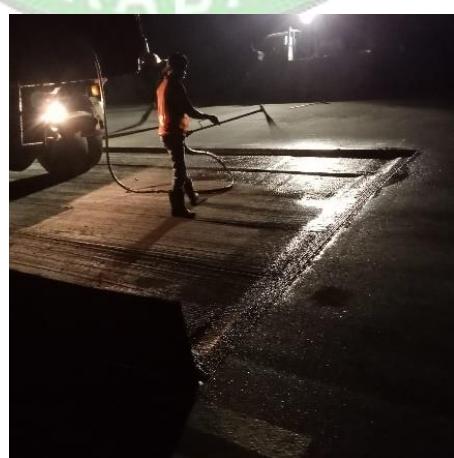
Gambar 4. 18 Penghamparan *Tack Coat*
(Sumber: Dokumentasi Penulis)

1. Suhu formula *tack coat* harus berada dalam kisaran yang diizinkan sesuai dengan jenis campuran pada saat penyemprotan.
2. Lapisan permukaan harus berada dalam kondisi kering dengan suhu atmosfer berada di atas 10°C (50°F) keatas dan temperature tidak berada di bawah dari 2°C (35°F).
3. Penyemprotan harus dilakukan secara seragam dan diaplikasikan sebanyak 0,23 sampai 0,68 liter/m².
4. *Tack coat* dihampar 2 jam sebelum penghamparan *slurry seal*.
5. Pada penghamparan *tack coat*, tidak ada Batasan waktu yang dibutuhkan hingga permukaan kering dan *setting*. Waktu tunggu dapat ditentukan oleh Pengawas Pekerjaan dan Direksi Teknis.

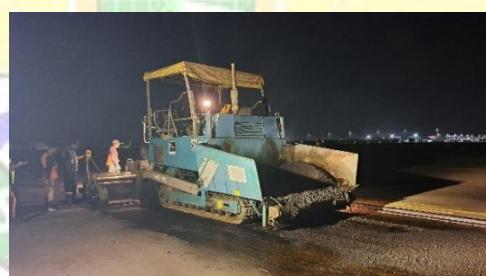
Gambar 4. 19 Proses Penghamparan Aspal Hotmix
(Sumber: Dokumentasi Penulis)

1. Penyebaran dilakukan dengan mesin *paver* yang *terdiri* dari *tractor* dan alat *screed*.
2. Penyebaran hanya boleh dilakukan saat kondisi permukaan kering.
3. Penghamparan aspal harus pada rentang suhu 120° C - 180° C.
4. Penyebaran harus dilakukan secara bersama dengan mengatur kecepatan yang konstan pada mesin *paver*.
5. Konstruksi minimal ketebalan lapisan untuk penyebaran adalah 4x ukuran *agregat* campuran yang dipakai.

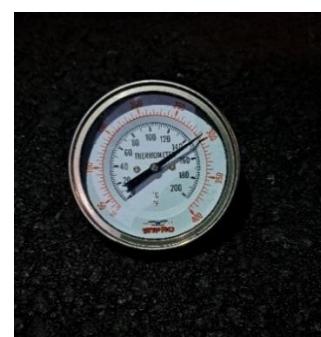
Gambar 4. 20 Pengukuran Suhu Aspal Saat Di Hamparkan
(Sumber: Dokumentasi Penulis)

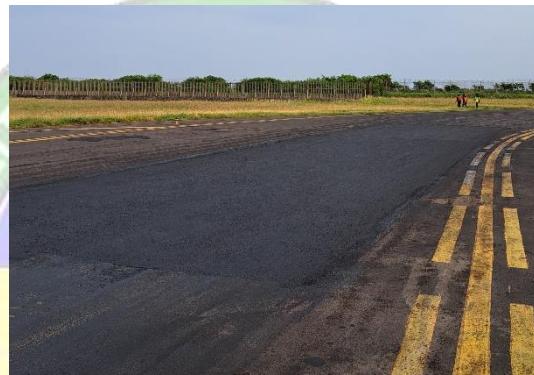
Gambar 4. 21 Hasil Pekerjaan *Weakspot* Pada Area *Taxiway N7*

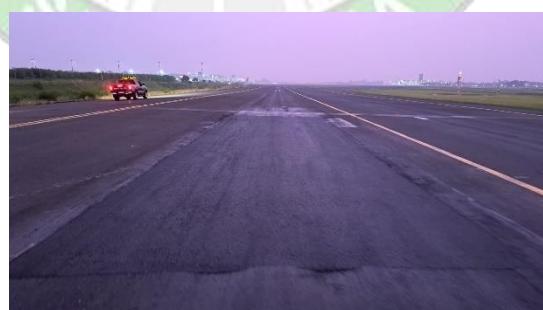
Gambar 4. 22 Hasil Pekerjaan *Weakspot* Pada *Taxiway NP 7*

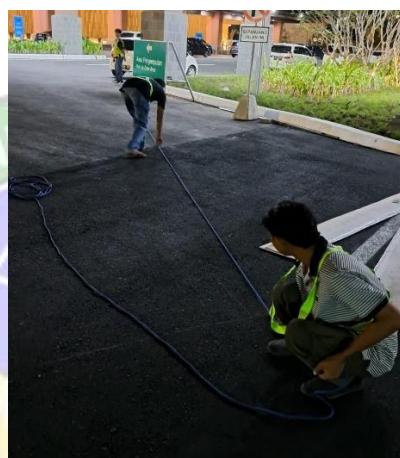
- A. Tahap pertama dimulai dengan membuat garis (*mal*) marka jalan sesuai dengan peraturan dengan menggunakan tali dan kapur.

Gambar 4. 23 Mengukur Marka Jalan Sebelum Dilakukan Pengecatan

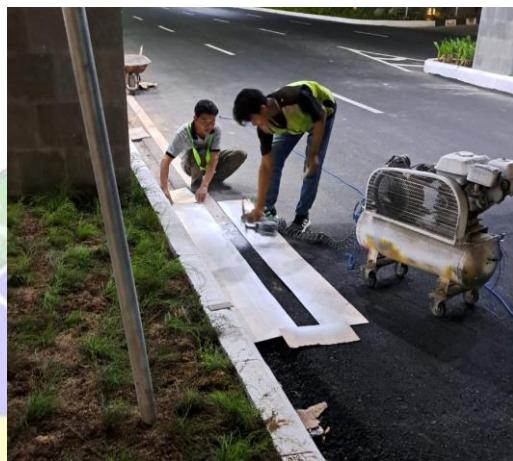
C. Tahap ketiga yaitu mulai melakukan pengecatan. Untuk memastikan agar cat tetap berada di dalam garis yang telah diukur (*mal*) maka pada sisi marka diberi triplek agar menghasilkan marka yang rapi dan tidak melewati batas yang telah ditentukan. Setelah triplek ditaruh pada kedua sisi kanan dan kiri, dilakukan pengecatan dengan menyemprotkan cat yang sudah berada di *spray gun*.

Gambar 4. 24 Pekerjaan Pengecatan Marka Jalan
