**PEKERJAAN *PATCHING RIGID PAVEMENT* AREA *APRON*
DAN PERBAIKAN PAGAR GEDUNG *CARGO* SEMENTARA
DI BANDAR UDARA INTERNASIONAL KOMODO LABUAN
BAJO**

LAPORAN *ON THE JOB TRAINING* (OJT)

**PROGRAM STUDI DIPLOMA 3 TEKNIK BANGUNAN DAN LANDASAN
POLITEKNIK PENERBANGAN SURABAYA**

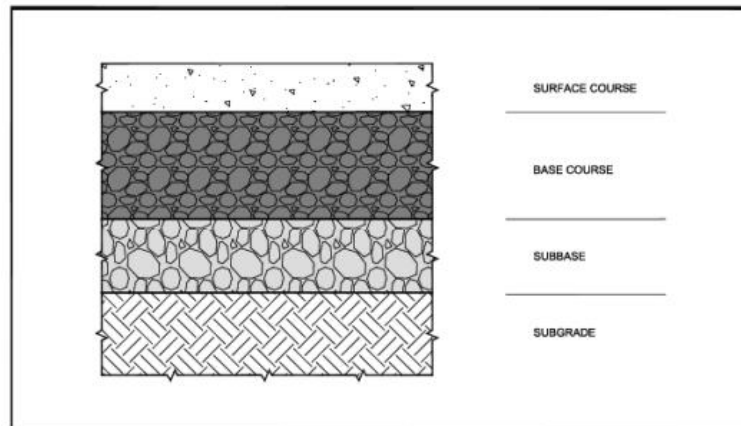
Perkerasan lentur adalah suatu perkerasan yang mempunyai sifat elastis, dimana perkerasan akan melendut saat diberi pembebanan. Konstruksi perkerasan lentur mendukung beban berdasarkan batasan beban, bukan berdasarkan tegangan lentur. Konstruksi tersebut menggabungkan beberapa lapisan material pilihan yang didesain untuk mendistribusikan beban dari permukaan konstruksi perkerasan ke

lapisan di bawahnya. Desain harus menjamin bahwa beban disalurkan pada setiap lapisan di bawahnya agar tidak melebihi kemampuan/ daya dukung lapisan tersebut. Keseluruhan struktur perkerasan lentur didukung oleh tanah dasar.

Gambar 3. 1 Lapisan Perkerasan Lentur

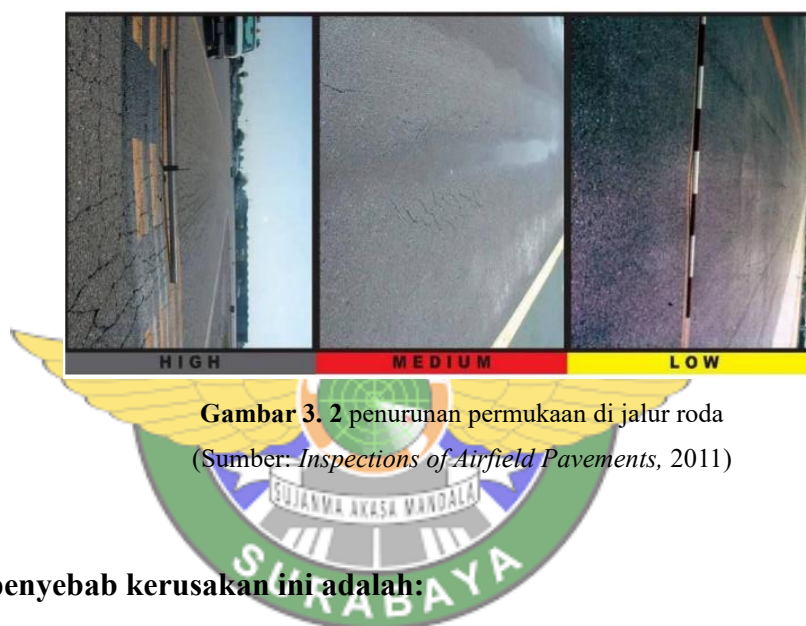
Menurut KP 94 Tahun 2015 tentang Pedoman Teknik Operasional Peraturan Keselamatan Penerbangan Sipil Bagian 139-23 (*Advisory Circular CASR Part 139-23*), kerusakan pada perkerasan lentur ini terjadi pada lintasan roda sejajar dengan arah pergerakan pesawat, dapat merupakan tempat menggenangnya air hujan yang jatuh di atas permukaan perkerasan, mengurangi tingkat kenyamanan dan akhirnya timbul retak-retak.

Gambar 3. 2 penurunan permukaan di jalur roda
(Sumber: *Inspections of Airfield Pavements*, 2011)

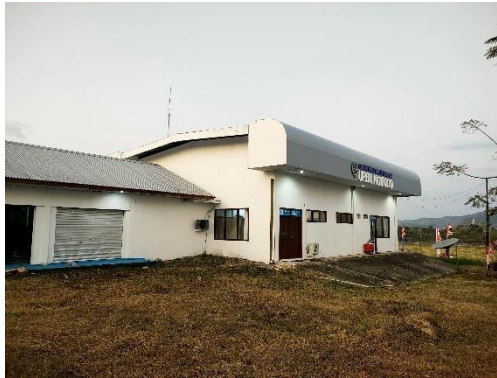
Gambar 4. 5 Gedung *Power House* Bandar Udara Internasional Komodo
(Sumber: Dokumen Pribadi, 2024)

Gedung *Power House* (PH) adalah tempat untuk instalasi Listrik. Berikut gambar dari Gedung *power house* yang terdapat di Bandar Udara Internasional Komodo.

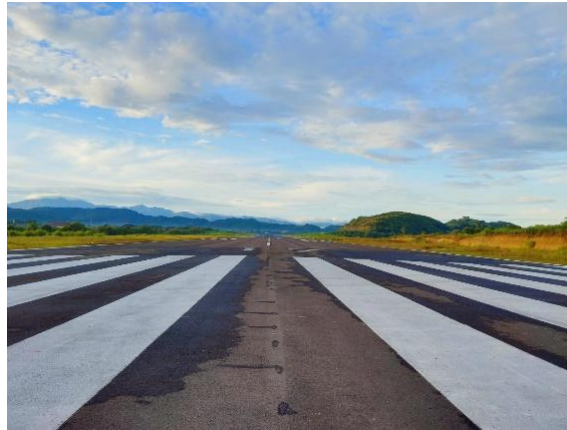
Gambar 4.7 *Runway* Bandar Udara Internasional Komodo
(Sumber: Dokumen Pribadi, 2024)

Runway UPBU Komodo memiliki ukuran panjang 2.650 m dan lebar 40 m dengan nilai PCN 55 F/C/X/T. *Runway designator* di masing-masing ujung landasan yaitu 17 dan 35.

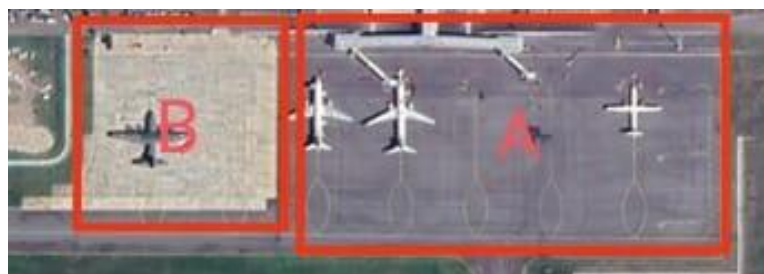
Bandar Udara Komodo sendiri memiliki 2 (dua) tipe *Apron*, seperti yang dilihat pada gambar 4.8. *Apron A* memiliki ukuran 220 x 100 m dengan perkerasan lentur (*flexible*) dan memiliki nilai PCN 55 F/C/X/T. Sedangkan *Apron B* memiliki ukuran 91 x 100 m dengan perkerasan kaku (*rigid*) dan memiliki nilai PCN 54 R/B/X/T.

Gambar 4.8 *Apron* Bandar Udara Internasional Komodo
(Sumber: Google Earth, 2023)

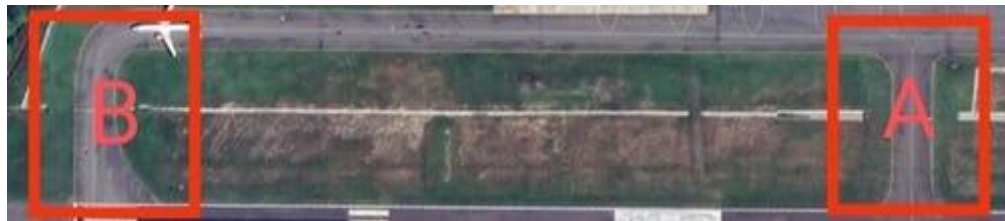
Gambar 4. 9 *Taxiway* Bandar Udara Internasional Komodo
(Sumber: Google Earth, 2023)

Terdapat 2 (dua) *Taxiway* di Bandar Udara Komodo yang menggunakan perkerasan lentur (*flexible*) dengan panjang masing-masing *Taxiway* A 97 x 23 m dan *Taxiway* B 359 x 23 m.

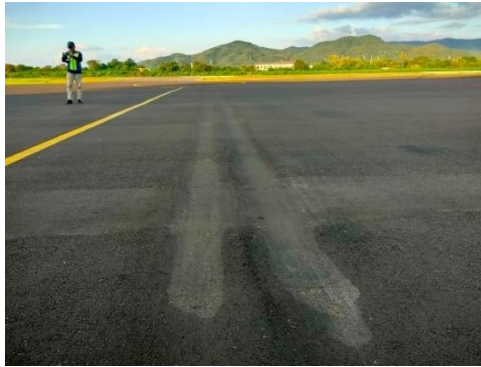
Bandar Udara Komodo terus mengalami perkembangan dari tahun ke tahun. Disamping perkembangan yang terjadi, terdapat permasalahan yang muncul yaitu kerusakan penurunan permukaan pada jalur roda (*rutting*) di area *apron*. Penurunan tersebut disebabkan oleh lapis perkerasan yang belum padat sempurna namun harus segera dioperasikan karena ramainya penerbangan. Dengan adanya penambalan (*patching*) diharapkan permasalahan yang ada dapat teratasi guna menjaga dan merawat area *apron* agar dapat berfungsi sebagaimana mestinya.

Gambar 4. 10 Kondisi Penurunan Permukaan pada Jalur Roda
(Sumber: Dokumen Pribadi, 2024)

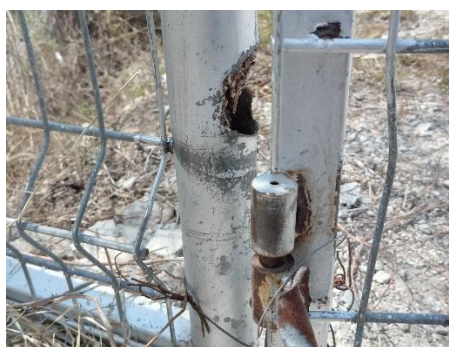
Menurut KP 601 Tahun 2015, gedung *cargo* termasuk dalam Daerah Keamanan Terbatas (*Security Restricted Area*) yang harus dilindungi dengan pembatas fisik berupa pagar. Selama pelaksanaan *On the Job Training* (OJT) penulis mendapati laporan terkait kerusakan pada area sisi darat bandar udara tepatnya pada pagar gedung kargo. Berdasarkan hasil pengamatan di lapangan, kerusakan disebabkan oleh korosi pada pagar yang mengakibatkan engsel pagar patah sehingga diperlukan perbaikan segera agar tidak mengganggu kegiatan penanganan kargo di Bandar Udara Komodo.

Gambar 4. 11 Kondisi kerusakan pagar gedung cargo
(Sumber: Dokumen Pribadi, 2024)

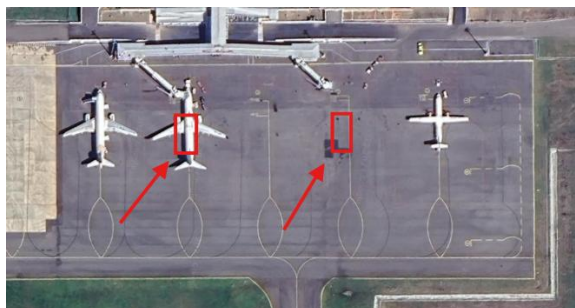
Pekerjaan dilakukan di *parking stand* 2 dan *parking stand* 4 Bandar Udara Internasional Komodo, Labuan Bajo.

Gambar 4. 12 Lokasi Perbaikan *Patching*
(Sumber: *Google Earth*, 2023)

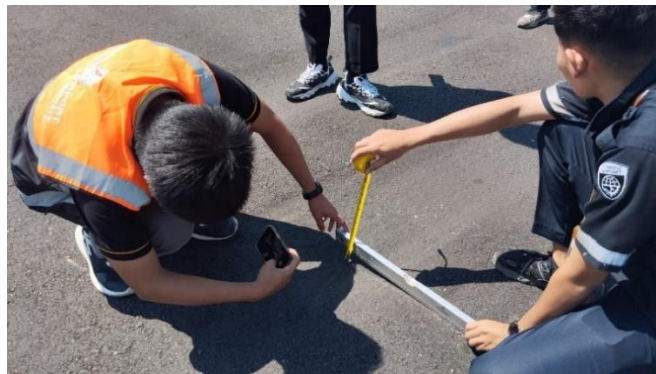
- a. Melakukan pengamatan di lokasi penurunan permukaan.
- b. Mengidentifikasi dan melakukan pengukuran lokasi kerusakan yang akan dilakukan penambalan (*patching*), didapat panjang kerusakan 16,5 m dan lebar 2,7 m dengan kedalaman 6,5 cm. Kemudian lokasi diberi tanda dengan pilox.

Gambar 4. 13 Pengukuran Lokasi Kerusakan

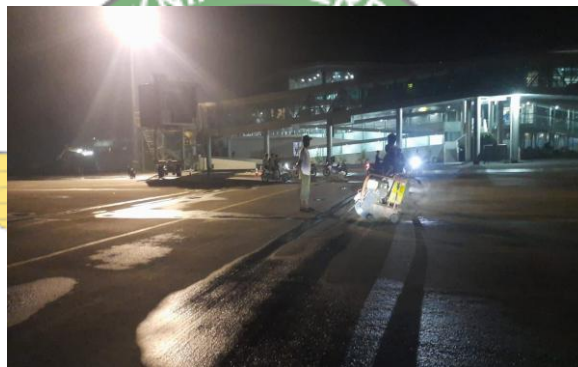
Gambar 4. 14 Pembongkaran dengan *asphalt cutter*

- Menutup area pekerjaan dengan *traffic cone* agar tidak mengganggu pekerjaan perbaikan.
- Memotong *plotting area* sesuai dengan titik yang telah ditentukan sebelumnya menggunakan *asphalt cutter*.

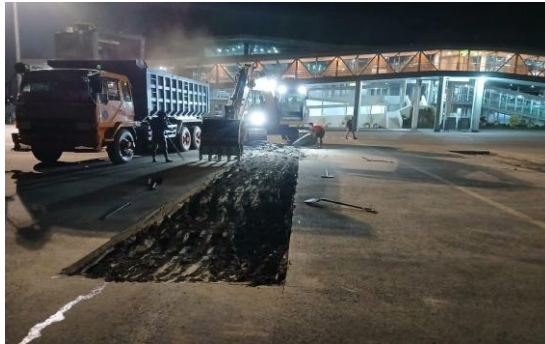
Gambar 4. 15 Penggalian dengan *excavator*
(Sumber: Dokumen Pribadi, 2024)

- Melakukan penggalian pada aspal dengan menggunakan *excavator* hingga kedalaman 30 cm. Hasil bongkaran selanjutnya langsung dibuang di *dump truck*.

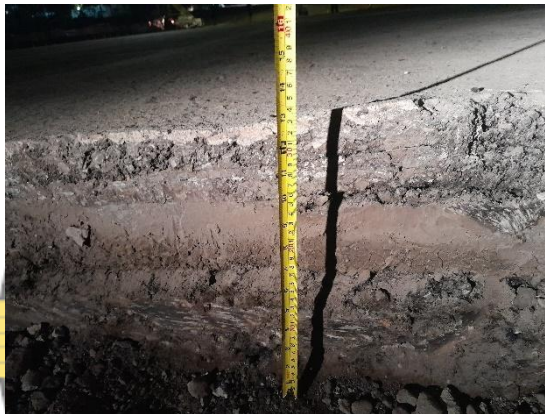
Gambar 4. 16 Kedalaman 30 cm
(Sumber: Dokumen Pribadi, 2024)

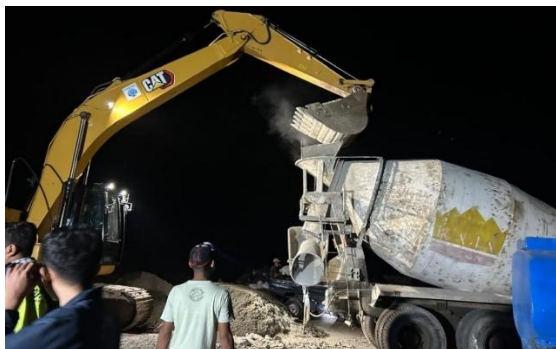
Gambar 4. 17 Pencampuran Adonan Beton
(Sumber: Dokumen Pribadi, 2024)

- d. Membuat adonan beton menggunakan truk molen dengan perbandingan 54 sak semen 50 kg, pasir 3 *bucket excavator* (kapasitas 1 ton/bucket) dan 5 *bucket* koral kemudian diaduk bersama dengan air secukupnya.

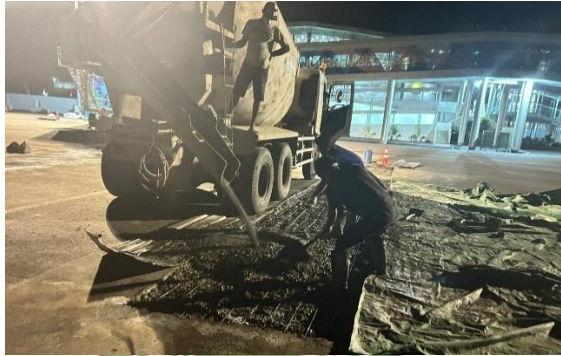
Gambar 4. 18 Penuangan Adonan Beton
(Sumber: Dokumen Pribadi, 2024)

- e. Memasang *wiremesh* ukuran 8 mm pada area pekerjaan dan menghamparkan terpal di sekeliling area penambalan agar pekerjaan tetap rapi. Kemudian menuangkan campuran beton ke galian lalu meratakannya dengan setrika semen dan *concrete rake*.

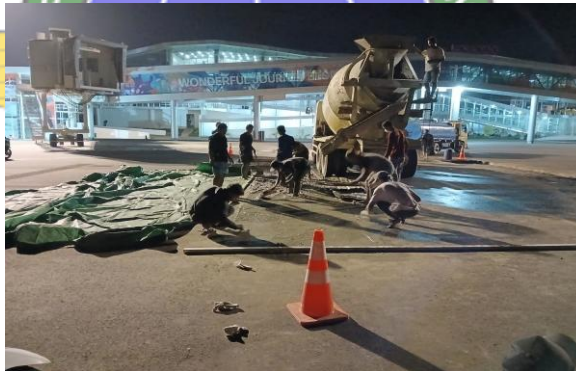
Gambar 4. 19 Perataan Adonan Beton
(Sumber: Dokumen Pribadi, 2024)

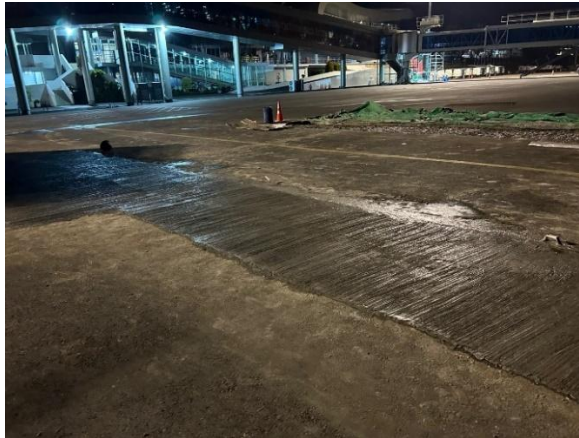
Gambar 4. 20 Pembuatan Pola Garis

- f. Area yang telah diratakan kemudian diberi pola garis menggunakan penggaris jalan (*embosser*) agar permukaan kesat dan tidak licin saat dilewati.

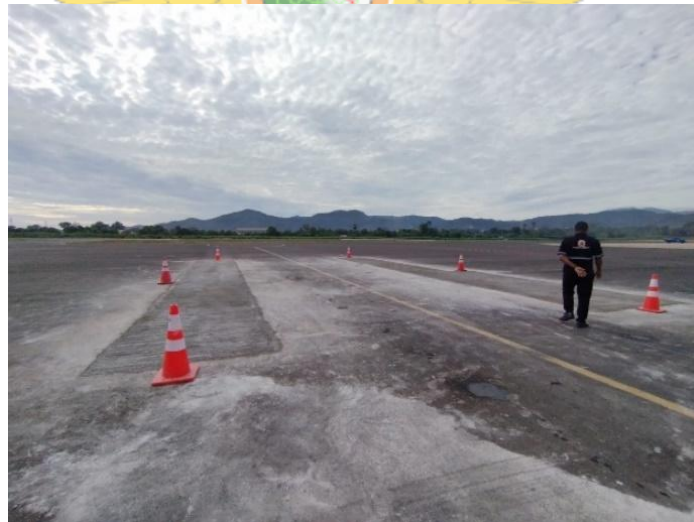
Gambar 4. 21 Hasil Pekerjaan *Patching Apron*

- g. Setelah seluruh area terisi campuran beton dan diratakan kemudian tunggu hingga beton kering sempurna dan siap untuk dioperasikan. Selama proses pengeringan area pekerjaan harus tetap ditutup agar tidak merusak perbaikan yang telah dilakukan.

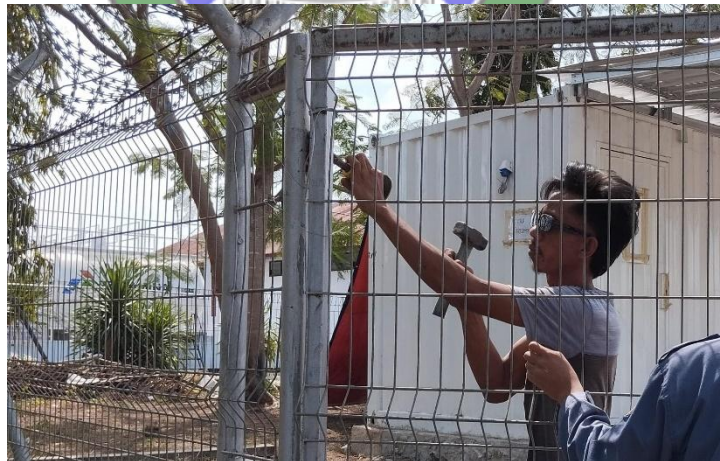
Gambar 4. 22 Pelepasan Engsel Pagar

- a. Melepas engsel pada pagar dengan menggunakan palu dan betel, karena engsel yang telah terkorosi menjadi kaku dan sulit digerakkan. Setelah lepas kemudian diberi pelumas dan dipasang kembali.

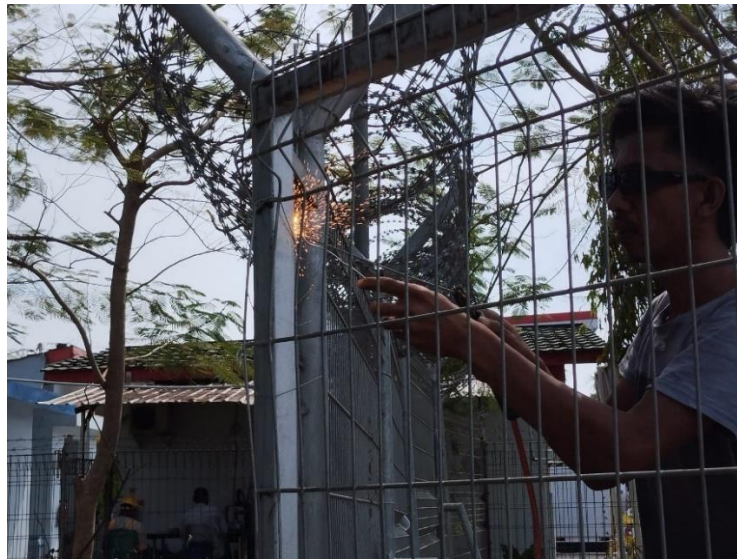
Gambar 4. 23 Pengelasan Pagar

- b. Menyambungkan bagian engsel yang patah dengan menggunakan las.

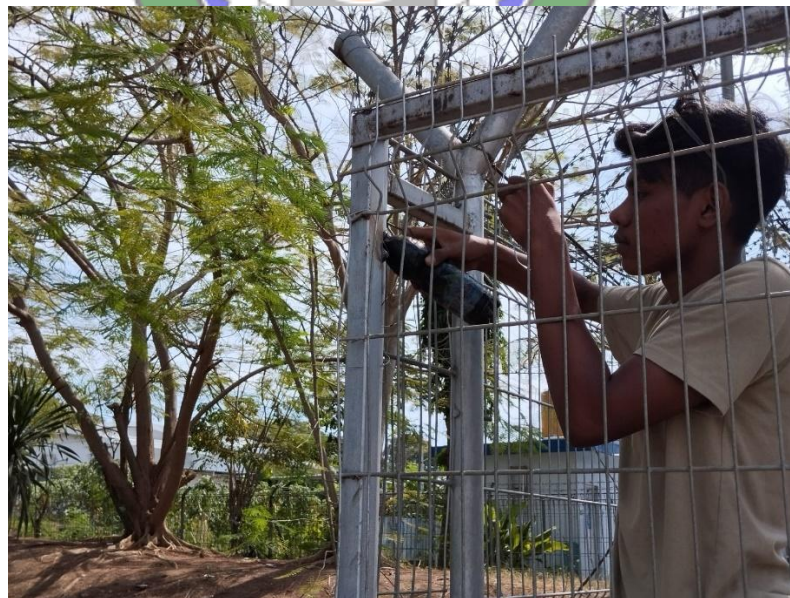
Gambar 4. 24 Pemberian Oli Pelumas

- c. Memberikan oli pelumas pada bagian engsel yang telah selesai di las dengan tujuan agar engsel mudah digerakkan kembali.

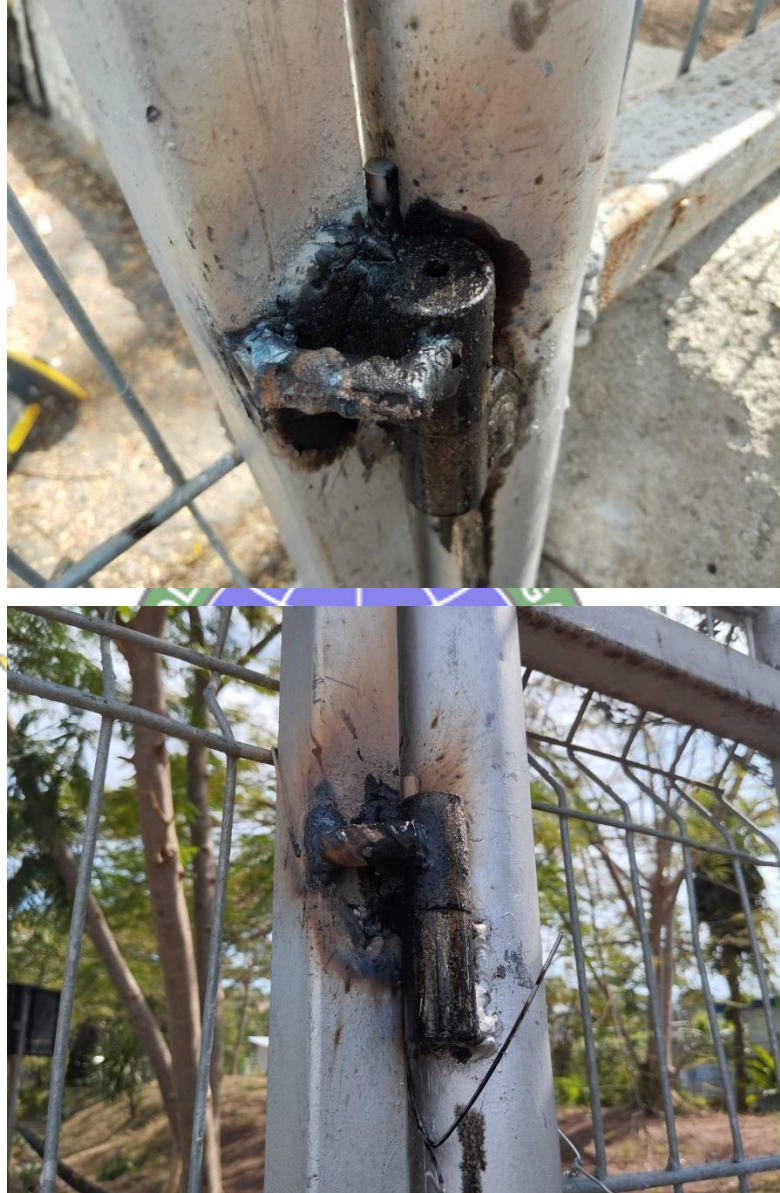
Gambar 4. 25 Hasil Pekerjaan Perbaikan Pagar
