**PEMBUATAN PAGAR PARIMETER SEMENTARA *TAXIWAY*
BARU DAN PERBAIKAN PLAFON TERMINAL
DI BANDAR UDARA DEPATI PARBO KERINCI
LAPORAN *ON THE JOB TRAINING (OJT)*
Tanggal 01 April 2024 – 19 September 2024**

**PROGRAM STUDI D-III TEKNIK BANGUNAN DAN LANDASAN
POLITEKNIK PENERBANGAN SURABAYA
2024**

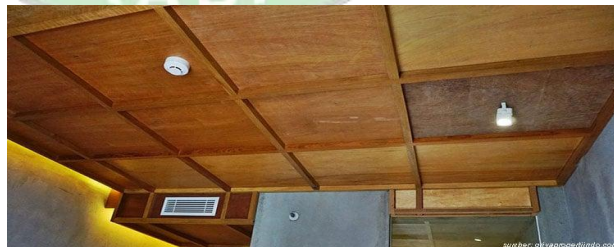
Gambar 3. 1 Plafon Triplek
(Sumber: Jurnal Kontruksi Bangunan)

plafon triplek adalah pilihan yang paling unggul berkat berbagai keuntungan dan kemudahan yang ditawarkan. Plafon triplek ini terbuat dari bahan kayu triplek

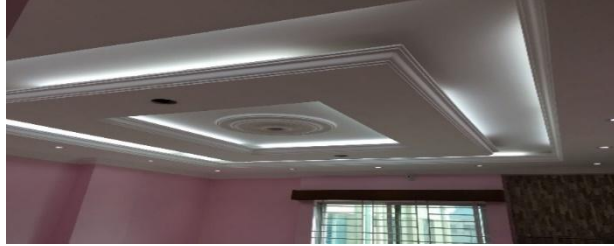
Gambar 3. 2 Plafon Eternit
(Sumber: Jurnal Kontruksi Bangunan)

Jenis eternit termasuk jenis yang terbilang cukup baik dalam segi daya tahan, karena plafon satu ini cukup tahan terhadap air dan api.

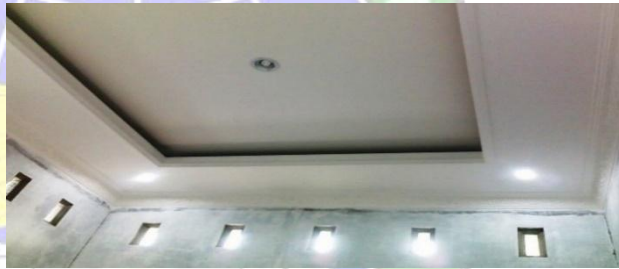
Gambar 3. 3 Plafon Gypsum
(Sumber: Jurnal Kontruksi Bangunan)

Plafon gypsum adalah pilihan jenis plafon yang paling banyak penggunaannya di masyarakat baik untuk pelengkap interior rumah modern ataupun rumah semi modern.

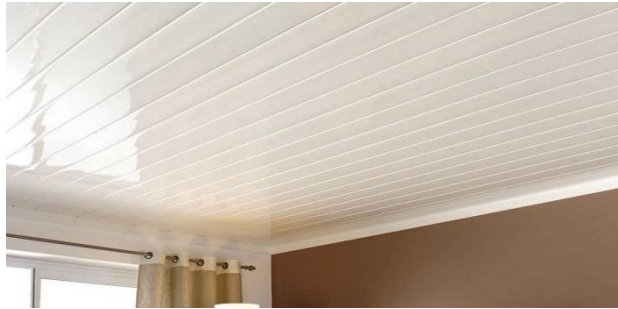
Gambar 3. 4 Plafon PVC (*Polyvinyl Chloride*)

Plafon PVC terbuat dari material yang sama untuk pembuatan pipa air, yaitu *Polyvinyl Chloride*. Bahan PVC ini sudah terkenal sangat awet karena memiliki daya tahan yang tinggi terhadap air, api, dan juga serangan rayap. Plafon PVC dipilih karena materialnya yang kuat dan sangat ringan.

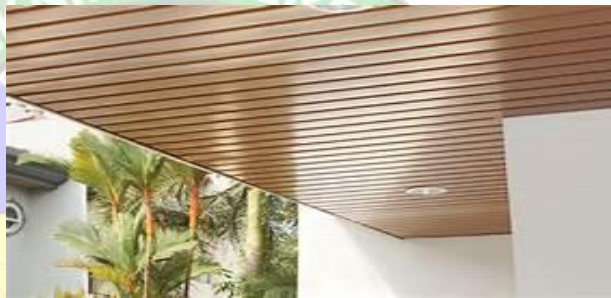
Gambar 3. 5 Plafon Metal
(Sumber: Jurnal Kontruksi Bangunan)

jenis ini terbuat dari lempengan metal yang tipis, yang kemudian disusun untuk dibuat material ini dan kalian bisa menyesuaikan motif yang diinginkan

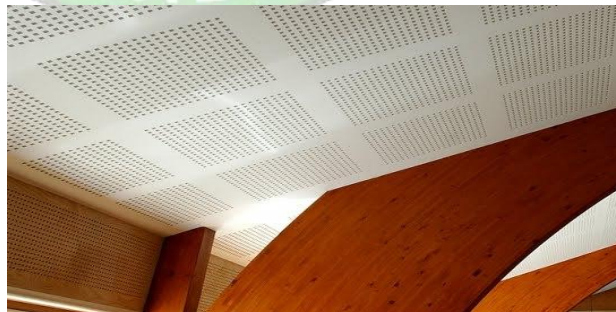
Gambar 3. 6 Plafon Akustik
(Sumber: Jurnal Kontruksi Bangunan)

Material berikutnya tak hanya berguna sebagai hiasan atap rumah karena fungsi sampingannya dapat juga menjadi peredam suara.

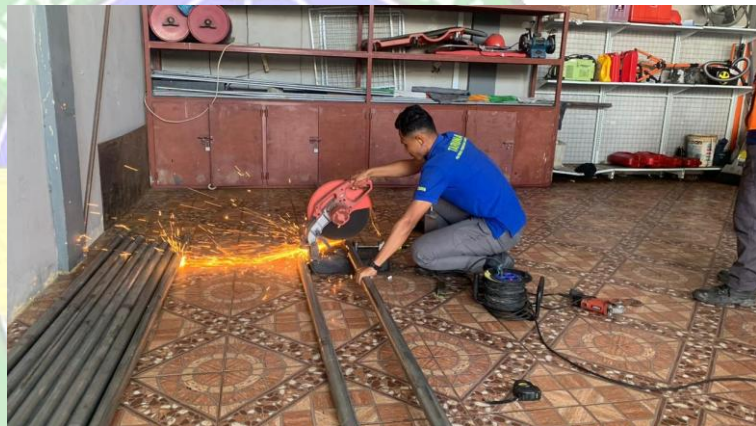
1. Pemotongan tiang galvanis untuk pembuatan kerangka pagar

Gambar 4. 1 Pemotongan Tiang Galvanis
(Sumber: Dokumentasi Penulis)

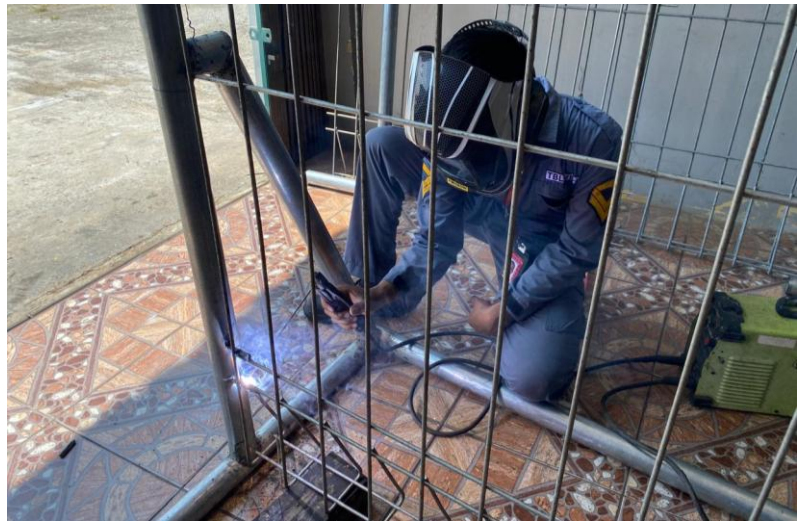
Gambar 4. 3 Pengelasan BRC ke Tiang Galvanis
(Sumber: Dokumentasi Penulis)

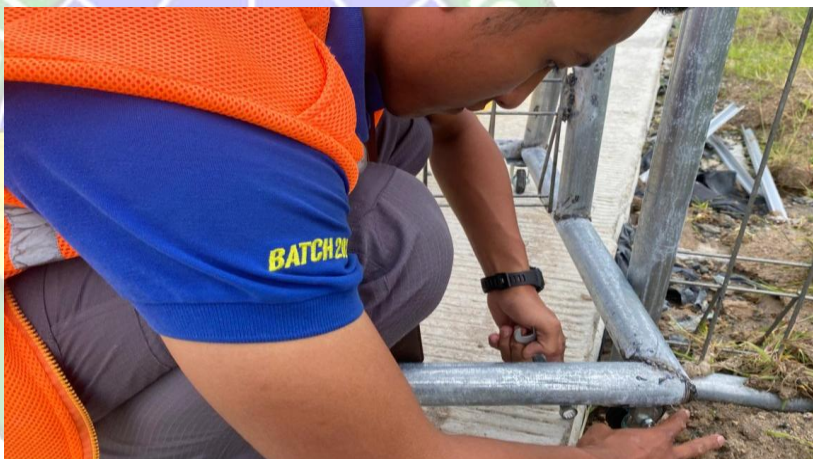
Gambar 4. 4 Pemasangan Roda Dibagian Bawah Tiang Galvanis
(Sumber: Dokumentasi Penulis)

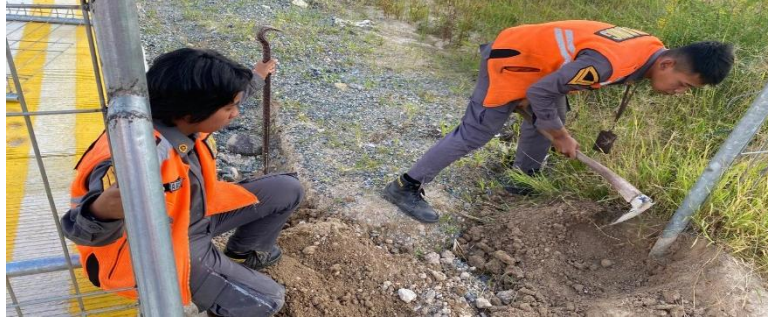
Setelah pekerjaan pembuatan pagar BRC, selanjutnya dilakukan proses penggalian tanah untuk pondasi. Tujuannya yaitu agar bisa berdiri kokoh saat dipasang. Selain itu untuk mengantisipasi adanya hewan liar yang menerobos melewati pagar, maka diperlukan pondasi setempat yang akan ditanam

tiang galvanis ke dalam tanah sedalam 65 cm. Proses pekerjaan penggalian tanah bisa dilihat dibawah ini

Gambar 4. 5 Pekerjaan Penggalian Pondasi
(Sumber: Dokumentasi Penulis)

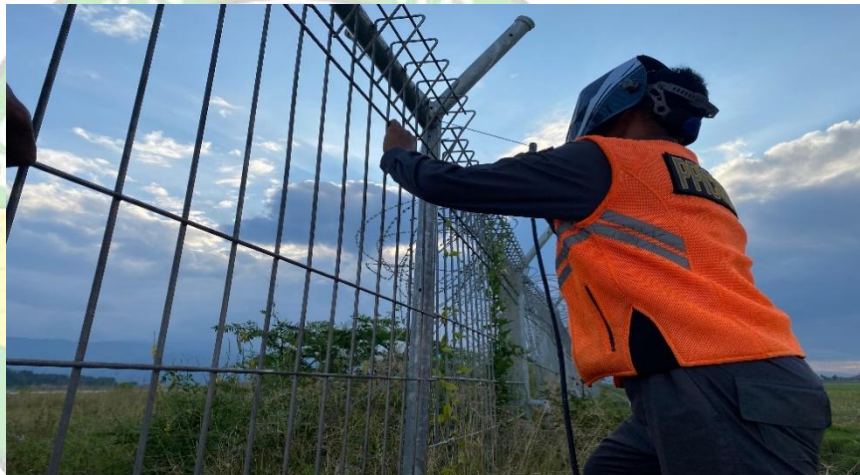
Gambar 4. 6 Pengelasan antara tiang galvanis dengan tiang pagar eksisting
(Sumber: Dokumentasi Penulis)

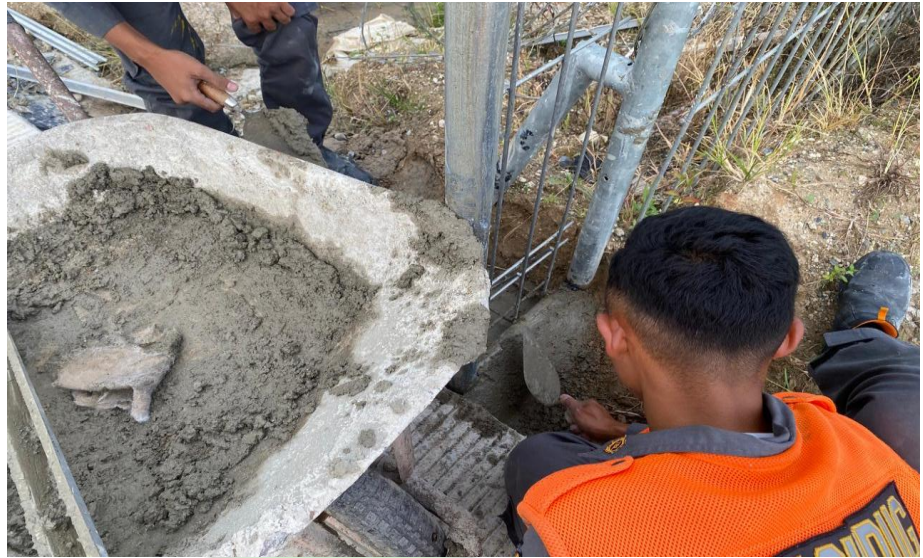
Setelah lubang untuk pondasi digali, selanjutnya merupakan pekerjaan pengecoran pondasi dengan menggunakan campuran IPC : 2Ps : 3Kr. Ukuran pondasi beton cor adalah 85 cm x 50 dengan tinggi 65 cm. Tiang besi pagar ditanam 50 cm ke dalam pondasi beton cor dengan masing-masing tiang dipasang anker 2 buah dengan diameter 12 mm dan panjang 15 cm. Pondasi diletakkan diatas urugan pasir setebal 5 cm sebagai alas pondasi.

Gambar 4. 7 Pekerjaan Pengecoran Pondasi
(Sumber: Dokumentasi Penulis)

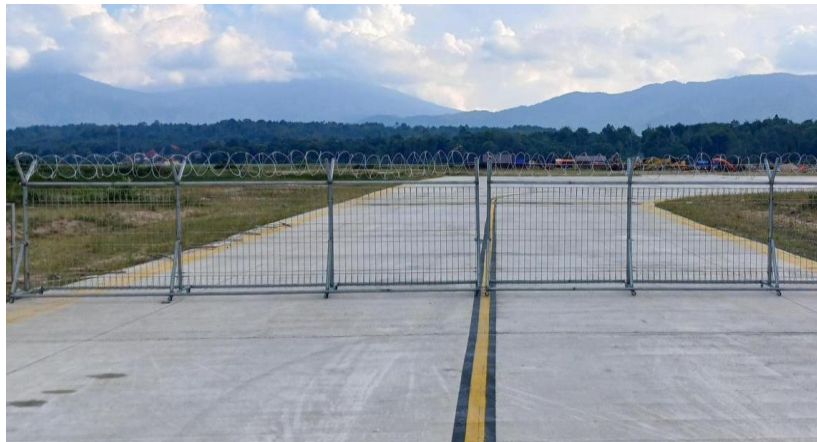
Gambar 4.9 Hasil Pengerjaan Pagar *Taxiway* Baru
(Sumber: Dokumentasi Penulis)

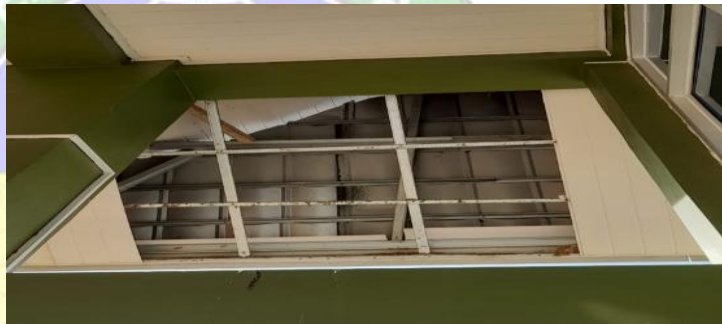
- a. Pihak terkait melaporkan ke pihak Unit Bangunan dan Landasan bahwa telah ditemukannya permasalahan pada plafon yang jebol di Gedung Terminal
- b. Pihak Unit Bangunan dan Landasan langsung menuju ke Lokasi yang telah dilaporkan

Gambar 4. 10 Kondisi plafon yang rusak di terminal kedatangan
(Sumber: Dokumentasi Penulis)

- c. Selanjutnya, siapkan peralatan yang dibutuhkan, seperti bor tangan, baut, tangga, plafon pvc dan juga alat pengaman seperti sarung tangan. Pastikan peralatan dalam kondisi baik dan aman digunakan.
- d. Tahap berikutnya pelaksana mulai melakukan perbaikan plafon. Yang dimana pasang lembaran PVC pada rangka dengan cara di bor dan dikaitkan dengan sekrup
- e. Pastikan setiap lembaran PVC terpasang dengan rapat dan tidak ada celah yang terlihat

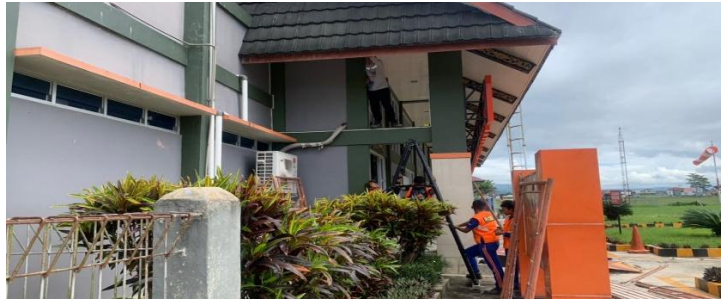
Gambar 4. 11 Proses pengerjaan plafon terminal kedatangan
(Sumber: Dokumentasi Penulis)

- f. Setelah pemasangan selesai, lakukan pemeriksaan menyeluruh untuk memastikan semuanya terpasang dengan baik
- g. Bersihkan area kerja dari sisa – sisa material dan debu

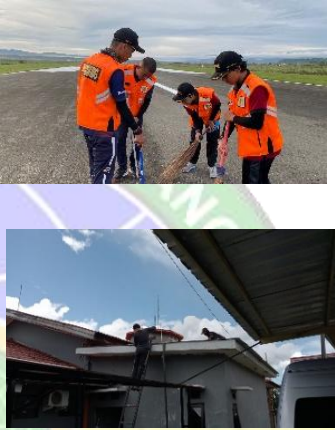
5	Minggu, 05/05/2024	<ul style="list-style-type: none"> - Inspeksi - Perbaikan atap dan plafon ruang material

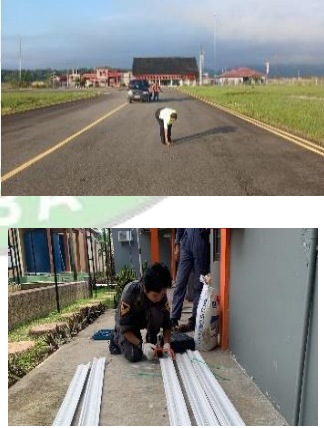
6	Senin, 06/05/2024	<ul style="list-style-type: none"> - Inspeksi - Pemasangan list gypsum

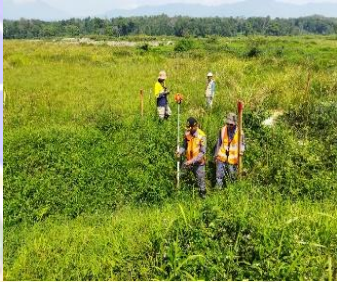
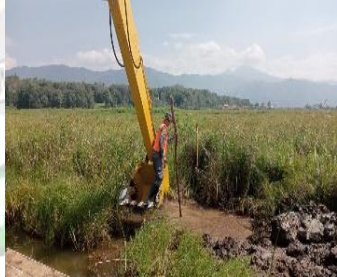
24	Senin, 24/06/2024	<ul style="list-style-type: none"> - Inspeksi - Pengukuran stakeout - Pengukuran kedalaman tanah keras akses jalan

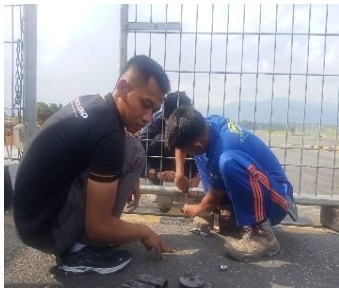
31	Rabu 31/07/2024	<ul style="list-style-type: none"> - Inspeksi - Perbaikan kunci pintu kantin - perbaikan handle&kunci pintu toilet pria PK - perbaikan roda pagar pos 2 - pemasangan handle pintu toilet wanita pk
