**PERAWATAN PAGAR PARIMETER SISI UDARA DAN
PERBAIKAN KANOPI TERMINAL *CARGO* SEMENTARA
DI BANDAR UDARA KOMODO LABUAN BAJO
NUSA TENGGARA TIMUR
LAPORAN *ON THE JOB TRAINING* (OJT)**

Tanggal 1 April – 19 September 2024

**PROGRAM STUDI DIPLOMA 3 TEKNIK BANGUNAN DAN LANDASAN
POLITEKNIK PENERBANGAN SURABAYA**

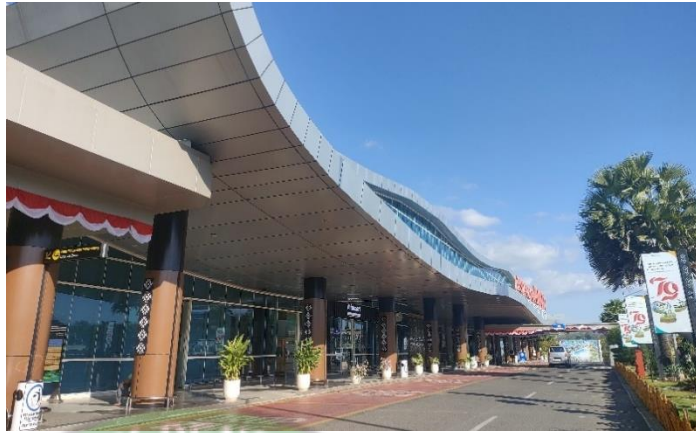
Gambar 4. 1 Terminal Penumpang Bandar Udara Komodo

Terminal penumpang merupakan fasilitas pertama yang mewakili hubungan antara sistem transportasi udara dan sistem transportasi darat, atau sebaliknya. Fungsi gedung ini untuk menampung seluruh aktivitas perjalanan antara kedua moda transportasi tersebut. Kegiatannya meliputi pemeriksaan keamanan, pemeriksaan bagasi, dan kegiatan peralihan lainnya.

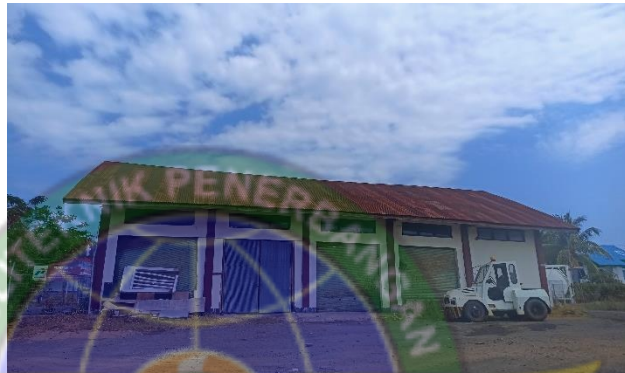
Gambar 4. 6 Gedung A2B Bandara Komodo

Gedung A2B atau alat – alat berat adalah gedung yang digunakan sebagai tempat untuk penyimpanan alat – alat dan kendaraan penunjang kegiatan operasional bandar udara dan tempat untuk perbaikan alat – alat yang digunakan untuk bekerja.

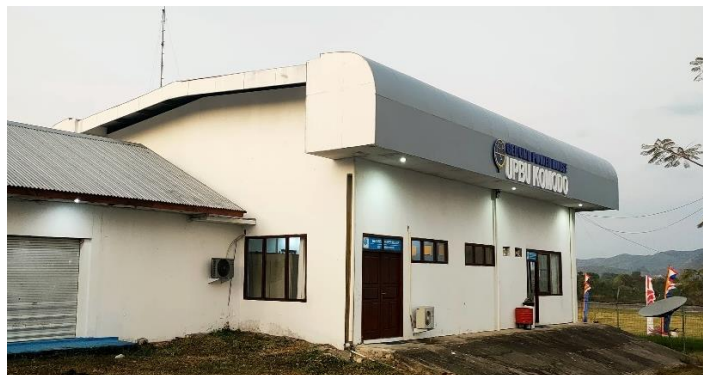
Gambar 4. 7 *Power House* UPBU Komodo

Gedung power house (PH) atau disebut juga rumah pembangkit adalah gedung yang mendistribusikan listrik ke seluruh fasilitas yang ada di bandar udara Komodo Labuan Bajo. Gedung ini juga menyimpan genset dan alat kelistrikan lainnya yang mendukung operasi penerbangan di bandara.

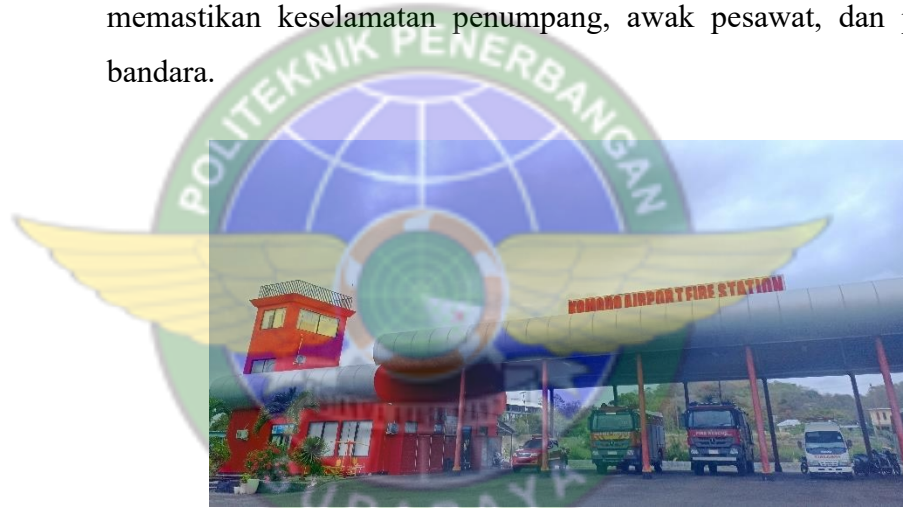
Gambar 4. 8 Gedung PK-PPK Bandar Udara Komodo

Gedung ini merupakan fasilitas yang dirancang khusus untuk menangani keadaan darurat terkait kebakaran dan penyelamatan di lingkungan bandara. Gedung ini dilengkapi dengan peralatan pemadam kebakaran canggih seperti *foam tender*, peralatan penyelamatan, dan sistem pemadam kebakaran otomatis. Para petugas yang bertugas di gedung ini dilatih secara khusus untuk merespons kejadian kebakaran dan keadaan darurat lainnya dengan cepat dan efektif, sehingga dapat memastikan keselamatan penumpang, awak pesawat, dan personel bandara.

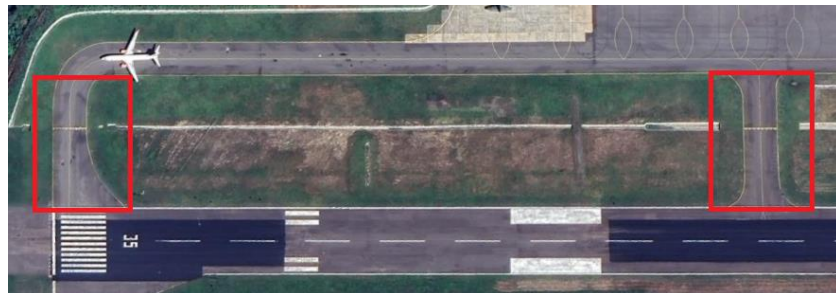
Gambar 4. 10 *Taxiway* Komodo Airport

Taxiway (landas hubung) adalah fasilitas sisi darat yang digunakan untuk jalan keluar masuk pesawat dari landas pacu maupun sebagai sarana penghubung antara beberapa fasilitas seperti *aircraft parking position taxiline*, *apron taxiway*, dan *rapid exit taxiway*. Pada Bandar Udara Komodo Labuan Bajo terdapat dua *taxiway*, yakni *Taxiway Alpha* dengan panjang 95 m dan lebar 23 m dan *Taxiway Bravo* dengan panjang 359 m dan lebar 23 m serta kedua landas hubung ini memiliki PCN 55 F/D/Y/T.

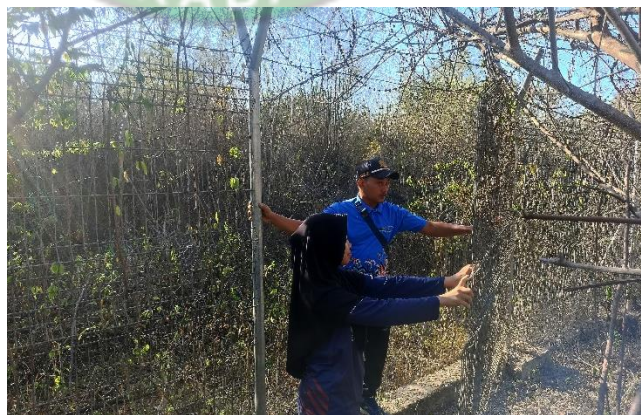
Gambar 4. 12 Pagar Perimeter Lepas

Pada saat ini, terdapat beberapa pagar perimeter di Bandar Udara Komodo, Labuan Bajo yang mengalami kerusakan akibat hilangnya sekrup pengait pagar. Sebagian besar kerusakan ini terjadi dikarenakan banyaknya warga setempat yang dengan sengaja merusak pagar tersebut untuk masuk dan mengambil pakan ternak mereka atau kayu-kayu kering. Hal ini berakibat pada terganggunya keamanan penerbangan yang pernah terjadi yakni, masuknya hewan liar seperti anjing dan sapi ke dalam runway sisi udara seperti yang terlihat pada gambar 4.13.

Pagar perimeter yang lepas dipasang kembali menggunakan kawat yang dipotong dengan tang. Langkah pertama dimulai dengan melilitkan kawat secara melingkar ke tiang pagar disampingnya, lalu kawat diulir sehingga berbentuk spiral. Pemasangan ini dilakukan pada tiga sisi, yakni bagian atas, bawah dan tengah pagar. Hal ini dilakukan agar pagar terpasang dengan kuat dan tidak mudah terlepas atau dilepas kembali.

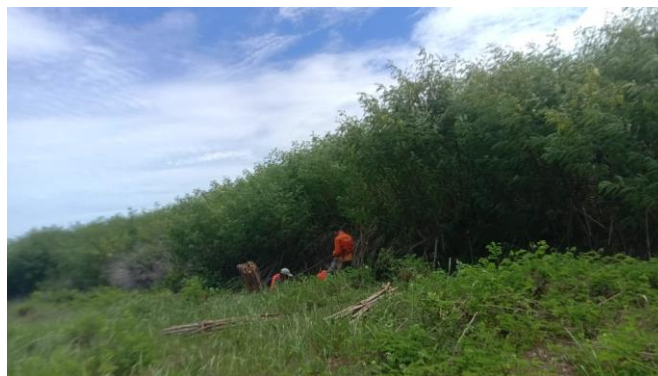
Gambar 4. 14 Pohon Lamtoro di Sekitar Pagar

Saat ini juga, pagar perimeter sisi udara di Bandar Udara Komodo, Labuan Bajo banyak ditumbuhi pohon tinggi yang tumbuh disekitar pagar, pohon lamtoro sebutannya oleh warga sekitar. Sebagaimana yang tercantum dalam KP 601 Tahun 2015 yaitu “Jarak bebas dengan bagian luar maupun dalam pagar adalah 3 m. Dalam radius 3 m ke luar maupun ke dalam pagar tidak boleh ada benda atau sesuatu yang tinggi.” Dapat disimpulkan bahwa kondisi tersebut belum memenuhi standart yang telah ditetapkan. Dari permasalahan diatas, maka segera dilakukan perawatan agar kondisi pagar tidak memburuk.

Selain hal diatas, permasalahan terkait kurangnya pemeliharaan pagar akibat adanya pohon lamtoro yang tumbuh disekitar pagar membutuhkan perawatan lebih. Hal ini dilakukan dengan menebang pohon lamtoro secara rutin menggunakan pisau parang sehingga pohon lamtoro tidak tumbuh dan mengganggu pagar kembali.

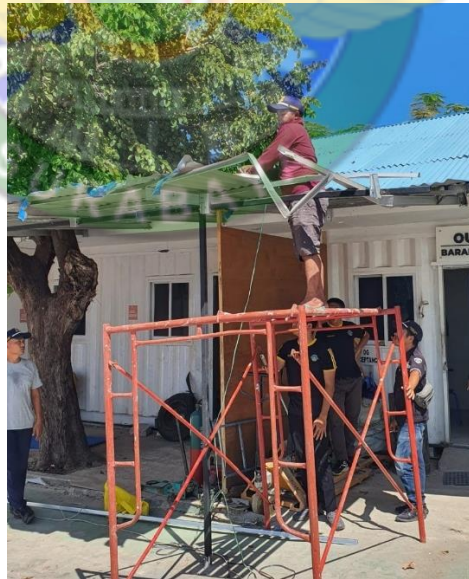
Gambar 4. 15 Kerusakan Kanopi Terminal *Cargo* Sementara

Salah satu fasilitas sisi darat di Bandar Udara Komodo adalah terminal *cargo*. Fasilitas ini berperan penting dalam memastikan kelancaran dan efisiensi operasional barang, serta memberikan pelayanan yang baik bagi pengirim serta penerima. Sudah seharusnya bandar udara menyediakan fasilitas yang nyaman dan aman bagi pegawai yang bekerja di terminal tersebut. Kami menemukan adanya kerusakan kanopi terminal *cargo* seperti terlihat pada gambar 4.15. Kerusakan tersebut disebabkan oleh kecerobohan salah satu *cargo handling* yang menabrak kanopi, akibat kurang memperhatikan batas tinggi truk pengangkut barang dengan area kanopi terminal kargo sementara Bandara Komodo. Oleh sebab itu, segera dilakukan perbaikan agar kenyamanan dan keamanan pegawai yang bekerja tetap terjaga.

Pekerjaan perbaikan kanopi terminal *cargo* sementara ini dilakukan oleh pegawai bangunan dan landasan secara mandiri pada tanggal 16 Mei 2024. Dengan beberapa tahapan, yakni sebagai berikut:
