**LAPORAN *ON THE JOB TRAINING I (OJT)*  
PERBAIKAN MODUL CSB SELEX 1150A DVOR DI PERUM LPPNPI  
KANTOR PUSAT AIRNAV REPAIR CENTER YOGYAKARTA**

**PRODI TEKNIK NAVIGASI UDARA PROGRAM DIPLOMA-III  
POLITEKNIK PENERBANGAN SURABAYA  
TAHUN 2024**

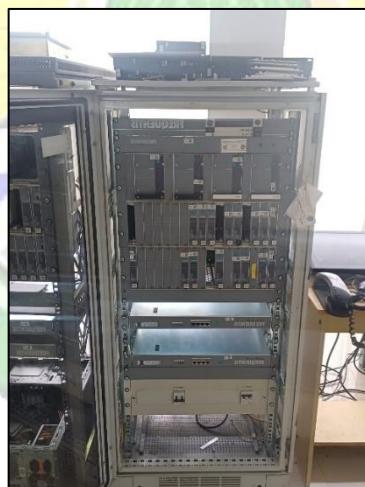
Gambar 3. 1 Mockup VSCS FREQUENTIS  
Sumber: Dokumentasi Penulis

Di AirNav Repair Center (ARC) Yogyakarta terdapat VSCS FREQUENTIES 3020 X yang digunakan sebagai mockup dan tidak dioperasikan untuk pesawat namun hanya untuk memfasilitasi perbaikan dan pengujian modul VSCS FREQUENTIES 3020 X yang mengalami kerusakan. Modul diuji secara menyeluruh untuk menentukan penyebab kerusakan. Dengan mockup, teknisi dapat melakukan pengujian dan perbaikan tanpa harus mengganggu sistem VSCS operasional.

Modul yang telah diperbaiki diuji kembali menggunakan mockup untuk memastikan fungsinya normal. Hal ini dilakukan agar modul mengalami kerusakan lebih lanjut, dan memastikan sudah layak untuk dipakai. Modul yang lulus pengujian sudah siap untuk digunakan kembali di fasilitas navigasi udara. Dengan adanya mockup VSCS FREQUENTIS 3020X di ARC Yogyakarta, perbaikan modul sistem komunikasi dapat dilakukan dengan lebih efektif dan efisien, mendukung operasional navigasi udara yang lebih aman.

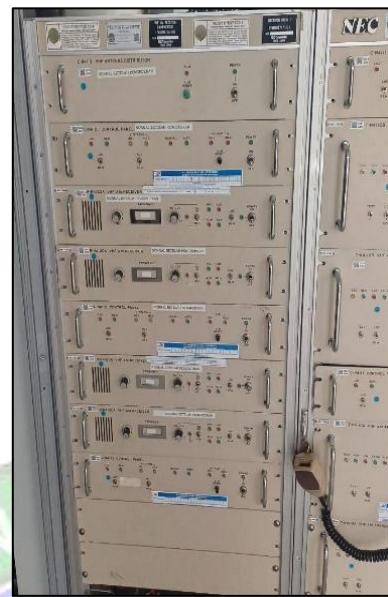
Gambar 3. 3 VHF Radio Merk NEC  
Sumber: Dokumentasi Penulis

VHF NEC R-N4120A merupakan alat komunikasi radio berbasis VHF (Very High Frequency) untuk memastikan komunikasi antara ATC dan pilot dapat terjalin dengan aman, alat ini juga dapat mengakses berbagai kanal dalam rentang frekuensi VHF. Frekuensi yang digunakan untuk komunikasi penerbangan sipil sesuai standard internasional yaitu 118.000 – 136.975 MHz.

Kantor AirNav Repair Center Yogyakarta menggunakan alat VHF NEC R-N4120A sebagai mockup yang tidak dioperasikan dan hanya untuk melakukan pengujian atau pengecekan modul komunikasi VHF saat sedang proses perbaikan. Teknisi akan mengecek modul yang rusak dan akan diuji pada mockup untuk identifikasi awal masalah. Setelah itu, modul akan diperbaiki kemudian akan diuji ulang untuk memastikan bahwa modul sudah sudah layak pakai

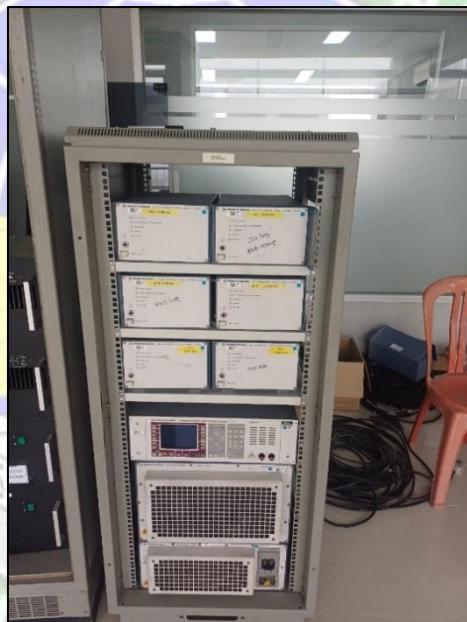
Gambar 3. 5HF A/G ROHDE & SCHWERZ EK895

HF A/G Merk ROHDE & SCHWARZ EK895 merupakan receiver komunikasi untuk komunikasi jarak jauh dalam sistem navigasi udara. Frekuensi yang dipakai yaitu 1,5 MHz – 30 MHz. Alat ini menggunakan frekuensi HF untuk mendukung komunikasi antara ATC dengan Pilot di pesawat di wilayah yang tidak terjangkau oleh VHF, seperti di atas laut atau di daerah terpencil.

Kantor AirNav Repair Center Yogyakarta menggunakan HF A/G Merk ROHDE & SCHWARZ EK895 sebagai mockup yang tidak dioperasikan dan hanya dipakai untuk pengecekan modul yang mengalami kerusakan. Hal ini sangat dibutuhkan untuk mencari dimana letak kerusakannya, dan setelah diperbaiki akan diuji kembali untuk memastikan modul sudah layak untuk digunakan.

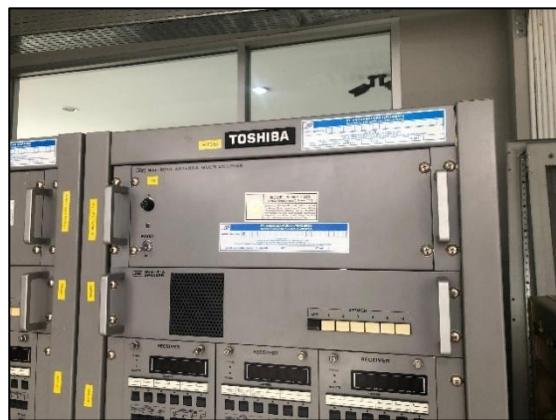
Gambar 3. 6HF Radio Merk TOSHIBA  
Sumber : Dokumentasi Penulis

HF A/G merk TOSHIBA adalah receiver komunikasi yang digunakan untuk komunikasi jarak jauh dalam sistem navigasi udara dengan rentang frekuensi 1,5 MHz – 30 MHz. Alat ini mendukung komunikasi antara ATC dan pilot di wilayah yang tidak terjangkau oleh frekuensi VHF, seperti area laut atau daerah terpencil.

Di AirNav Repair Center Yogyakarta, HF A/G merk TOSHIBA digunakan sebagai mockup untuk mendiagnosis modul yang rusak. Setelah modul diperbaiki, alat ini digunakan untuk pengujian guna memastikan modul siap digunakan kembali.

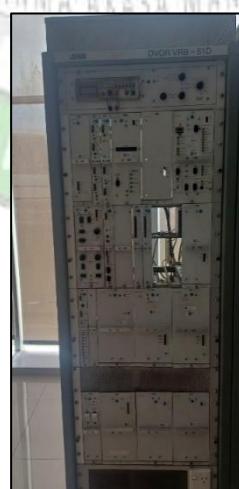
Gambar 3. 7 DVOR AWA VRB 51D  
Sumber : Dokumentasi penulis

DVOR (Doppler VHF Omni Range) AWA VRB-51D merupakan alat untuk memberikan panduan arah kepada pesawat melalui sinyal radio. DVOR sangat penting dalam membantu pilot menentukan posisi dan arah pesawat terhadap bandara. Alat ini bekerja dengan prinsip doppler yang dapat memastikan akurasi lebih tinggi dengan mengurangi efek multipath (pantulan sinyal dari objek seperti bangunan atau gunung). Frekuensi yang digunakan pada alat ini adalah frekuensi VHF yaitu 108 MHz – 117 MHz.

Mockup ini digunakan untuk menguji modul-modul yang telah diperbaiki sebelum dipasang kembali pada peralatan DVOR di fasilitas navigasi udara sesungguhnya. Modul diuji menggunakan mockup untuk mendiagnosis masalah spesifik, seperti komponen elektronik yang rusak. Setelah perbaikan, modul dipasang kembali pada mockup DVOR AWA VRB-51D untuk memastikan kinerjanya apakah sudah sesuai. Dengan adanya mockup DVOR AWA VRB-51D di ARC Yogyakarta, proses pemeliharaan dan perbaikan modul peralatan navigasi dapat dilakukan dengan lebih efisien dan akurat, mendukung kelancaran operasional navigasi udara di Indonesia.

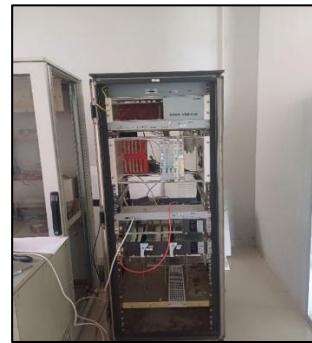
Gambar 3. 8DVOR INDRA VRB 53D  
Sumber : Dokumentasi penulis

DVOR Indra VRB-53D merupakan peralatan navigasi udara yang digunakan untuk memberikan panduan arah kepada pesawat melalui sinyal radio berbasis teknologi doppler. Teknologi ini memberikan akurasi yang lebih tinggi dibandingkan VOR (VHF Omni Range) konvensional. Alat ini memancarkan sinyal radio omni-directional (360°) untuk membantu pilot menentukan posisi dan arah pesawat terhadap bandara. Frekuensi yang digunakan alat ini yaitu 108.000 MHz – 117.950 MHz.

AirNav Repair Center menggunakan DVOR ini sebagai mockup yang tidak dioperasikan dengan pesawat namun hanya digunakan untuk pengecekan modul yang rusak pada peralatan DVOR INDRA VRB-53D yang sedang dalam proses perbaikan. Dengan melakukan pengecekan modul, maka teknisi dapat menentukan letak kerusakan pada komponen tertentu dengan mensimulasikan berbagai kondisi operasional. Dengan adanya mockup DVOR INDRA VRB-53D, ARC Yogyakarta dapat memaksimalkan kualitas perbaikan modul DVOR.

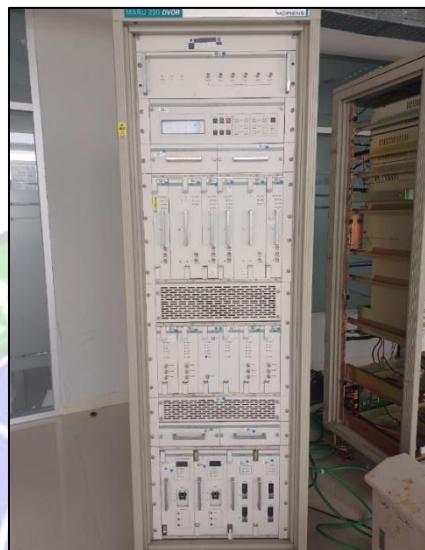
Gambar 3. 9DVOR MARU 220  
Sumber : Dokumentasi penulis

Di Kantor AirNav Repair Center alat ini digunakan sebagai mockup yang tidak dioperasikan dengan pesawat namun hanya digunakan untuk pengecekan modul DVOR MOPIENS Maru 220 yang sedang mengalami kerusakan dan dalam proses perbaikan. Mockup ini teknisi dalam mengidentifikasi lokasi spesifik kerusakan pada modul.

Dengan adanya mockup ini, pengujian dapat dilakukan tanpa harus mengganggu sistem DVOR yang sedang beroperasi. Modul diuji pada mockup

untuk memastikan bahwa masalah telah teratasi. Modul yang lulus pengujian kemudian disiapkan untuk digunakan kembali dalam sistem navigasi operasional. Dengan adanya mockup DVOR MOPIENS Maru 220, ARC Yogyakarta mampu meningkatkan efisiensi dan kualitas proses perbaikan modul DVOR.

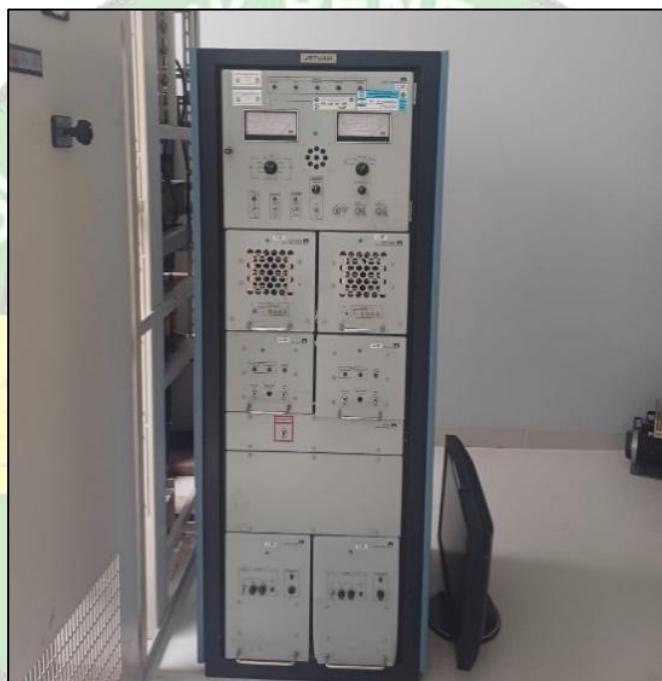
Gambar 3. 10 NDB NAUTEL ND4000  
Sumber : Dokumentasi penulis

AirNav Repair Center menggunakan alat ini sebagai mockup yang tidak

dioperasikan dengan pesawat namun hanya digunakan untuk pengecekan kondisi modul NDB NAUTEL ND4000 yang sedang dalam proses perbaikan. Membantu teknisi mendiagnosis masalah teknis yang terjadi pada modul. Hal ini dilakukan untuk memastikan modul yang telah diperbaiki bekerja sesuai spesifikasi sebelum diintegrasikan kembali pada perangkat NDB operasional.

Dengan menggunakan mockup ini dapat mengurangi resiko kerusakan modul karena telah lulus dari tahap pengecekan. Dari adanya mockup NDB Nautel ND4000 di ARC Yogyakarta, perbaikan modul dapat dilakukan dengan lebih efektif.

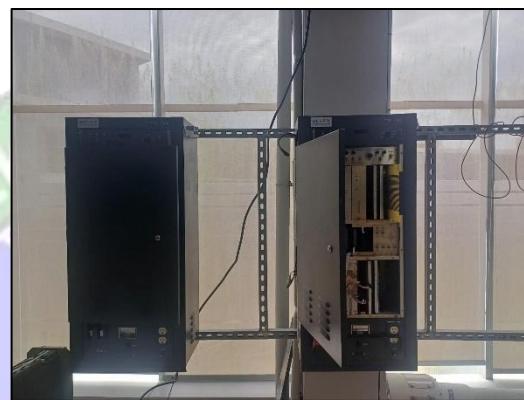
Gambar 3. 12 DME SELEX 1119A

AirNav Repair Center menggunakan alat ini sebagai mockup yang tidak

dioperasikan dengan pesawat namun hanya untuk pengecekan modul DME SELEX 1119A dan memastikan modul yang rusak dapat diperbaiki dan kembali ke kondisi optimal. Modul diperiksa secara detail untuk mengidentifikasi penyebab kerusakan.

Modul yang sudah selesai diperbaiki akan dilakukan pengecekan kembali untuk memastikan bahwa masalah kerusakan telah teratasi. Dengan adanya mockup ini, teknisi dapat melakukan proses perbaikan dengan lebih mudah dan efisien.

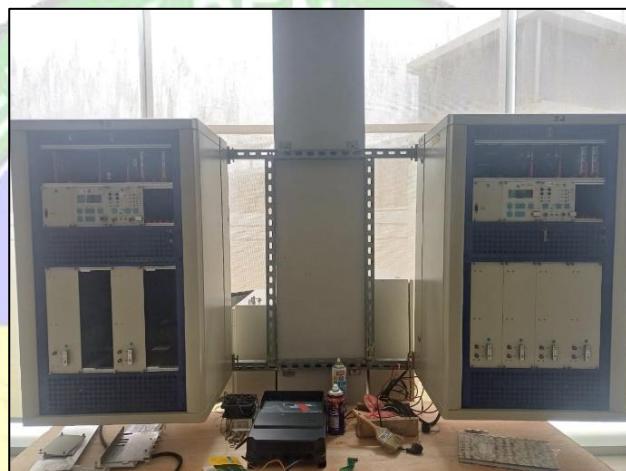
Gambar 3. 13 ILS NORMARC  
Sumber: Dokumentasi penulis

AirNav Repair Center menggunakan alat ini sebagai mockup yang tidak dioperasikan dengan pesawat namun hanya digunakan teknisi untuk melakukan pengecekan pada modul ILS NORMARC yang mengalami kerusakan dan sedang dalam proses perbaikan. Modul yang rusak akan diperiksa secara detail agar dapat mengidentifikasi penyebab kerusakannya.

Setelah modul selesai melakukan proses perbaikan, maka dilakukan pengecekan kembali untuk memastikan bahwa masalah telah teratasi. Modul yang lolos uji berarti siap untuk digunakan dalam sistem operasional.

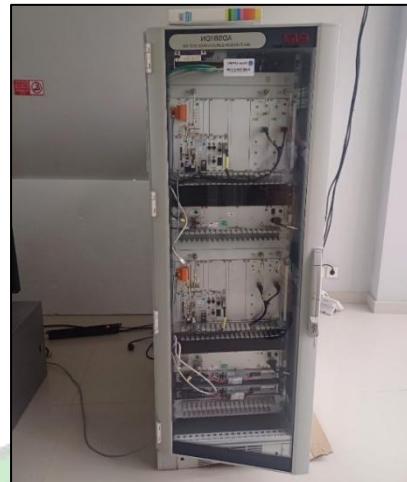
Gambar 3. 14 ADS-B ERA IDN  
Sumber : Dokumentasi Penulis

ADS-B Era IDN merupakan pengawasan lalu lintas udara yang memungkinkan pesawat untuk memberikan informasi posisi, kecepatan, dan data penerbangan lainnya secara real-time melalui sinyal radio. Alat ini dapat memberikan data yang akurat yang bisa diakses oleh ATC maupun pesawat lainnya. Sehingga memungkinkan ATC untuk memantau pergerakan pesawat secara akurat, bahkan di area tanpa radar. Frekuensi yang digunakan sekitar 978 MHz – 1090 MHz.

AirNav Repair Center menggunakan alat ini sebagai mockup yang tidak dioperasikan dengan pesawat namun hanya digunakan untuk pengecekan modul yang sedang mengalami kerusakan atau dalam proses perbaikan. Teknisi menggunakan mockup ini untuk menentukan letak kerusakan pada modul yang rusak, sehingga teknisi dapat dengan maksimal memperbaiki modul tersebut. Setelah melalui proses perbaikan, modul akan diuji ulang untuk memastikan bahwa modul sudah bisa dioperasikan dan bekerja dengan baik.

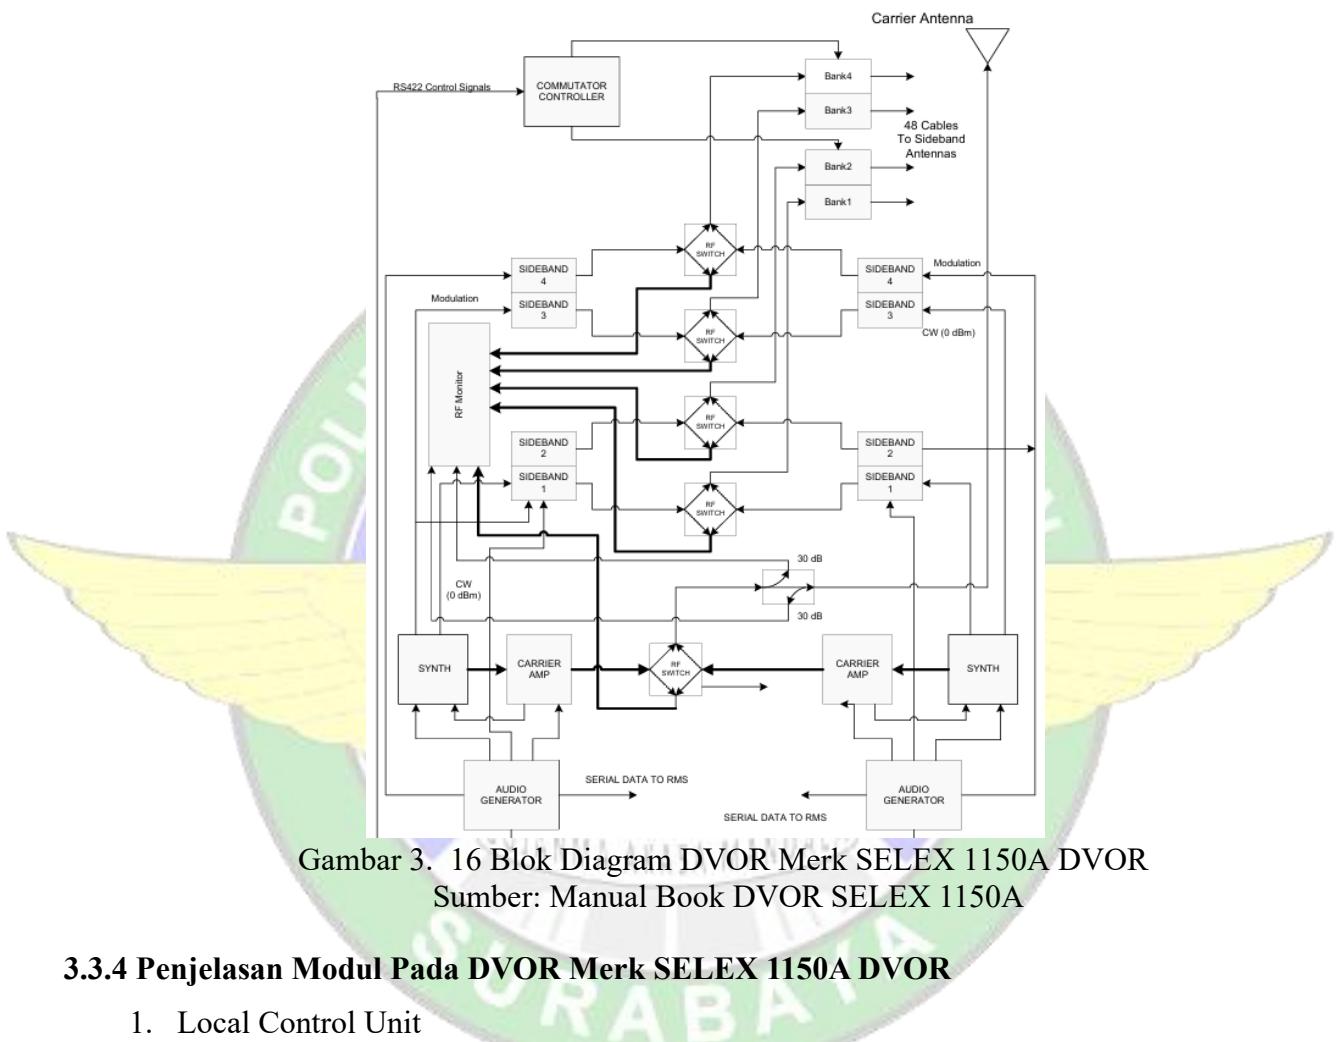
Gambar 3. 16 Blok Diagram DVOR Merk SELEX 1150A DVOR  
Sumber: Manual Book DVOR SELEX 1150A

carrier ( $f_c$ ),  $f_c \pm 9960$  Hz dengan deviasi 480 Hz dari perputaran 48 buah antena sideband sebesar 30 cycle per second (cps), akibat adanya efek Doppler, yaitu terjadinya perubahan frekuensi akibat dari kecepatan benda yang bergerak (pesawat) terhadap pengamat (DVOR Groundstation). (Kurniawan & Mulia, 2022)

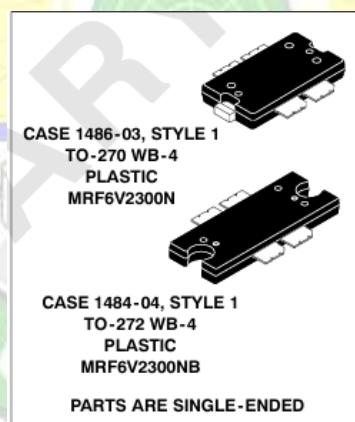
Gambar 3. 17 MOSFET MRF6V2300NB

Mosfet MRF6V2300NB Dirancang terutama untuk aplikasi penggerak dan keluaran sinyal lebar pita lebar berdenyut dengan frekuensi hingga 450 MHz. Perangkat ini tak tertandingi dan cocok untuk digunakan dalam aplikasi industri, medis, dan ilmiah. MOSFET MRF6V2300NB adalah tipe N-Channel(Citra Imanda dkk., 2024)

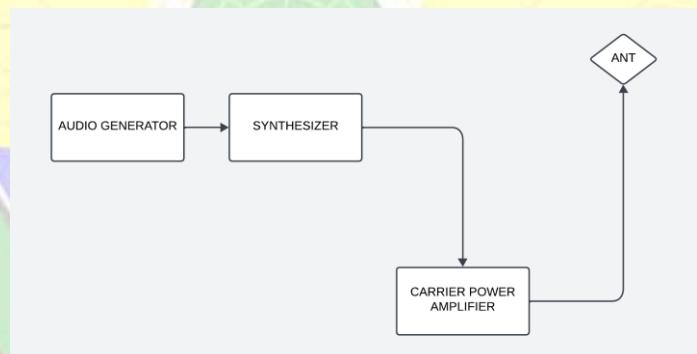
Gambar 3. 18 Blok Diagram Sistem Kerja Carrier PA  
Sumber: Hasil Olahan Penulis, 2024

Dalam permasalahan ini penulis dan teknisi melakukan analisis kerusakan yang terjadi pada modul CSB SELEX 1150A DVOR tersebut, dengan melihat blok diagram pada peralatan DVOR SELEX 1150A DVOR yang dimana modul ini yang memproses pemancaran signal *REFERENCE 30 Hz*.

Prinsip kerja dari penguatan modul CSB PA atau Carrier Power Amplifier sendiri untuk menguatkan signal reference atau signal AM 30hz Carrier, yang menerima proses dari Audio Generator yang menghasilkan 30Hz kemudian di proses dalam Synthesizer dan kemudian di kuatkan kembali pada CSB PA, pada proses ini merupakan penguatan terakhir sebelum di pancarkan melalui antenna.

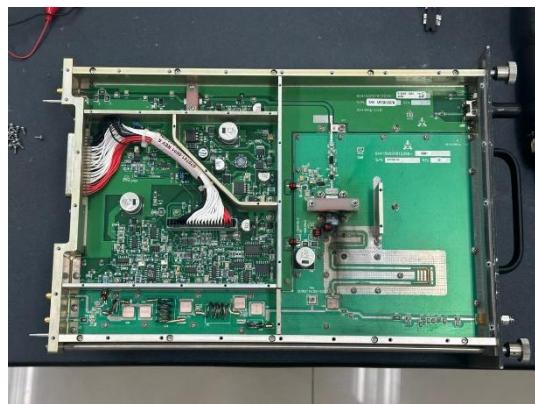
Gambar 3. 19 Modul CSB Kondisi Rusak  
Sumber: Dokumentasi Penulis

Pada saat melakukan analisis kerusakan terdapat juga bagian yang hangus pada salah satu komponen di modul CSB tersebut.

untuk melihat komponen tersebut penutup di bagian atas komponen di buka terlebih dahulu, komponen yang dalam keadaan hangus tersebut merupakan MOSFET MRF6V2300NB. Pada saat melakukan pengukuran pada komponen terdapat tegangan yang berlebih pada Drain mosfet, kemungkinan terjadi kenaikan tegangan pada Gate mosfet yang seharusnya 0,5V.

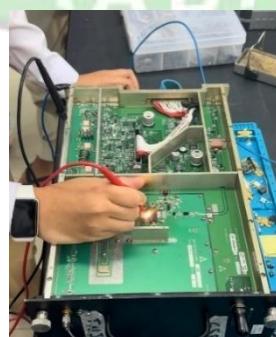
Gambar 3. 20 Pengukuran pada komponen  
Sumber: Dokumentasi Penulis

Dilakukan pengecekan pada mosfet dengan mengaktifkan modul menggunakan Power Supply 48V DC. Kemudian mengukur tegangan pada mosfet dengan dilakukan VGS (Gate terhadap Source) pada kaki Gate menggunakan AVO Meter, angka dari pengukuran pada Gate 2,935V, dan pada saat pengukuran VDS (Drain terhadap Source) menggunakan AVO Meter pada kaki Drain komponen mengeluarkan percikan api dan tampilan pada AVO meter menunjukkan angka sebesar 0,02V, dan juga jalur PCB pada modul terdapat kerusakan.
