**PERAWATAN MARKA *DROP ZONE* PADA TERMINAL DAN  
*PATCHING* AREA GEDUNG PKP-PK DI BANDAR UDARA  
MELALAN KUTAI BARAT KALIMANTAN TIMUR**

**LAPORAN ON THE JOB TRAINING (OJT)**

**PROGRAM STUDI DIII TEKNIK BANGUNAN DAN LANDASAN  
POLITEKNIK PENERBANGAN SURABAYA**

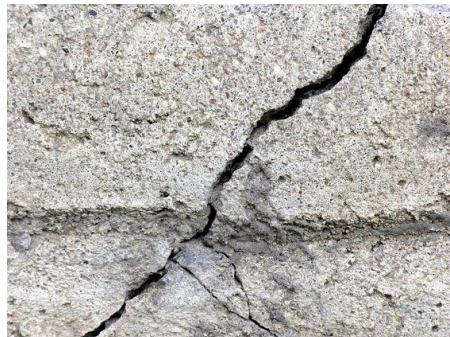
**Gambar 3. 1** Kerusakan retak memanjang

1. Keretakan: retak memanjang dan melintang, retak diagonal, retak pada sudut, retak melengkung, dan retak susut

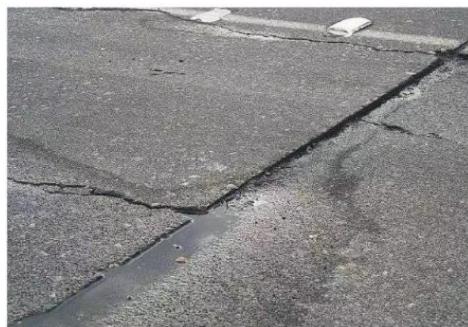
**Gambar 3. 2** kerusakan pada joint

Merupakan jenis kerusakan yang terjadi pada permukaan jalan, khususnya pada perkerasan beton. Kerusakan ini ditandai dengan pecah atau disintegrasi pada bagian tepi slab, sambungan, atau retakan, yang dapat mengakibatkan kedalaman kerusakan bervariasi hingga lebih dari 50 mm

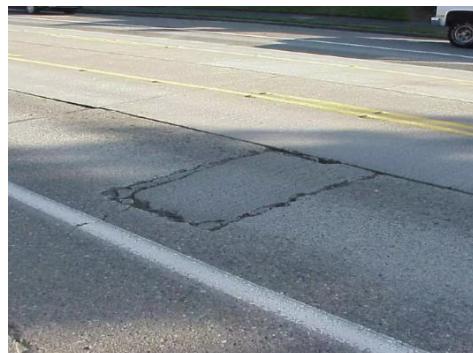
**Gambar 3. 3** kerusakan pada tepi patching yang tidak sempurna  
**(Sumber:** *slideshare.net/aguskerusakan-perkerasan-kaku*)

3. Kerontokan: *scalling*, retak dan lepas pada sambungan dan sudut, retak kehancuran, kehancuran perkerasan kaku, *pop outs*, kerusakan pada tepi *patching* yang tidak sempurna

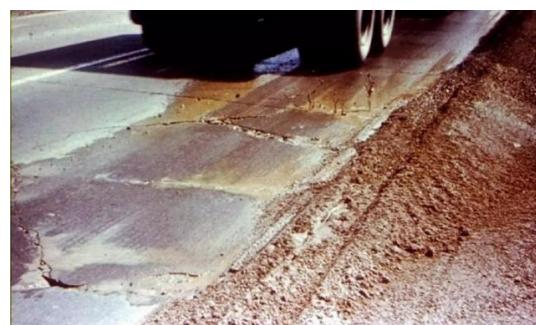
**Gambar 3. 4** Merembesnya Air  
**(Sumber:** *Slideshare.Net/Aguskerusakan-Perkerasan-Kaku*)

4. Akibat perbedaan permukaan konstruksi dapat mengakibatkan masuknya air ke dalam sambungan antar pelat beton, yang mempercepat proses kerusakan seperti pumping dan retak.

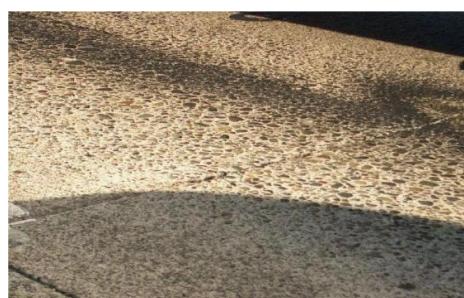
**Gambar 3. 5** hilangnya kekesatan pada perkerasan  
**(Sumber:** *slideshare.net/aguskerusakan-perkerasan-kaku*)

5. Hilangnya kekesatan: agregat yang aus, kontaminasi minyak, oli, dan *rubber deposit*.

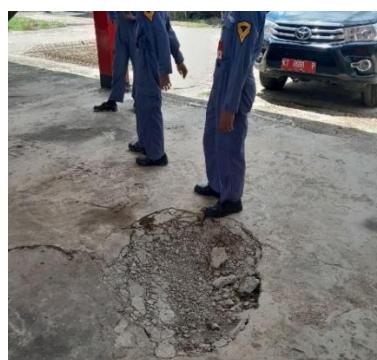
**Gambar 4. 9** Kerusakan parkir PKP-PK Bandar Udara Melalan

Pekerjaan ini bertujuan untuk memperbaiki kerusakan jalan akses berupa perubahan bentuk (deformasi). Kerusakan tersebut terjadi karena kondisi perkerasan yang terus menerus menahan beban kendaraan *foam tender* yang sangat berat. Kerusakan ini perlu diperbaiki agar tidak merambat ke lapisan bawah dan meluas. Pembiayaan pekerjaan perbaikan parkir PKP-PK termasuk dalam anggaran pemeliharaan Bandara Melalan. Berikut merupakan gambar dari kerusakan parkir PKP-PK.

- 1) Memotong *plotting area* yang telah ditentukan pada area kerja yang akan diperbaiki menggunakan *concrete cutter* hingga pada lapisan *wiremesh*. Kedalaman *wiremesh* memiliki kedalaman 15 cm dari lapisan permukaan. Kemudian membongkar perkerasan dengan alat *jack hammer* secara merata sedikit demi sedikit.

Material perkerasan kemudian dikeruk sedalam 30 cm menggunakan sekop/cangkul kemudian dibuang menggunakan gerobak dorong.

- 2) Memasukkan *wiremesh* yang sudah dirangkai sesuai area *plotting*.
- 3) Membuat adonan semen dengan mutu beton K 300 yang mana artinya beton tersebut bisa menahan berat 300 kg/cm<sup>2</sup>. Merujuk pada SNI 7394-2008 dan Permen PUPR 2016 dimana jika dikoversikan perbandingan semen, pasir, koral, dengan takaran setiap semen 25 kg dicampur dengan 5 ember pasir & 7,5 ember batu koral dengan dimensi ember 18 liter kemudian diaduk bersama air.

- 4) Menuangkan adonan semen ke area kerja menggunakan ember bangunan lalu meratakannya menggunakan alat plester. Saat meratakan perlu diamati ketinggian sehingga tidak menimbulkan *water ponding* saat terkena air hujan.

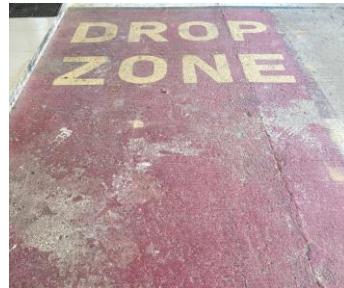
**Gambar 4. 10** Kondisi marka *drop zone*  
**(Sumber:** Dokumentasi Penulis, Tahun 2024)

Kondisi di area *drop-off* dan *pick up zone* di Bandar Udara Melalan saat ini menunjukan bahwa marka sudah berangsur-angsur pudar dan sudah seharusnya untuk dilakukannya pemeliharaan berupa pekerjaan pengecatan ulang. Pekerjaan ini bertujuan untuk memperbaiki kerusakan marka *drop-off* dan *pick up zone* berupa pengelupasan cat marka. Kerusakan tersebut terjadi karena peningkatan volume kendaraan yang melintasi area *drop-off* dan *pick up zone* sehingga cat pada marka terus mengelupas dan tampak pudar. Sehingga perlu dilakukannya pekerjaan pengecatan ulang pada marka *drop-off* dan *pick up* di Bandar Melalan Melak.

4. Tahap pelaksanaan pemeliharaan marka *drop zone*
  - 1) Area yang akan digunakan pengecatan dibersihkan terlebih dahulu agar terhindar dari kotoran debu atau tanah supaya proses pengecatan lebih optimal.
  - 2) Membuat sketsa *drop zone* dengan mal yang sudah dibuat sebelumnya menggunakan kuas cat. Agar tulisan terlihat lebih rapi dan selaras.

- 4) Proses pengecatan dilakukan dengan 2 cara, yaitu pengecatan menggunakan kuas dan rol. Pengecatan dengan kuas digunakan untuk mengecat tulisan pada marka dan tepi, sedangkan pengecatan dengan rol digunakan untuk pengecatan diluar tulisan pada marka atau background.

- 5) Tahap *finishing* pada pemeliharaan marka *drop zone* dilakukan koreksi berupa pembersihan terhadap cat yang melewati batas. Selain itu pada tahap ini juga dilakukan pembersihan terhadap alat-alat yang digunakan. Berikut merupakan hasil dari pemeliharaan marka *drop zone*.

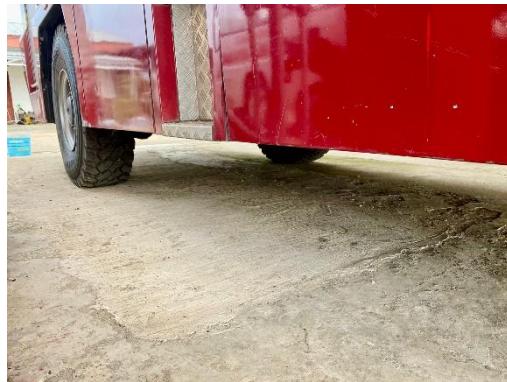
**Gambar 4. 15 Hasil Patching Area Parkir PKP-PK**  
(Sumber: Dokumentasi Penulis, 2024)

Berikut merupakan gambar hasil *patching* kerusakan jalan akses:

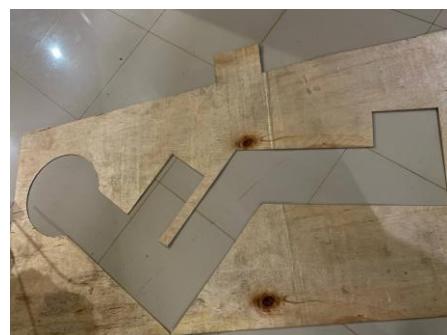
**Gambar 4. 16** Mal marka parkir disabilitas

Pekerjaan pembuatan mal marka parkir disabilitas ini bertujuan untuk mempercepat pekerjaan pengecatan ulang serta agar terlihat lebih rapi dan simetris.

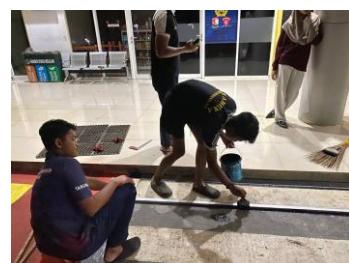
**Gambar 4. 18** Membuat sketsa marka  
**(Sumber:** Dokumentasi Penulis, 2024)

- 3) Jika sketsa marka *drop zone* telah dibuat kemudian sketsa marka dicat menggunakan cat warna putih. Pengecatan ini dilakukan menggunakan kuas agar mempermudah pekerjaan.

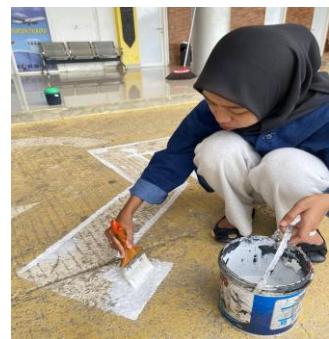
**Gambar 4. 19** Proses pengecatan  
(Sumber: Dokumentasi Penulis, 2024)

Adapun warna dasar yang digunakan adalah warna kuning untuk tulisan dan warna merah untuk area berhenti kendaraan serta warna kuning untuk garis tepi atau pembatas marka.
