**LAPORAN ON THE JOB TRAINING (OJT) KERUSAKAN
AUDIO GENERATOR SELEX 1120 A DI KANTOR PUSAT
AIRNAV REPAIR CENTER YOGYAKARTA**

**PRODI TEKNIK NAVIGASI UDARA PROGRAM DIPLOMA TIGA
POLITEKNIK PENERBANGAN SURABAYA
TAHUN 2024**

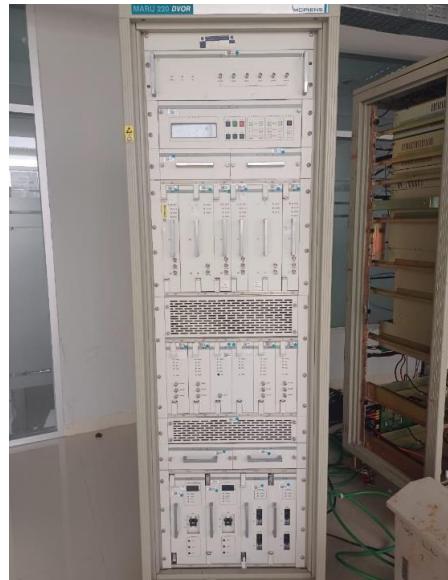
Gambar 3.1 DVOR MARU 220

Bekerja pada frekuensi 108 MHZ – 117.950 MHz yang memancarkan 2 macam signal modulasi 30 Hz Fm dan Am yang digunakan sebagai reference dan variabel mempunyai sub carier 9960 Hz FM dengan frekuensi deviation 480 Hz yang di dalamnya terkandung 30 Hz yang menghasilkan sinyal LSB sin, USB sin, LSB cos, USB cos yang kemudian dikuatkan dan dipancarkan ke siddeband 48 antenna secara bergantian sedangkan sinyal carier terdiri dari inden 1020 Hz dan 30 Hz sinyal tersebut langsung dipancarkan ke antenna carier dan diantara pancaran tersebut terbentuklah sinyal reference dan variable yang memberikan efek doppler yaitu bekerja dengan prinsip pergeseran frekuensi yang dihasilkan oleh 48 antenna yang memancarkan secara bergantian dan memutar.

Sumber : Dokumentasi penulis 2024
Merk : DVOR MARU 220
Tipe : MARU 220
Frekuensi : 117.950 MHz
Lokasi : Ruang Perbaikan AirNav Repair Center

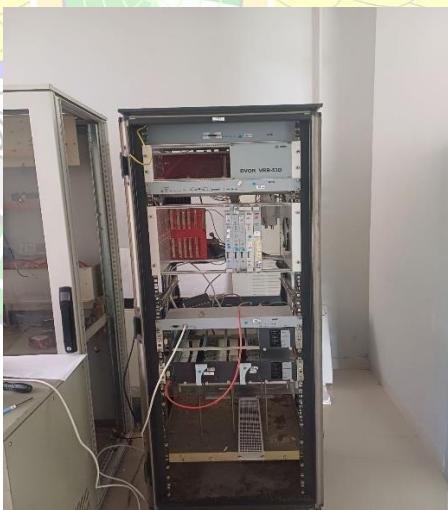
Gambar 3.2 DVOR VRB 53

Sumber : Dokumentasi penulis 2024
Merk : DVOR VRB 53
Tipe : MRB Frekuensi :117.950 MHz
Lokasi : Ruang Perbaikan AirNav Repair Center

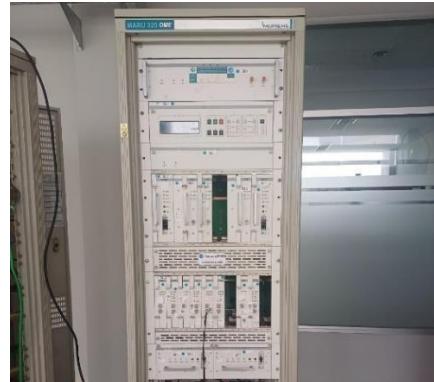
Gambar 3.3 DME MARU 22

Frekuensi : 962 -1213 MHZ

Lokasi : Ruang Perbaikan AirNav Repair Center

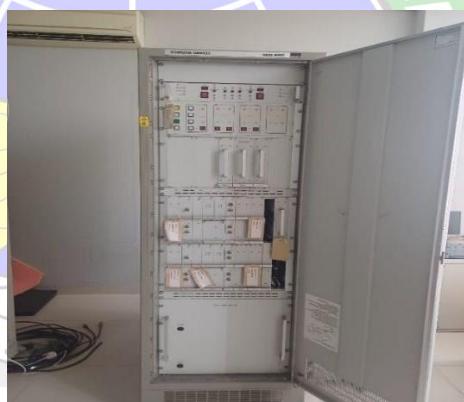
Gambar 3.4 DME NAUTEL

Frekuensi : 962 -1213 MHZ

Lokasi : Ruang Perbaikan AirNav Repair center

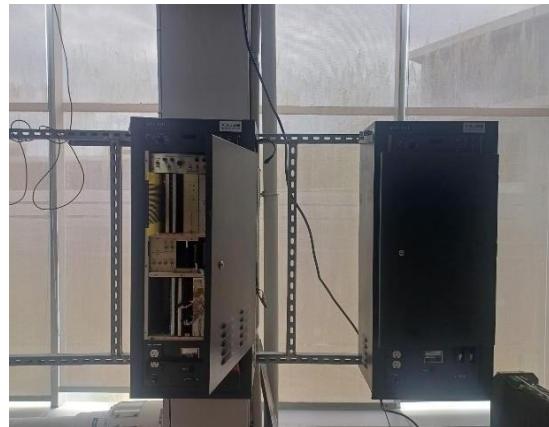
Gambar 3.5 DME SELEX

Lokasi : Ruang Perbaikan AirNav Repair Center

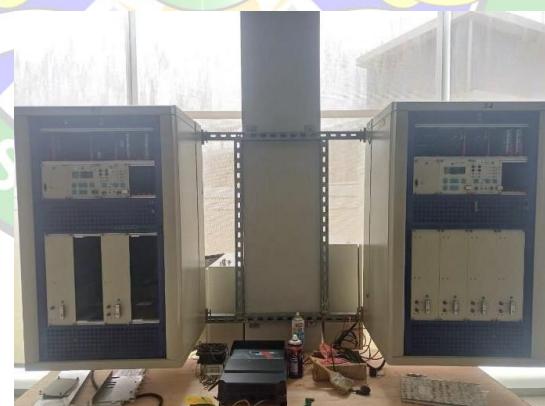
Gambar 3.6 ILS NORMARC

Instrument Landing sistem Adalah sistem navigasi berbasis radio yang dirancang untuk membantu pesawat melakukan pendaratan (azimuth) dan sudut luncur agar tetap presisi pada saat pendaratan

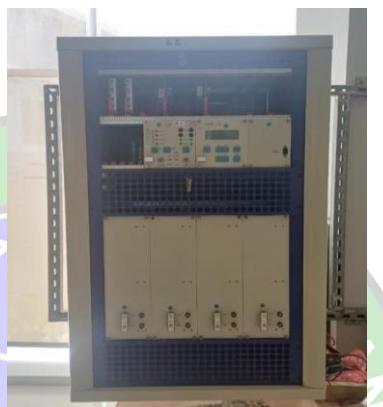
Gambar 3.7 LOCALIZER NORMARC

- 3) Menggeser fase 180° antara *sideband* 90 Hz dan *sideband* 150 Hz.
- 4) Selanjutnya menggeser fase 180° sinyal SBO pada setengah sistem jajaran *antenna*.
- 5) Setengah dari jajaran *antenna* akan memancarkan kombinasi sinyal CSB dan SBO dimana *sideband* 90 Hz akan saling menambahkan (sama fasenya), sedangkan *sideband* 150 Hz akan saling menghilangkan (berbeda fase 180°)

Sumber	: Dokumentasi penulis 2024
Merk	: ILS NORMARC
Tipe	: NORMARC
Lokasi	: Ruang Perbaikan AirNav Repair Center

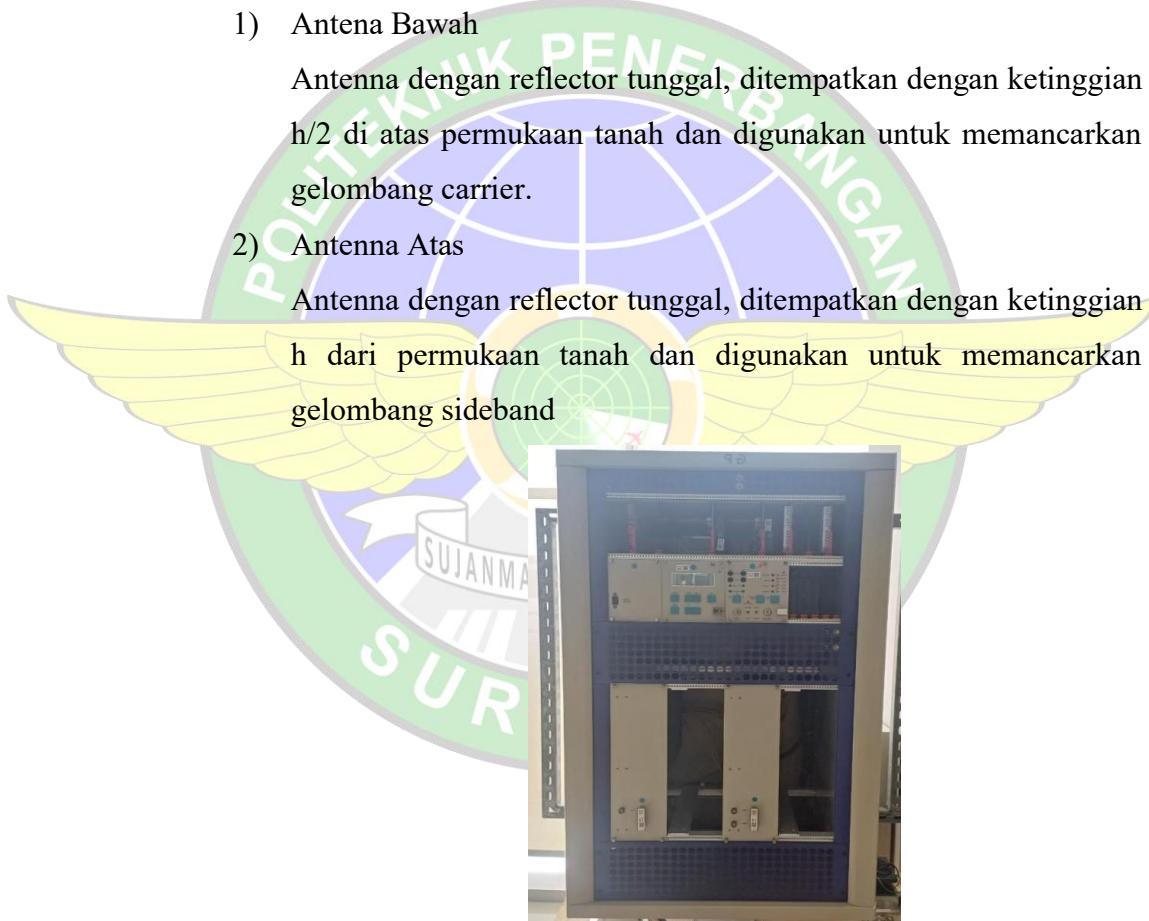
Gambar 3.8 GLIDEPATH NORMARC

Antenna dengan reflector tunggal, ditempatkan dengan ketinggian h dari permukaan tanah dan digunakan untuk memancarkan gelombang sideband

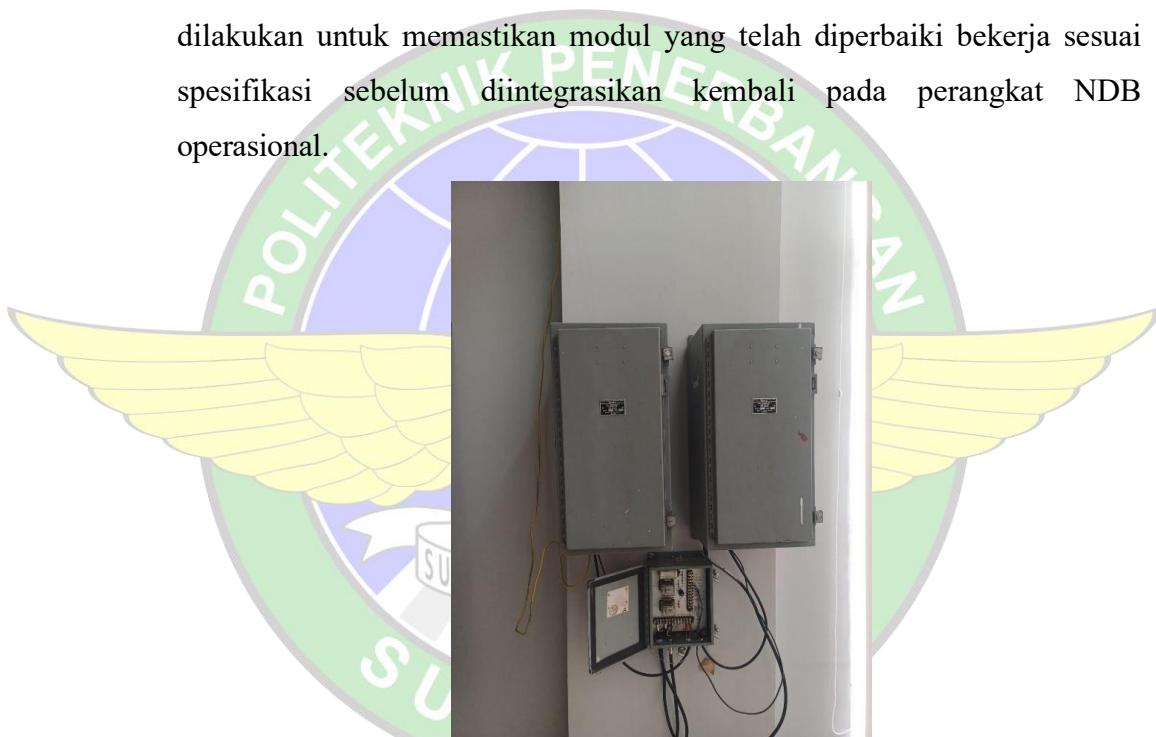
Gambar 3.9 NDB NORMARC

AirNav Repair Center menggunakan alat ini sebagai mockup yang tidak dioperasikan dengan pesawat namun hanya digunakan untuk pengecekan kondisi modul yang sedang dalam proses perbaikan. Membantu teknisi mendiagnosis masalah teknis yang terjadi pada modul. Hal ini dilakukan untuk memastikan modul yang telah diperbaiki bekerja sesuai spesifikasi sebelum diintegrasikan kembali pada perangkat NDB operasional.

Sumber	: Dokumen penulis 2024
Merk	: NDB
Tipe	: NORMARC
Frekuensi	: 190–1750 kHz
Lokasi	: Ruang Mockup AirNav Repair Center

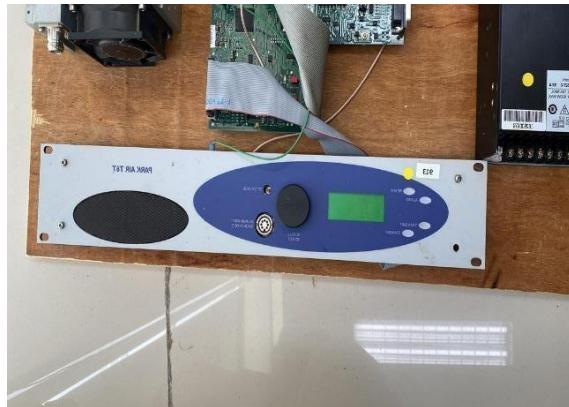
Gambar 3.12 VHF PARK AIR

Vhf Ground to air merupakan peralatan yang digunakan untuk berkomunikasi antara ATC dengan pilot menggunakan komunikasi suara dua arah secara bergantian (Half Duplex). Yang dimana VHF Ground to Air dirancang bekerja pada prinsip *Line of sight*, sehingga mampu menyediakan koneksi yang stabil antara pemancar dan penerima Mockup tersebut dilengkapi dengan sistem seleksi saluran frekuensi jadi memungkinkan komunikasi terkodinasi di area udara yang padat.

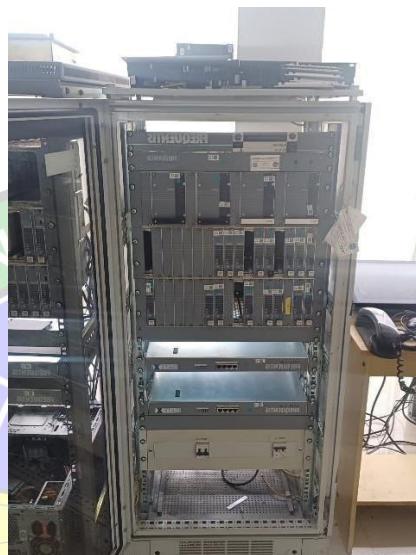
Gambar 3.13 VSCS FREQUENTIS

Di AirNav Repair Center (ARC) Yogyakarta terdapat VSCS FREQUENCIES 3020 X yang digunakan sebagai mockup dan tidak dioperasikan untuk pesawat namun hanya untuk memfasilitasi perbaikan dan pengujian modul VSCS FREQUENCIES 3020 X yang mengalami kerusakan. Modul diuji secara menyeluruh untuk menentukan penyebab kerusakan. Dengan mockup, teknisi dapat melakukan pengujian dan perbaikan tanpa harus mengganggu sistem VSCS operasional.

Modul yang telah diperbaiki diuji kembali menggunakan mockup

untuk memastikan fungsinya normal. Hal ini dilakukan agar modul mengalami kerusakan lebih lanjut, dan memastikan sudah layak untuk dipakai. Modul yang lulus pengujian sudah siap untuk digunakan kembali di fasilitas navigasi udara. Dengan adanya mockup VSCS FREQUENTIS 3020X di ARC Yogyakarta, perbaikan modul sistem komunikasi dapat dilakukan dengan lebih efektif dan efisien, mendukung operasional navigasi udara yang lebih aman.

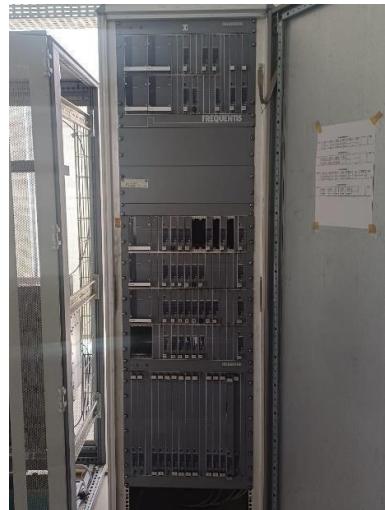
Gambar 3.14 VSCS FREQUENTIS

Sumber : Dokumentasi penulis 2024
Merk : VSCS
Tipe : FREQUENTIS
Lokasi : Ruang Perbaikan AirNav Repair Center

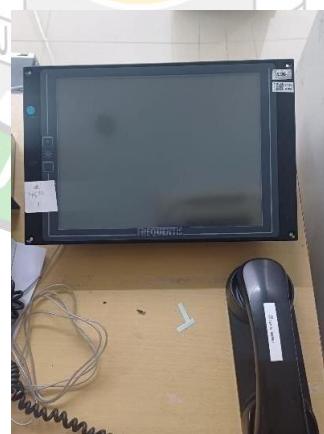
Gambar 3.15 CWP FREQUENTIS

CWP (*Control work position*) adalah interface antar user (ATC) dengan peralatan komunikasi suara dengan pilot yang digunakan untuk mengelola komunikasi suara di ruang kendali lalu lintas udara

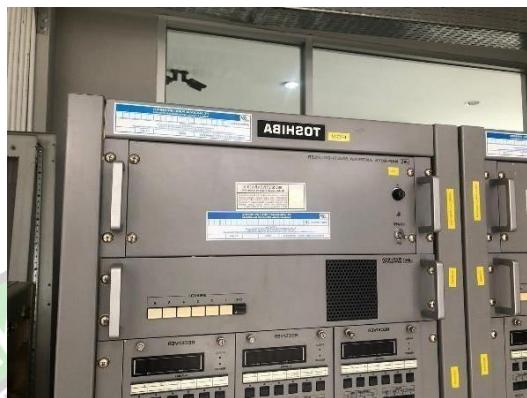
Gambar 3.16 HF A/G Toshiba

HF A/G merupakan receiver komunikasi untuk komunikasi jarak jauh dalam sistem navigasi udara. Frekuensi yang dipakai yaitu 1,5 MHz – 30 MHz. Alat ini menggunakan frekuensi HF untuk mendukung komunikasi antara ATC dengan Pilot di pesawat di wilayah yang tidak terjangkau oleh VHF, seperti di atas laut atau di daerah terpencil.

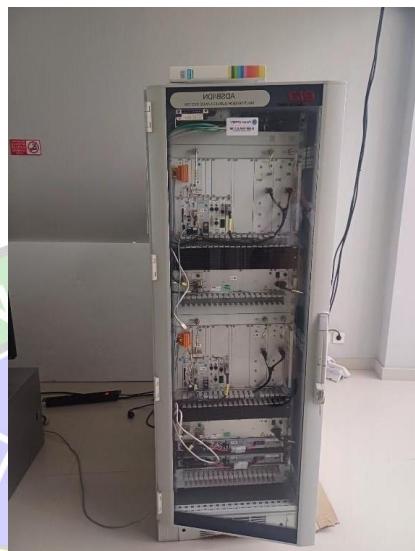
Gambar 3.17 ADS-B ERA

AirNav Repair Center menggunakan alat ini sebagai mockup yang tidak dioperasikan dengan pesawat namun hanya digunakan untuk

pengecekan modul yang sedang mengalami kerusakan atau dalam proses perbaikan. Teknisi menggunakan mockup ini untuk menentukan letak kerusakan pada modul yang rusak, sehingga teknisi dapat dengan maksimal memperbaiki modul tersebut. Setelah melalui proses perbaikan, modul akan diuji ulang untuk memastikan bahwa modul sudah bisa dioperasikan dan bekerja dengan baik.

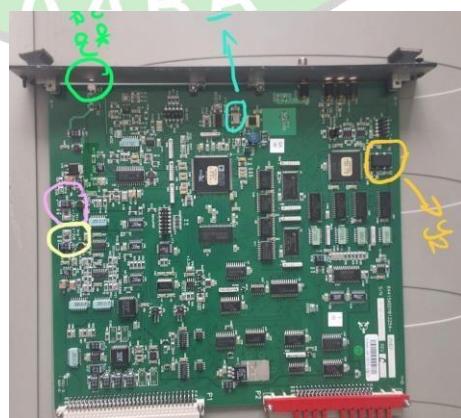
Gambar 3.19 ANALISA AUDIO GENERATORV

Pada saat melaksanakan *On the job training* yang ada di AirNav Repair center, Bandara internasional Kulon progo Yogyakarta. Terdapat Kerusakan Modul Audio Generator DVOR merk Selex 1150 A .kerusakan tersebut menyebabkan semua fungsi pada modul audio generator tidak berfungsi antara lain menghasilkan signal 1020Hz, 30Hz dan 720 Hz. Dimana jalur tegangan – 12 VDC dan + 12 VDC yang terhubung dengan kaki C52 dan C53 tidak berfungsi dikarenakan capacitor mengalami kerusakan. Pada Saat di lakukan pengecekan menggunakan avometer capacitor mengalami short yang seharusnya open. Tegangan tersebut memberikan supply pada modul audio generator. Selain permasalahan jalur tegangan, modul tersebut mengalami kerusakan pada bagian crystal oscillator yang menghasilkan signal Y1 19.6 MHz dan Y2 10.000 Hz.

- Langkah awal siapkan modul audio generator kemudian inject supply tegangan pada kaki C52 untuk jalur -12 VDC dan kaki C53 untuk jalur +12 VDC, setelah power supply dihidupkan amati modul tersebut, cek kondisi lampu indikator pada CPU OK dalam kondisi off meandakan bahwa masih terdapat masalah pada jalur tegangan.

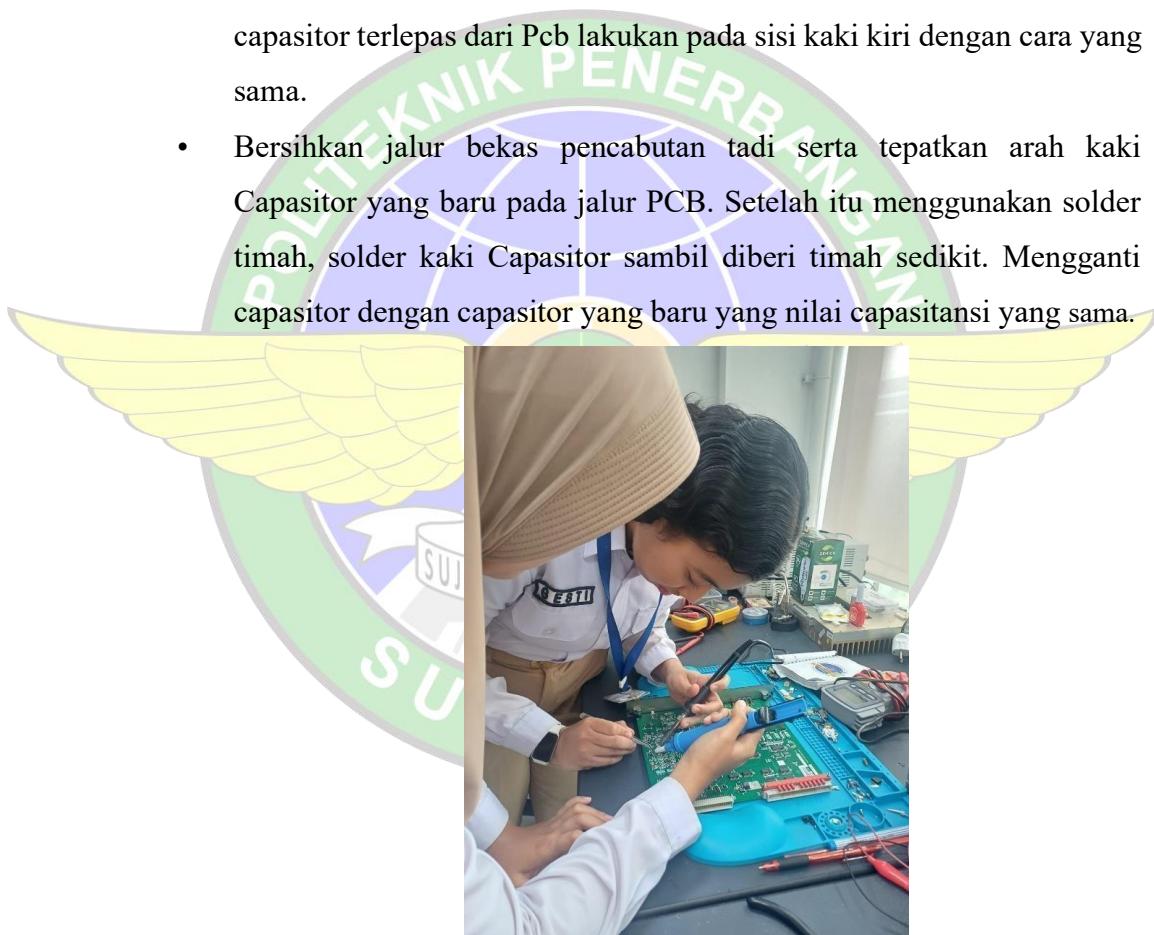
Gambar 3.20 PROSES PERGANTIAN CAPASITOR

- Bersihkan jalur bekas pencabutan tadi serta tepatkan arah kaki Capacitor yang baru pada jalur PCB. Setelah itu menggunakan solder timah, solder kaki Capacitor sambil diberi timah sedikit. Mengganti capacitor dengan capacitor yang baru yang nilai kapasitansi yang sama.

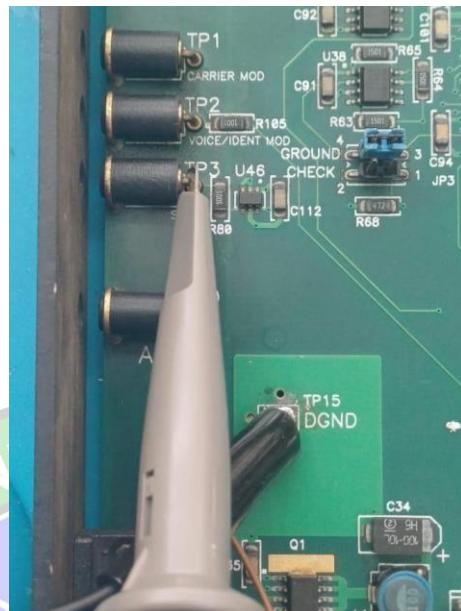
Gambar 3.21 Pengecekan *Synthsizer*

- Setelah modul audio generator menyala lakukan pengecekan pada crystal oscillator dengan cara ukur pada TP 3 synthesizer menggunakan oscilloscope

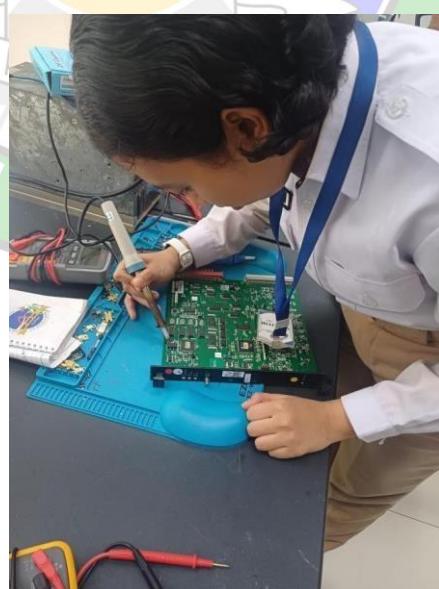
Gambar 3.22 Proses *Resoldering*

- Setelah itu lakukan pengecekan terhadap oscillator yang cut off dan tidak berfungsi matikan power supply lalu lakukan resoldering (solder ulang) pada keempat kaki Y1 dan Y2

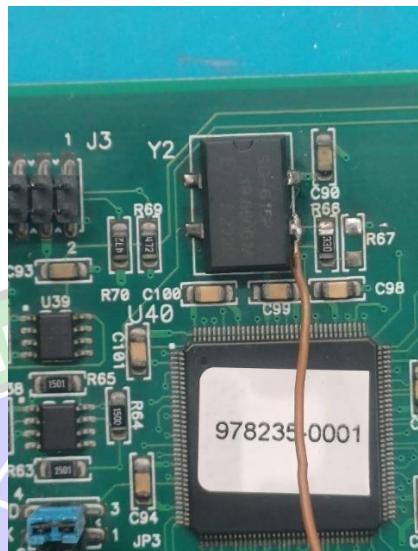
Gambar 3.23 Proses Supply *Crystal Oscillator*

- Setelah dilakukan resoldering (memanaskan) terhadap keempat kaki. Menyalakan power supply setelah itu dilakukan pengecekan pada oskiloskop kepada kedua oscillator point Y1 dan Y2 pada oscilloscope parameter sudah muncul Y1 19.6 MHz dan Y2 10.000 Hz yang sesuai dengan crystal

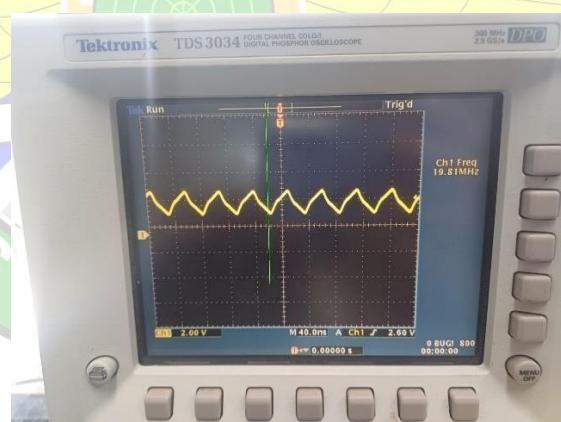
Gambar 3.24 Tampilan Pada *Oscilloscope*

- Terjadinya kerusakan tersebut diakibatkan karena cara mematikan peralatan secara tiba-tiba dan tidak sesuai standart sop
