**PEMASANGAN SENG SEBAGAI PENANGGULANGAN  
KEBOCORAN PADA ATAP MASJID DAN  
PENGECATAN MARKA *THRESHOLD* BARU *RUNWAY* 04  
DI BANDAR UDARA BETOAMBARI BAUBAU  
SULAWESI TENGGARA**

**LAPORAN *ON THE JOB TRAINING* (OJT)  
Tanggal 2 Oktober 2024 – 28 Februari 2025**

**PROGRAM STUDI DIPLOMA 3 TEKNIK BANGUNAN DAN LANDASAN  
POLITEKNIK PENERBANGAN SURABAYA  
2025**

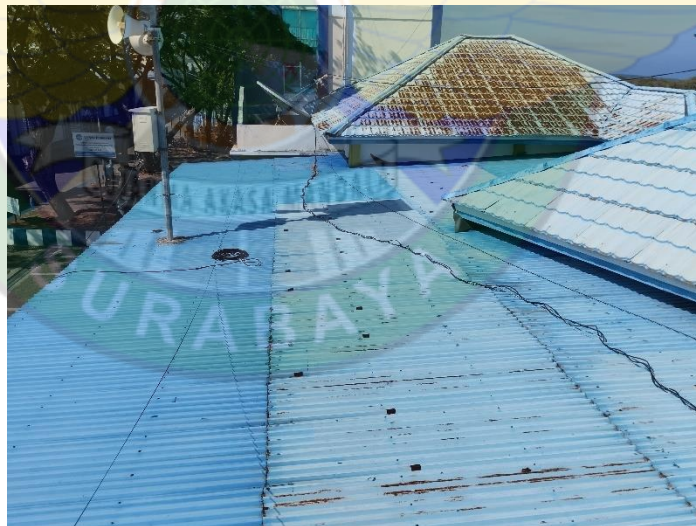
**Gambar 4. 12 Kondisi Atap Masjid**  
(Sumber: Penulis)

Pada saat musim hujan ditemukan permasalahan yang terjadi pada fasilitas sisi darat yaitu adanya kebocoran pada atap masjid terutama di bagian shaf wanita. Sehingga, dilakukan peninjauan langsung pada bagian atap untuk mengetahui letak permasalahannya. Ditemukanlah kondisi atap dengan lubang-lubang kecil dan pengeroposan pada atap seng tersebut. Hal ini terjadi dikarenakan usia dari atap seng yang kurang lebih 2 tahun telah lapuk dan berkarat.

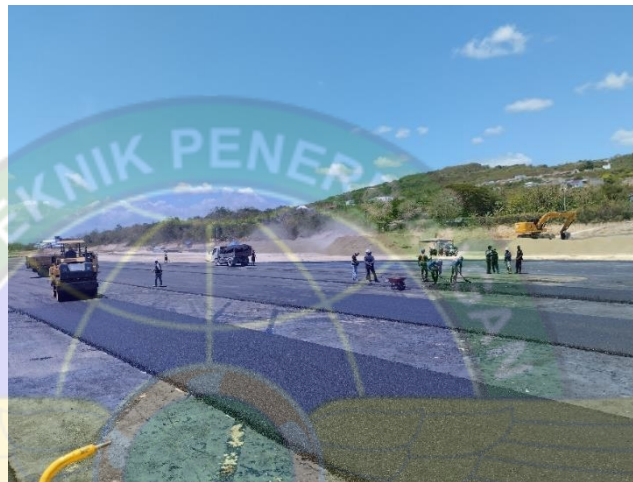
**Gambar 4. 13 Kondisi Perpanjangan *Runway***  
(Sumber: Penulis)

Setelah dilakukan perpanjangan *runway* 04 sepanjang 210 meter, perlunya untuk dilakukan standarisasi *runway* dengan melengkapi marka *runway* yang belum ada. Hal ini dilakukan demi keselamatan penerbangan dalam proses lepas landas maupun pendaratan. Maka, unit Bangland segera melakukan pengecatan marka *runway* khususnya marka *threshold* yang terletak pada STA 18+000 hingga 18+020.

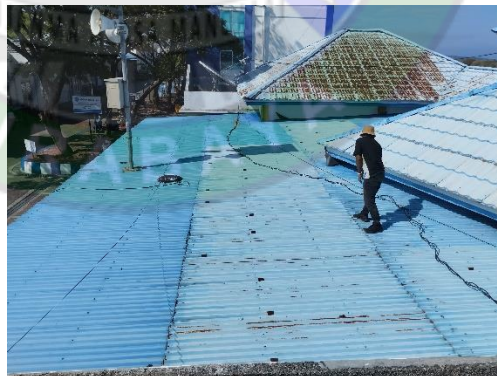
**Gambar 4. 14 Peninjauan dan Perencanaan**

1. Melakukan peninjauan langsung dari atas atap masjid guna menyelidiki letak permasalahan yang terjadi dan melakukan perencanaan alat dan bahan yang akan dibutuhkan.
