**PENGUJIAN AGREGAT KELAS A PADA APRON &  
TAXIWAY BARU SERTA PERBAIKAN LANTAI KERAMIK  
PADA GEDUNG KANTOR ADMINISTRASI BANDAR UDARA  
DEPATI PARBO KERINCI  
*LAPORAN ON THE JOB TRAINING (OJT)*  
Tanggal 02 Oktober 2023 – 29 February 2024**

**PROGRAM STUDI DIPLOMA 3 TEKNIK BANGUNAN DAN LANDASAN  
POLITEKNIK PENERBANGAN SURABAYA  
2024**

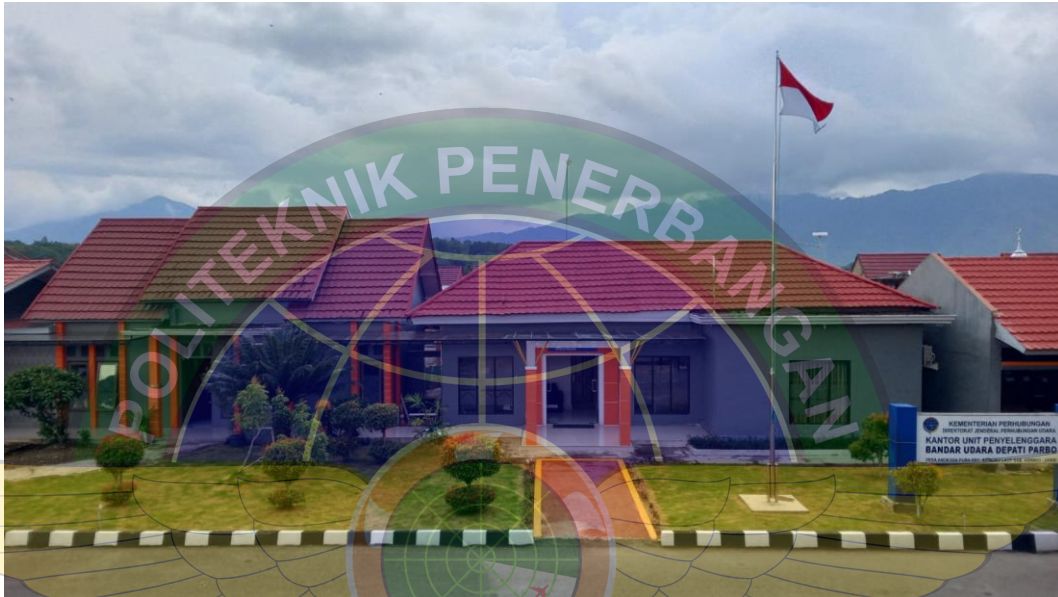
**Gambar 4. 2** Gedung Kantor Bandar Udara Depati Parbo  
(Sumber: Dokumentasi Penulis, 2024)

- a) Permukaan : Dinding Bata
- b) *Volume* : 237 m<sup>2</sup>
- c) Kondisi : Baik

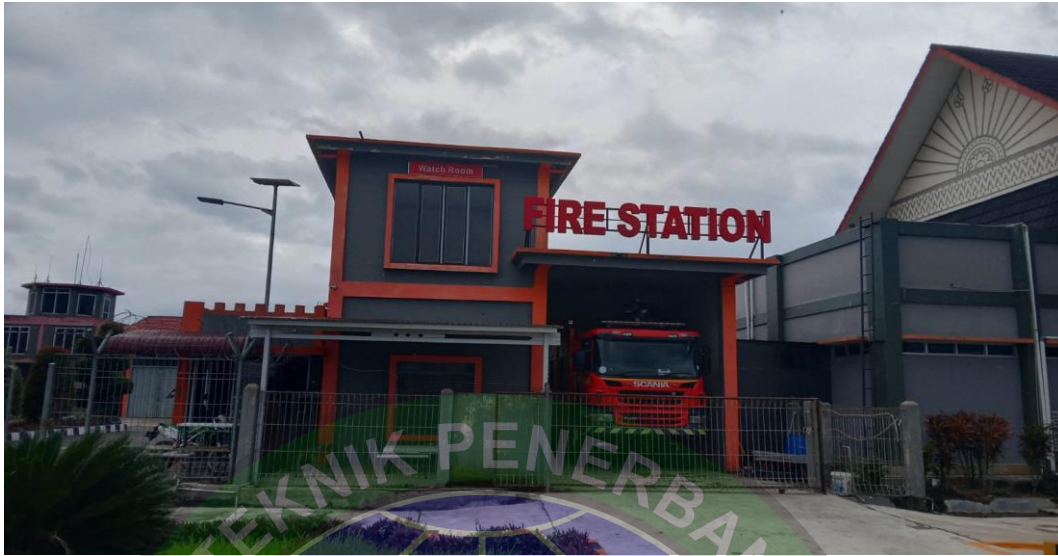
**Gambar 4. 3** Gedung PKP-PK Bandar Udara Depati Parbo  
(Sumber: Dokumentasi Penulis, 2024)

*Fire Station* atau biasa disebut Gedung PKP-PK adalah bangunan/gedung yang terletak di sisi udara yang berfungsi sebagai pusat pengendalian dan pelaksanaan kegiatan operasi PKP-PK dengan lokasi penempatan yang strategis berdasarkan perhitungan waktu bereaksi (*Respon Time*). Bangunan ini didirikan untuk menjaga keamanan penerbangan yang letaknya berbatasan langsung dengan sisi udara agar dapat mempercepat respon ketika terjadi kecelakaan penerbangan. Gedung PKP-PK pada Bandar Udara Depati Parbo Kerinci memiliki spesifikasi sebagai berikut :

- a) Permukaan : Dinding Bata
- b) *Volume* : 89,25 m<sup>2</sup>
- c) Kondisi : Baik

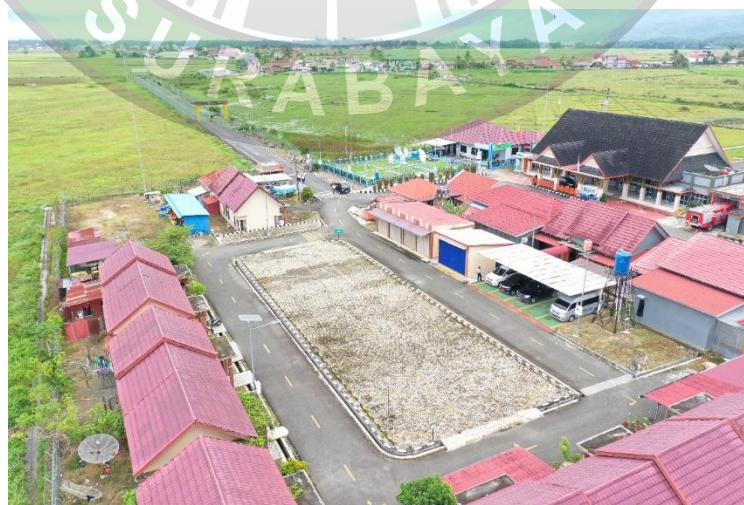
**Gambar 4. 4** Area Parkir Kendaraan Bandar Udara Depati Parbo  
(Sumber: Dokumentasi Penulis, 2024)

- a) Permukaan : *Hotmix*
- b) Volume : 1000 m<sup>2</sup>
- c) Kondisi : Baik

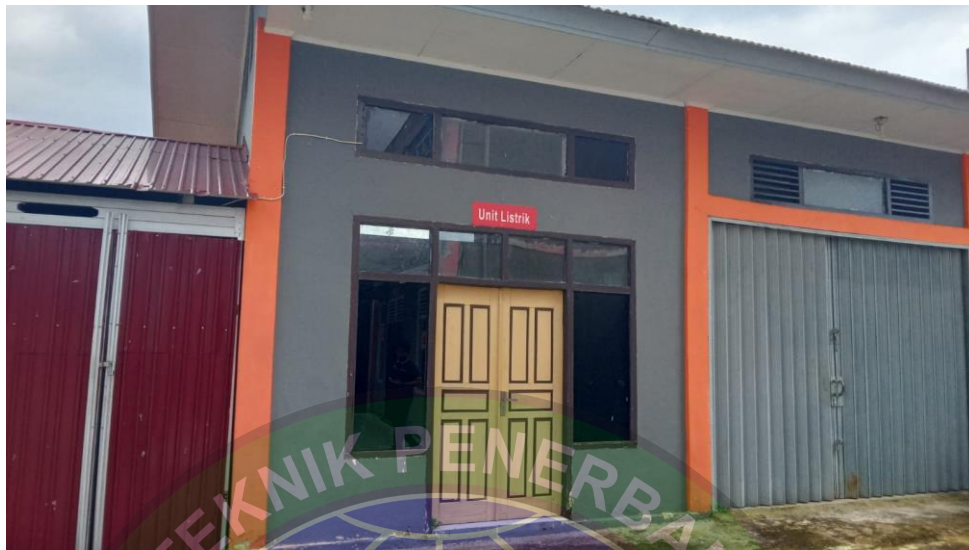
**Gambar 4. 6** Gedung Main Power House

Gedung *Main Power House* Merupakan Gedung yang dibangun untuk meletakkan alat – alat kelistrikan vital untuk operasi penerbangan dan gedung yang digunakan sebagai temporary basecamp dari Koordinator Teknik Umum. Fungsi *Power House* adalah tempat beroperasinya generator listrik atau pusat pembangkit tenaga listrik apabila di suatu bandar udara tidak dijangkau oleh listrik dari PLN atau apabila listrik dari PLN (*power generator*) mengalami pemadaman sehingga listrik yang dipakai diperoleh dari genset yang ada di gedung *Power House* tersebut (*standby generator*). Gedung *Power House* pada Bandar Udara Depati Parbo Kerinci memiliki spesifikasi berikut :

- a) Permukaan : Dinding Bata
- b) *Volume* : 48 m<sup>2</sup>
- c) Kondisi : Baik

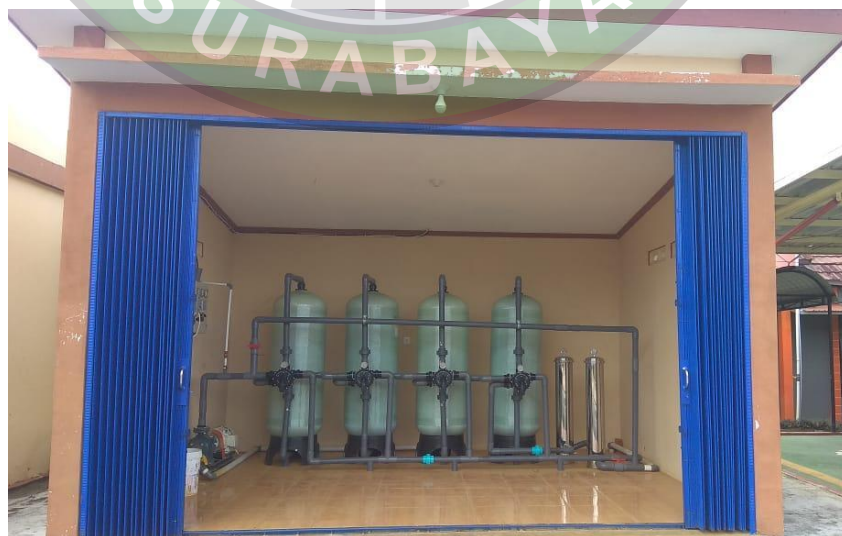
**Gambar 4. 7** Gedung Water Treatment

Dalam memenuhi kebutuhan air bersih Bandar Udara Depati Parbo memiliki fasilitas penunjang berupa water treatment yang berfungsi untuk menyaring air sumur yang keruh agar layak digunakan melalui proses filterisasi. Gedung ini berisi tabung-tabung filter dan mesin pompa yang dapat dilihat melalui gambar berikut :

- a) Permukaan : Dinding Bata
- b) Volume : 30 m<sup>2</sup>
- c) Kondisi : Baik

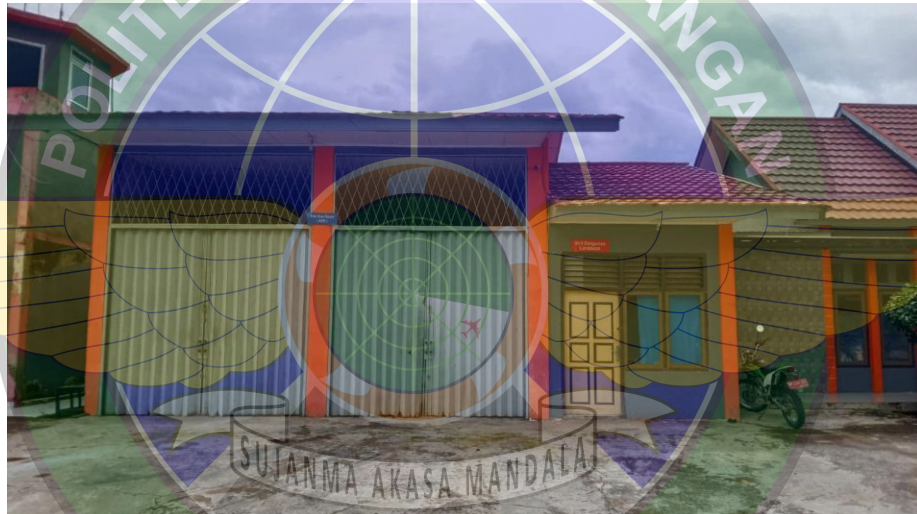
**Gambar 4. 8** Gedung Alat-Alat Berat (AAB)  
(Sumber: Dokumentasi Penulis, 2024)

Bandar Udara Depati Parbo memiliki peralatan yang digunakan untuk *maintenance* fasilitas bandar udara. Gedung AAB berfungsi sebagai tempat penyimpanan alat-alat besar yang ada di bandara ini. Gedung AAB pada Bandar Udara Depati Parbo Kerinci mempunyai spesifikasi berikut :

- a) Permukaan : Dinding Bata
- b) Volume : 151 m<sup>2</sup>
- c) Kondisi : Baik

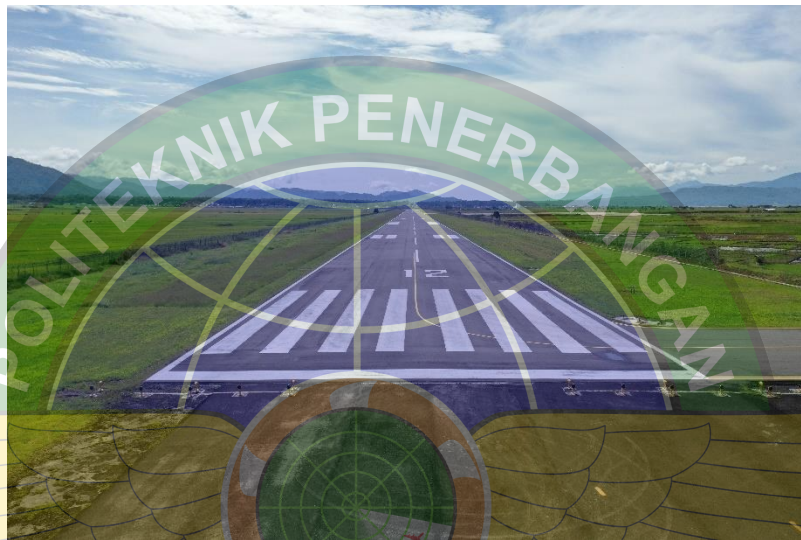
**Gambar 4. 9** Runway  
(Sumber: Dokumentasi Penulis, 2024)

| <i>Runway Designation</i> | : 12-30 |
| <i>Strength</i> | : 22 F/C/Y/T |

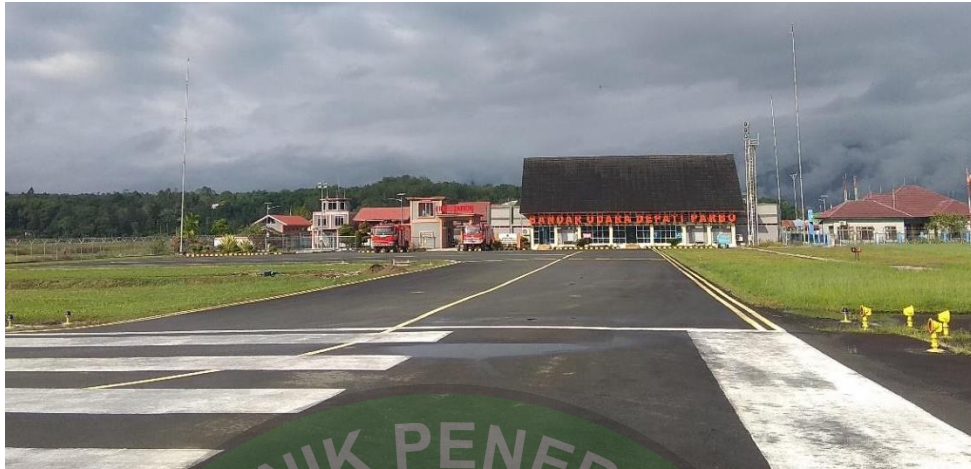
**Gambar 4. 10** Taxiway  
(Sumber: Dokumentasi Penulis, 2024)

*Taxiway* merupakan jalur tertentu di dalam lokasi bandar udara yang menghubungkan antara landasan pacu (*runway*) dengan landas parkir (*apron*) di daerah bangunan terminal dan sebaliknya, terdiri dari *exit taxiway*, *parallel taxiway* dan *high speed taxiway*. Pada Bandar Udara Depati Parbo *taxiway* eksisting dapat dilihat sebagai berikut :

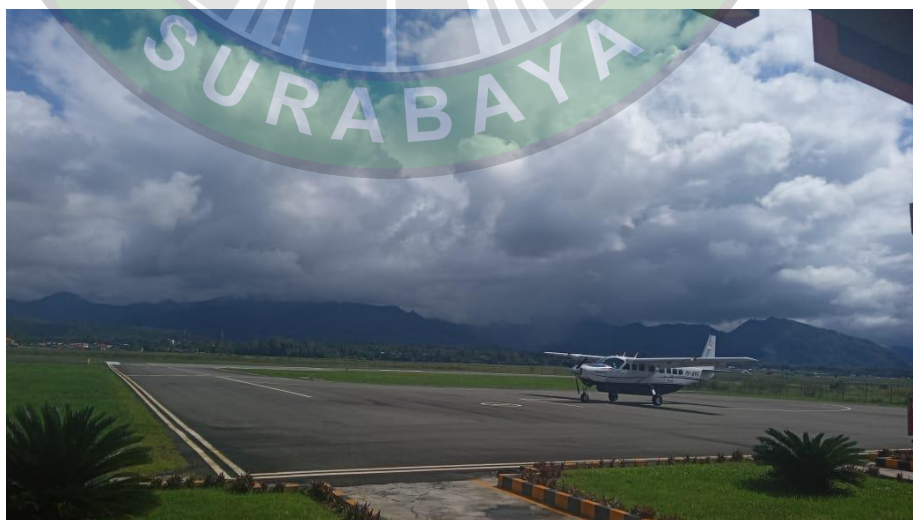
**Gambar 4. 11** Apron  
(Sumber: Dokumentasi Penulis, 2024)

| <i>Surface</i> | : Hotmix |
| <i>Strength</i> | : 22 F/C/Y/T |

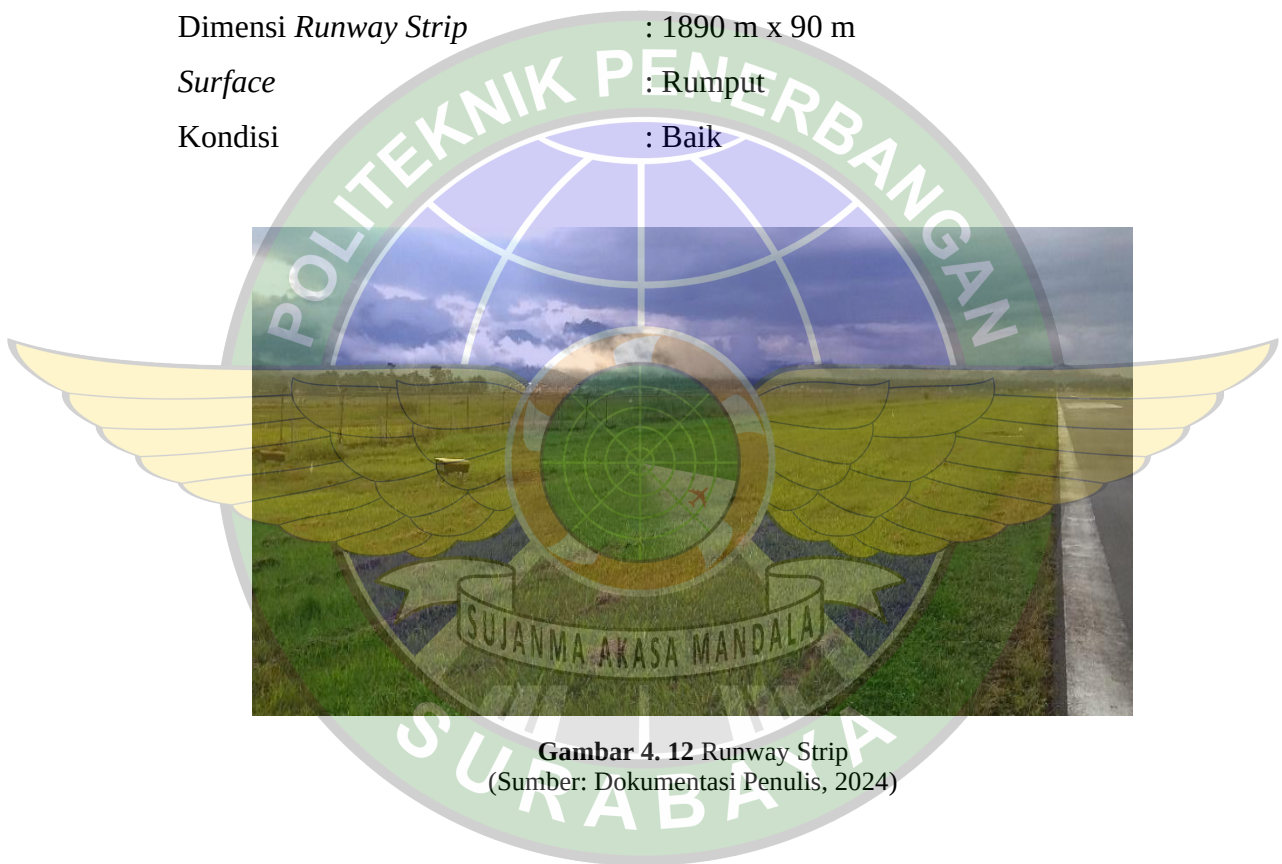
**Gambar 4. 12** Runway Strip  
(Sumber: Dokumentasi Penulis, 2024)

*Surface* : Rumput

Kondisi : Baik

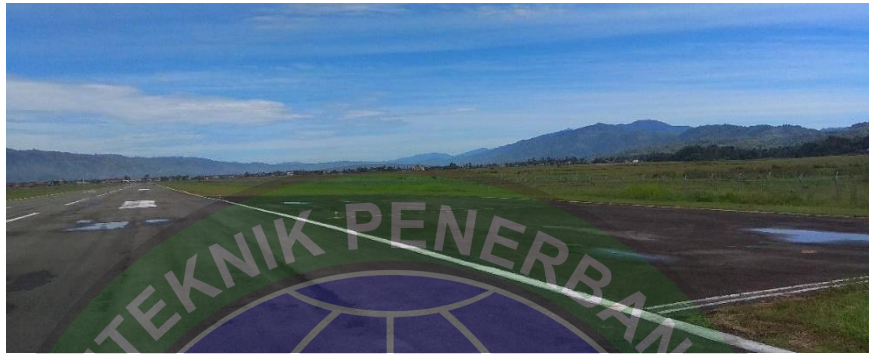
**Gambar 4. 13 Turnpad**  
(Sumber: Dokumentasi Penulis, 2024)

*Turn Pad* merupakan Daerah yang ditentukan di bandar udara dan bersebelahan dengan landasan pacu sebagai area bagi pesawat udara untuk melakukan putaran penuh 180 derajat di atas *runway*

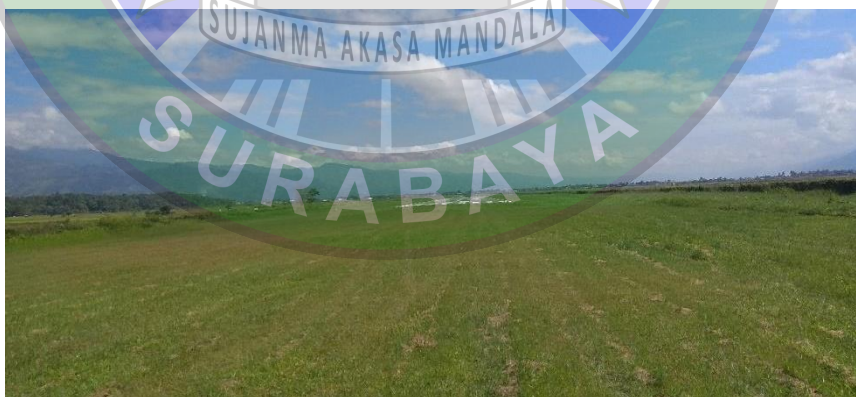
**Gambar 4. 14 RESA**  
(Sumber: Dokumentasi Penulis, 2024)

RESA Runway 12 : 90 m X 60 m

RESA Runway 30 : NIL

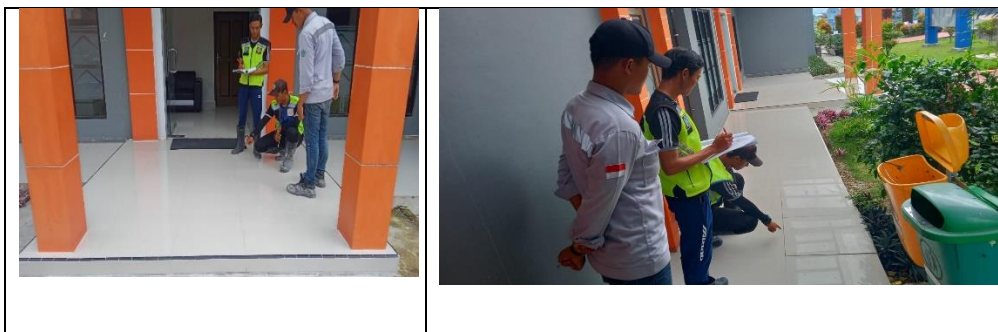
**Gambar 4. 15** Peninjauan Lokasi Perbaikan Lantai Keramik  
(Sumber: Dokumentasi Penulis, 2024)

Guna mengetahui kondisi eksisting lantai keramik maka diperlukan peninjauan secara langsung pada lokasi Gedung Kantor Administrasi .

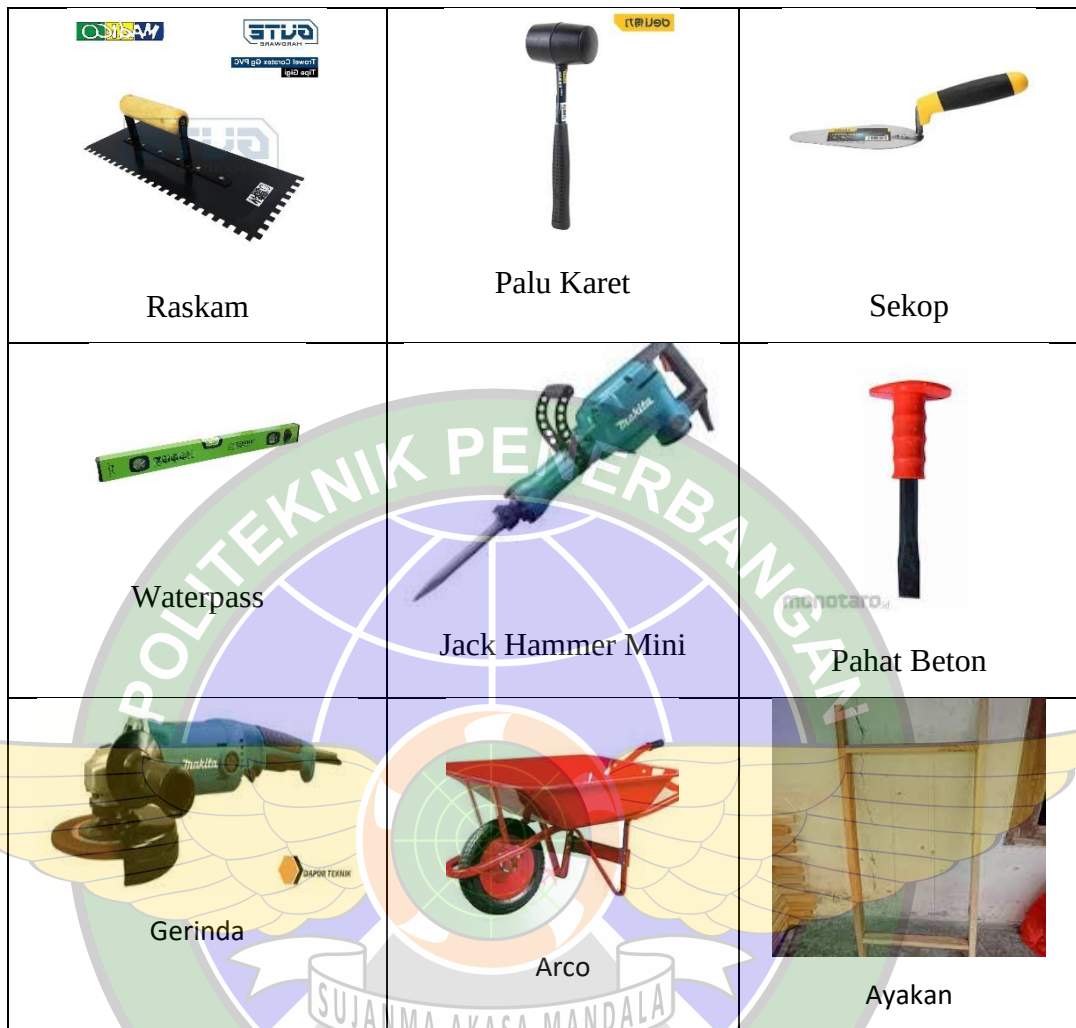
**Gambar 4. 17** Alat Perbaikan Lantai Keramik  
(sumber: Google)

| <p>Palu</p> | <p>Kaca Mata Safety</p> | <p>Suction Cup</p> |

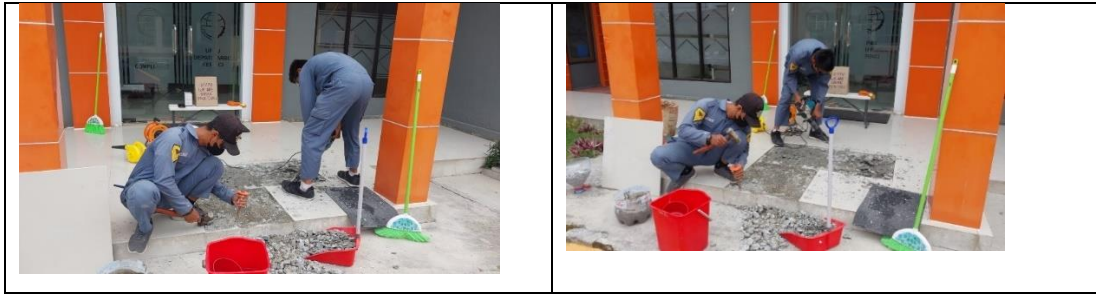
**Gambar 4.20** Pembuatan Lantai Kerja  
(Sumber: Dokumentasi Penulis, 2024)

- b. Melakukan pemahatan pada lantai kerja lama sedalam 2-5cm menggunakan Jack hammaer kecil dan alat pemahat beton.

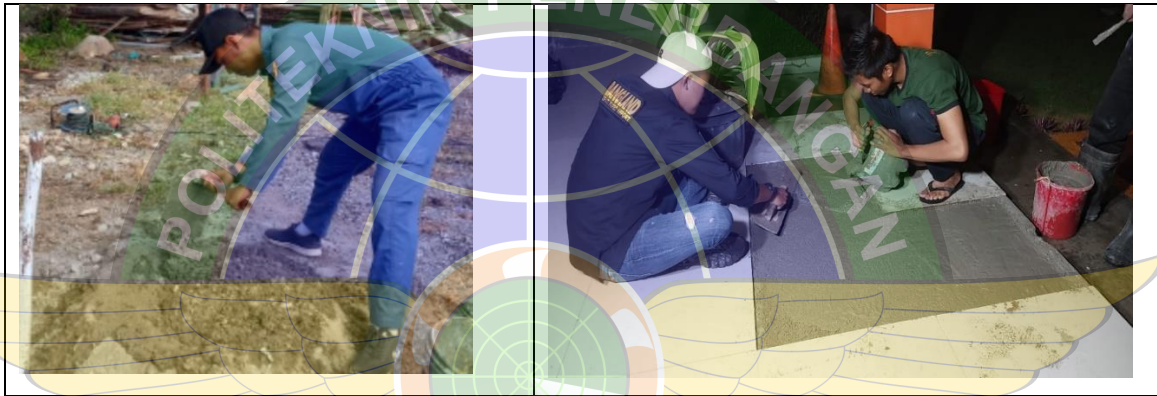
**Gambar 4.21** Pencampuran Adonan Semen  
(Sumber: Dokumentasi Penulis, 2024)

- c. Membuat campuran pasir dengan semen dan air serta membuat lantai kerja baru.

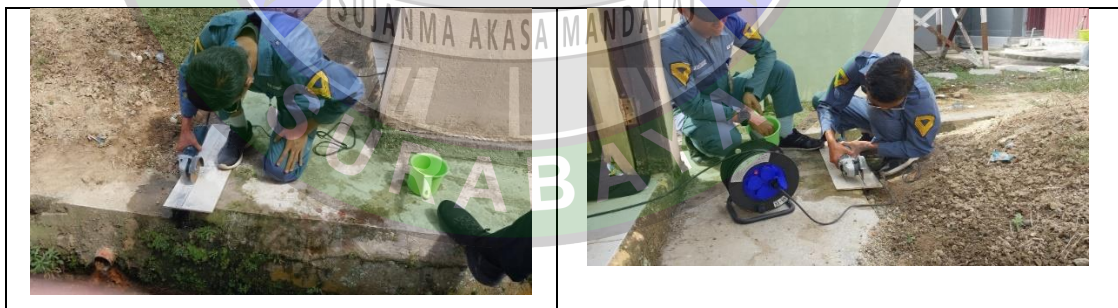
**Gambar 4.22** Pemotongan Keramik granit  
(Sumber: Dokumentasi Penulis, 2024)

- d. Pemotongan Keramik sesuai Luasan pada pondasi tiang Gedung kantor.

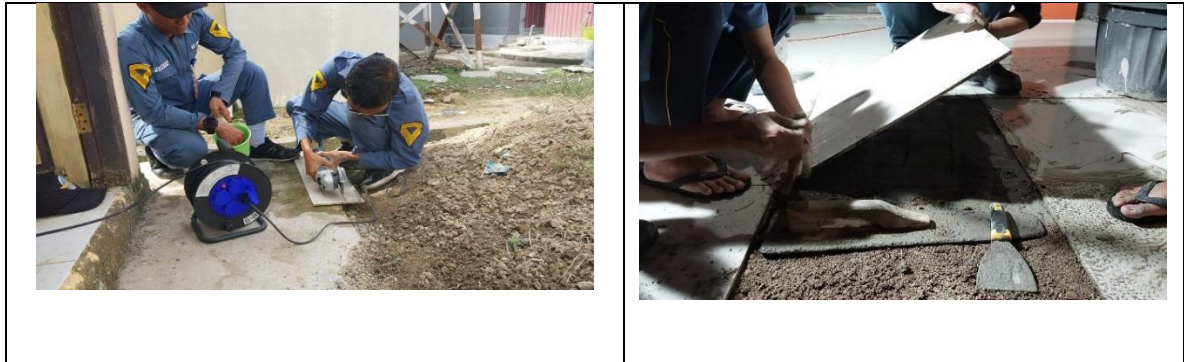
**Gambar 4.23** Peletakan Keramik  
(Sumber: Dokumentasi Penulis, 2024)

- e. Peletakan keramik baru dengan diukur level terbaru sehingga air tidak menggenang di area lantai keramik.

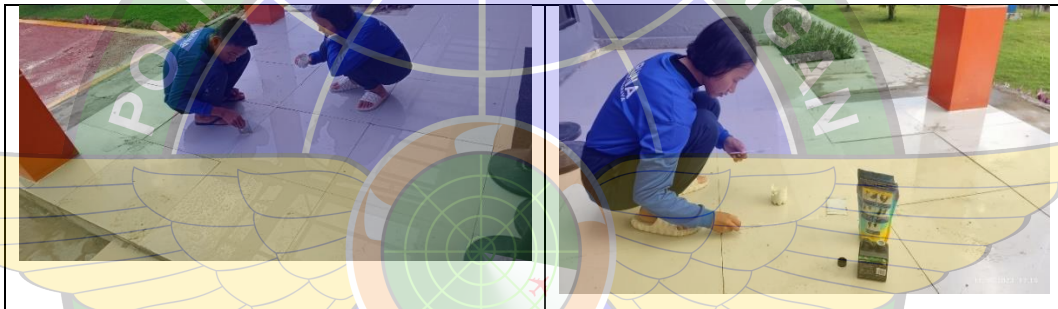
**Gambar 4.24** Peletakan nut Keramik  
(Sumber: Dokumentasi Penulis, 2024)

- a. Melakukan pencetakan nut keramik pada sela-sela antar keramik.

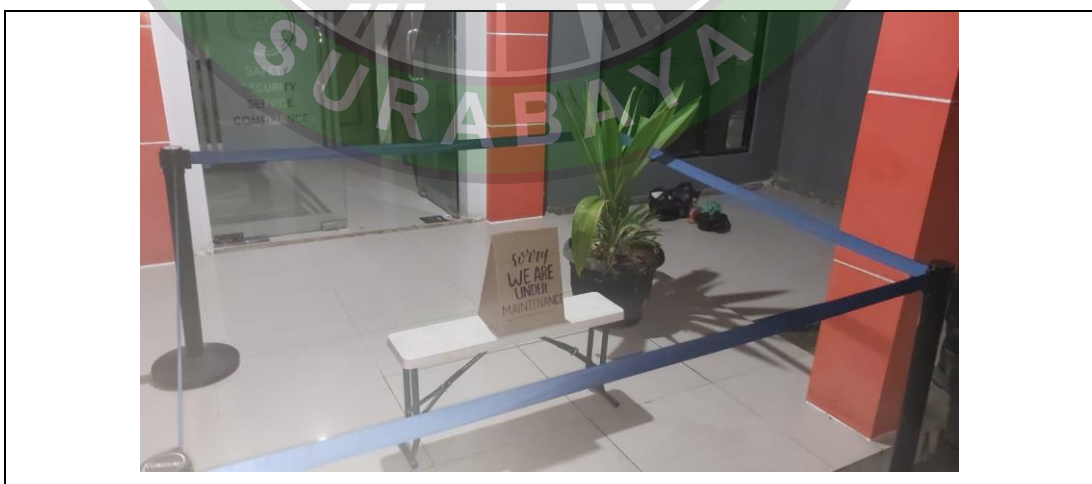
**Gambar 4.25** Pemasangan Rambu Pekerjaan  
(Sumber: Dokumentasi Penulis, 2024)

- b. Melakukan pemasangan tanda rambu pekerjaan

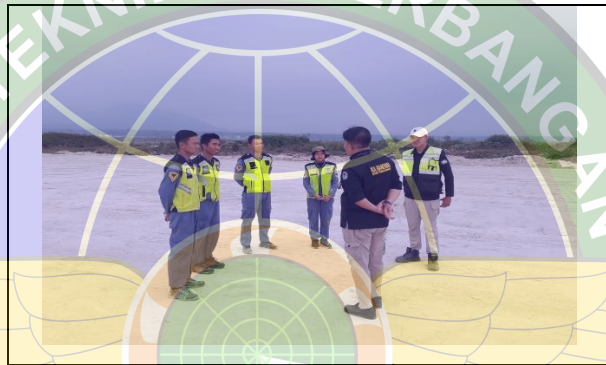
**Gambar 4.26** Pninjauan Lokasi Penghamparan  
(Sumber: Dokumentasi Penulis, 2024)

*Apron* : 192 m x 70 m

*Taxiway* : 75m x 15m

Berdasarkan PM 14 tahun 2022 tentang pekerjaan sisi udara yaitu agregat yang digunakan adalah agregat kelas A yang lolos ayakan ukuran 2 inc atau bisa dicampur dengan agregat kelas b sebagian nya sehingga sebelum penghamparan agregat kelas A pada apron dan taxiway baru diperlukannya pengujian gradasi agregat kelas A terlebih dahulu sehingga dapat mengetahui komposisi material,kadar air, batas plastic, dan indeks plastic dll.

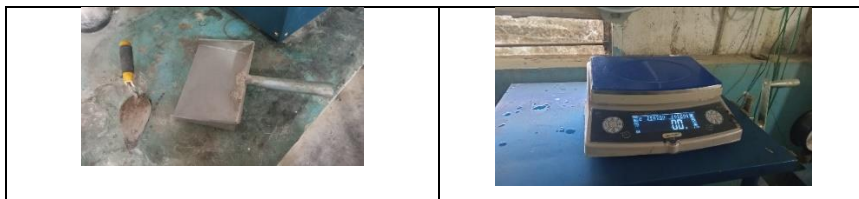
Sebelum pelaksanaan pengujian perlu dipersiapkan alat&bahan terlebih dahulu sebagai berikut.

| Sekop | Timbangan Digital |

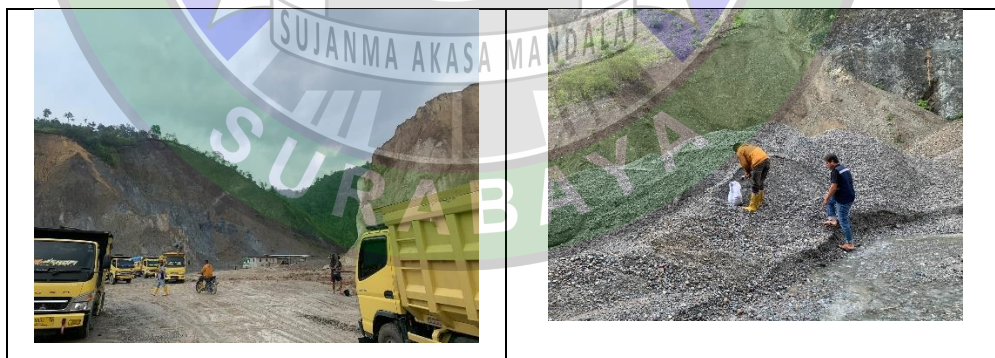
**Gambar 4.28** Pengumpulan Sampel Agregat  
(Sumber: Dokumentasi Penulis)

Sampel Agregat Kelas A diambil pada 2 lokasi quarry yang terletak pada kecamatan siulak deras kabupaten kerinci provinsi jambi.

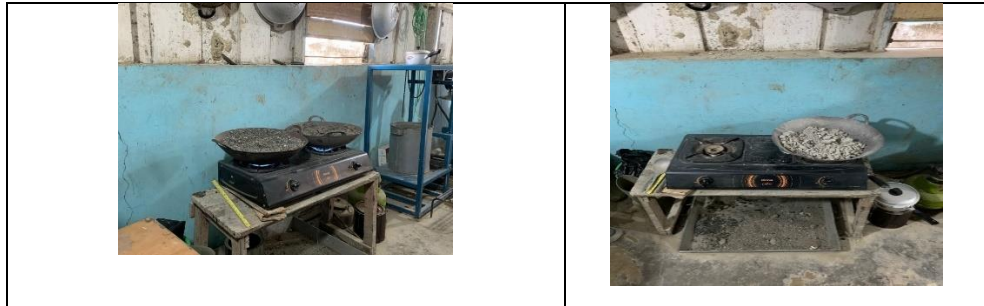
**Gambar 4.29** Pengeringan Agregat di Goreng  
(Sumber: Dokumentasi Penulis, 2024)

Sebelum dilakukan penimbangan awal agregat kelas A melalui tahap pengeringan, dalam pengujian agregat kelas A ada 2 macam metode pengeringan yaitu di oven selama 24 jam dan digoreng diatas panci dengan api kecil selama 6-12 jam.

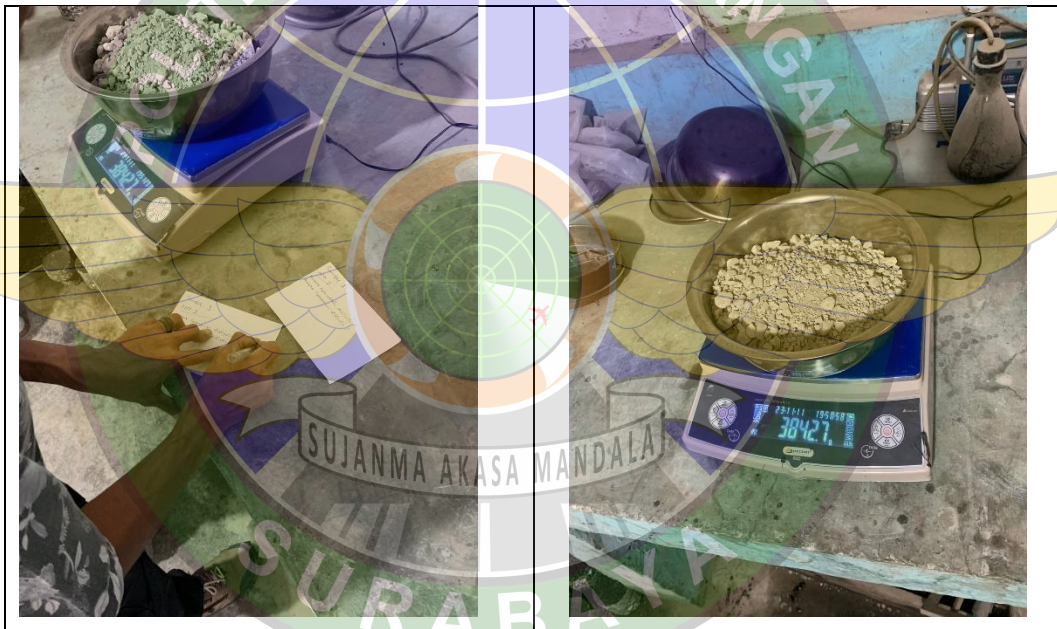
**Gambar 4.30** Penimbangan Sampel  
(Sumber: Dokumentasi Penulis, 2024)

Dilakukan penimbangan awal guna mengetahui berat sampel yang akan diuji pada pengayakan dan dibedakan sampel 1 dan 2 .

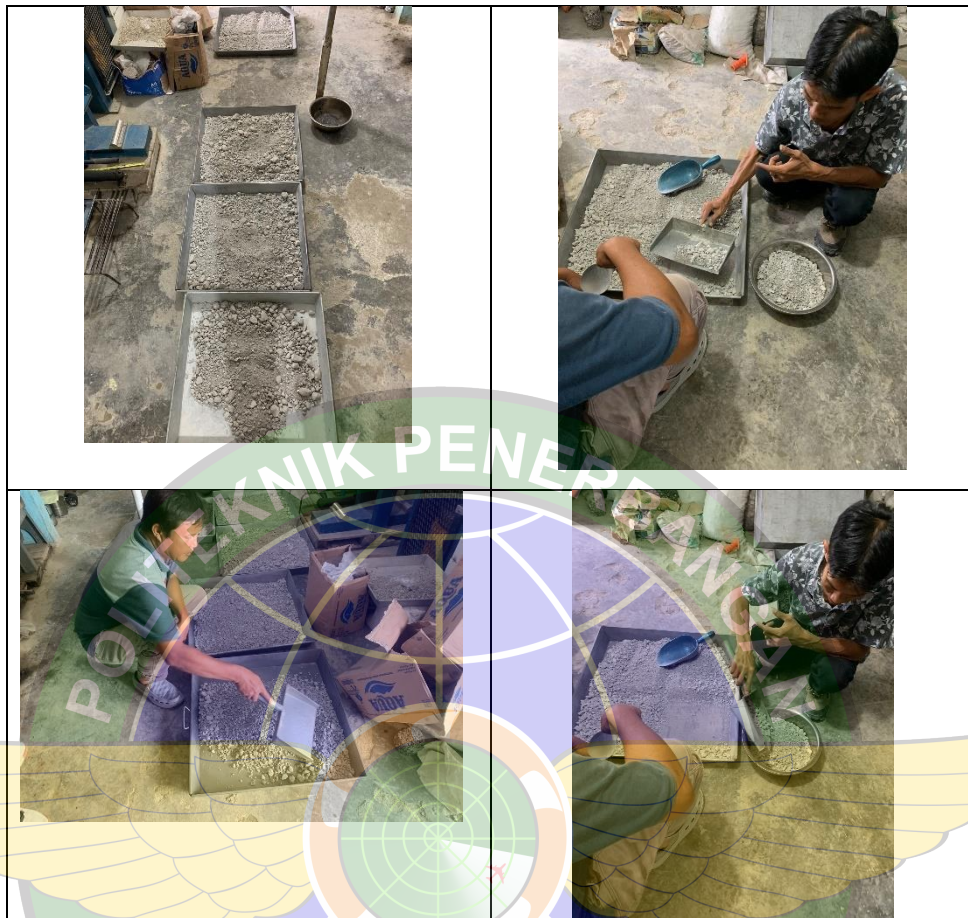
**Gambar 4.33** Penggabungan Agregat Kasar, Halus, dan sedang  
(Sumber: Dokumentasi Penulis, 2024)

Setelah proses pengayakan dan penimbangan kemudian semua agregat kelas A yang sudah di saring dan diayak digabungkan menjadi satu dan di timbang serta di lakukan proses uji attest cbr lab selanjutnya.

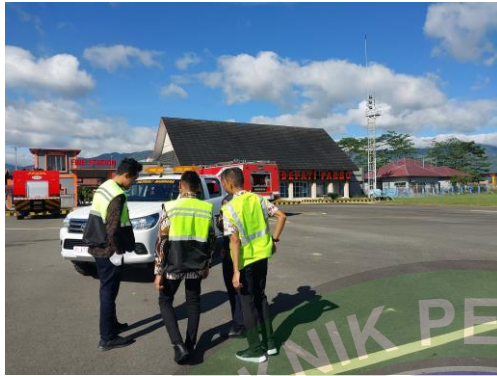
Meninjau kerusakan *apron* akibat helikopter

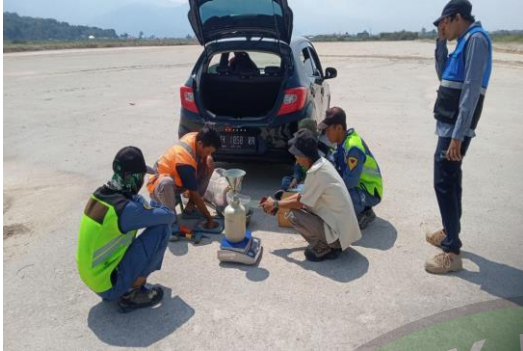
Pengujian *sandcone* pada subgrade apron

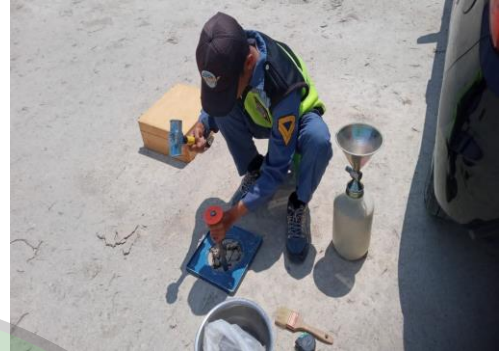
Pengujian *sandcone* pada subgrade apron

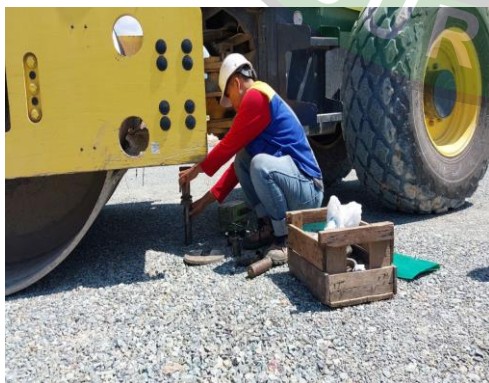
Pengujian CBR pada subbase apron

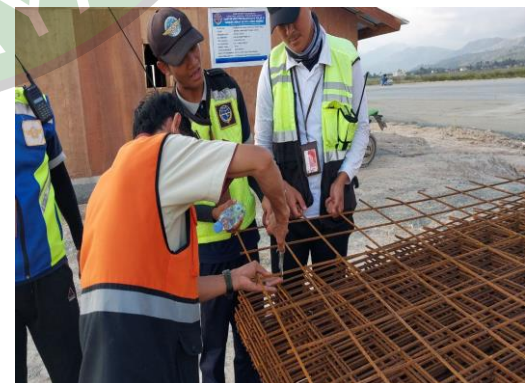
Pemeriksaan diameter besi tulangan
