LAPORAN *ON THE JOB TRAINING*
DI FL TECHNICS INDONESIA – HANGGAR BALI
Tanggal 01 April – 30 Juni 2024

PROGRAM STUDI DIPLOMA 3 TEKNIK PESAWAT UDARA
POLITEKNIK PENERBANGAN SURABAYA
2024

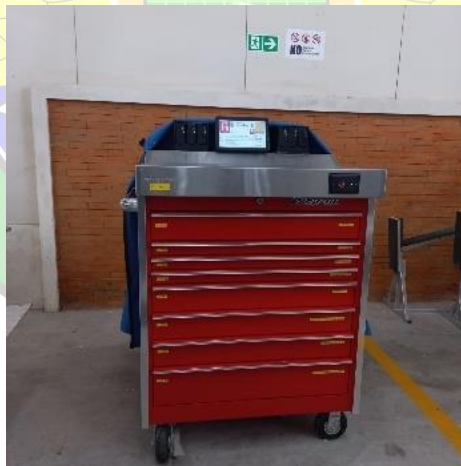
Gambar 2. 11 *Automated Tool Control*

Tools rack seperti pada gambar 2.11 yang memiliki beberapa laci dan memiliki *automated tool control system* yang berfungsi untuk mencatat alat mana saja yang dipakai dan telah dikembalikan oleh teknisi.

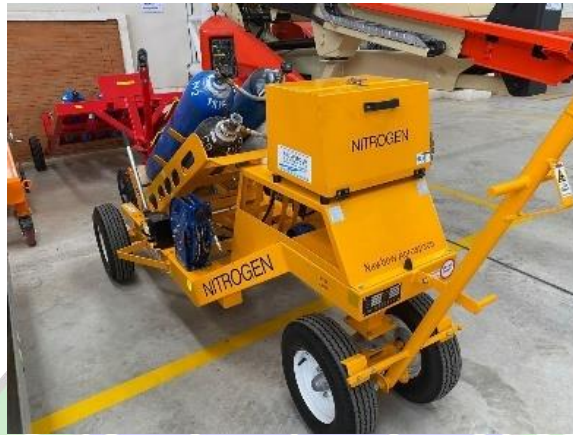
Gambar 2. 12 *Nitrogen Service Cart*

Nitrogen Service Cart adalah jenis *GSE* yang digunakan untuk menyediakan dan mengisi sistem pesawat dengan nitrogen yang dirancang khusus untuk menyimpan, mengangkat, dan mengalirkan nitrogen ke pesawat dapat dilihat pada gambar 2.12.

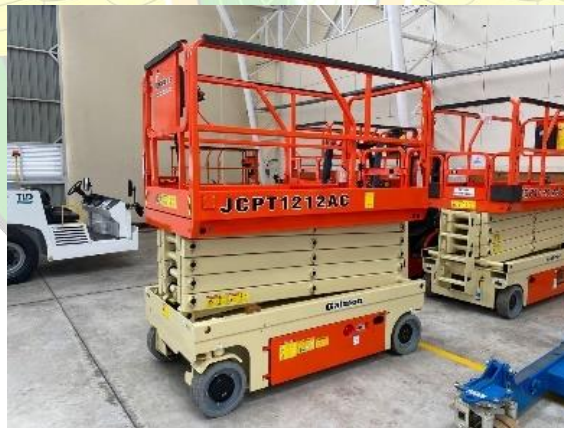
Gambar 2. 13 *Scissors Lift*

Scissors lift adalah jenis peralatan yang digunakan untuk mengangkat orang atau beban secara vertikal dengan menggunakan mekanisme penarikannya, dapat dilihat pada gambar 2.13.

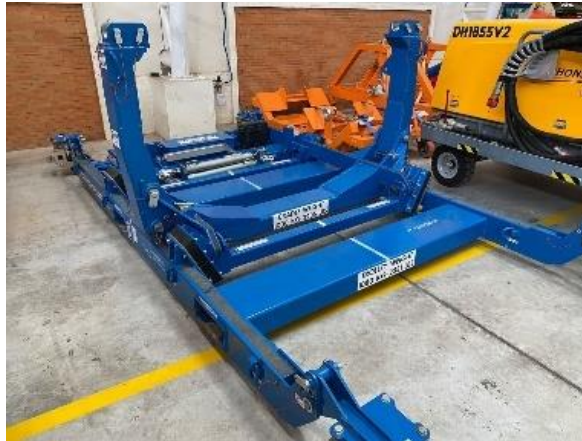
Gambar 2. 14 *Engine Stands*

Engine stands pada gambar 2.14 adalah struktur atau kerangka yang dirancang khusus untuk mendukung dan menjaga mesin pesawat dalam posisi yang stabil dan aman selama penyimpanan, perawatan, atau pengangkutan.

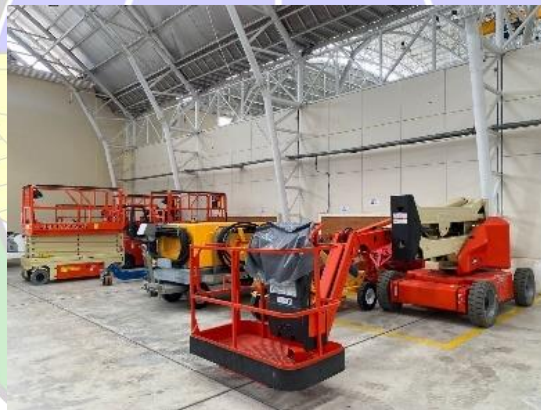
Gambar 2. 15 *Boom Lift*

Boom lift adalah jenis peralatan yang digunakan untuk mengangkat pekerja, peralatan, atau material ke ketinggian tertentu dengan aman. Namun, penggunaan *boom lift* memerlukan pelatihan dan perhatian khusus terhadap keselamatan, dapat dilihat pada gambar 2.15.

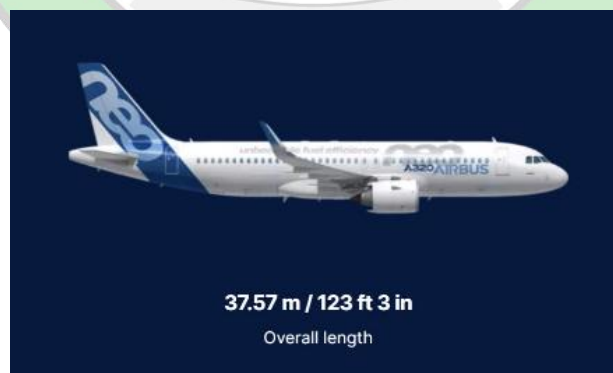
Gambar 3. 1 Airbus A320 Tampak Samping

Pada gambar 3.1 merupakan Airbus A320 tampak samping dengan *overall length* 37.57 m, *fuselage width* 3.95 m, dan *cabin length* 27.51 m.

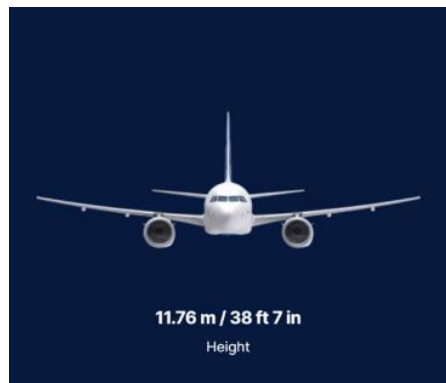
Gambar 3. 2 Airbus A320 Tampak Depan

Pada gambar 3.2 merupakan Airbus A320 tampak depan dengan *height* 11.76 m dan *track* 7.59 m.

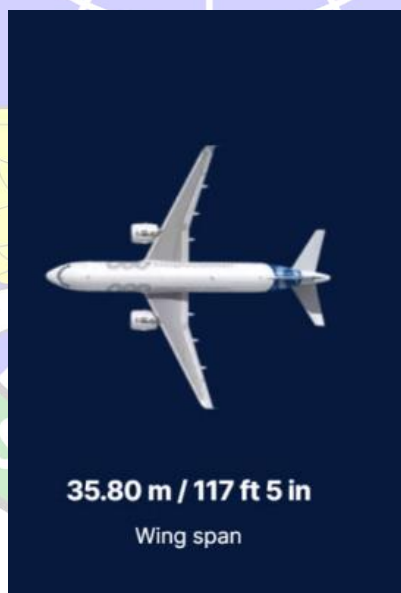
Gambar 3. 3 Airbus A320 Tampak Atas

Pada gambar 3.3 merupakan Airbus A320 tampak atas dengan *wing span* 35.80 m dan *wheelbase* 12.64 m.

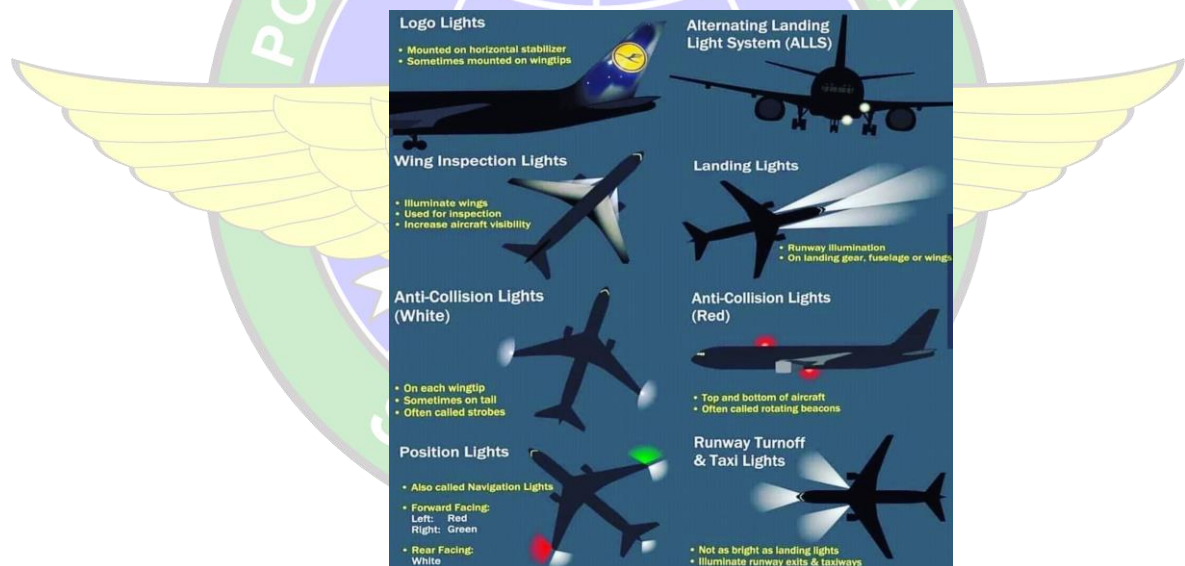
Gambar 3. 4 *External Lights*

Internal lights dirancang untuk kenyamanan penumpang dan awak, serta mendukung operasi dalam kokpit dan kabin sedangkan *external lights* digunakan untuk mendukung berbagai aspek operasional, keselamatan, dan navigasi, baik di udara maupun di darat seperti pada gambar 3.4. *Emergency lights* pada pesawat memainkan peran penting dalam keselamatan penumpang dan awak pesawat selama keadaan darurat

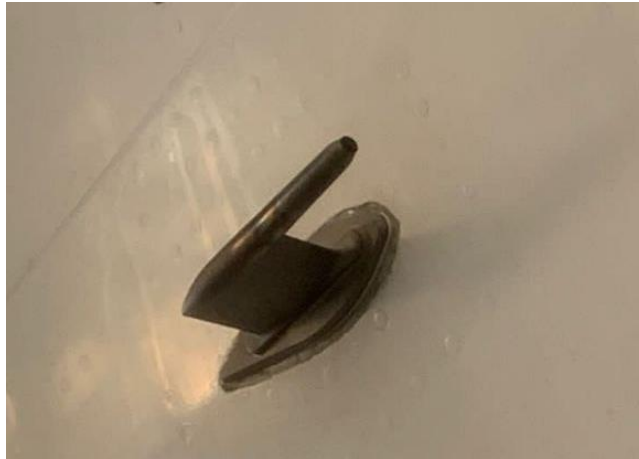
Gambar 3. 5 Pitot Probe

Pitot probe ini biasanya dipasang di bagian luar pesawat terbang, menghadap ke depan seperti pada gambar 3.5. Posisinya strategis untuk menghadapi udara yang datang secara langsung saat pesawat bergerak melalui atmosfer. Tabung pitot memiliki bukaan kecil memiliki fungsi untuk menangkap tekanan udara yang bergerak akibat pergerakan pesawat.

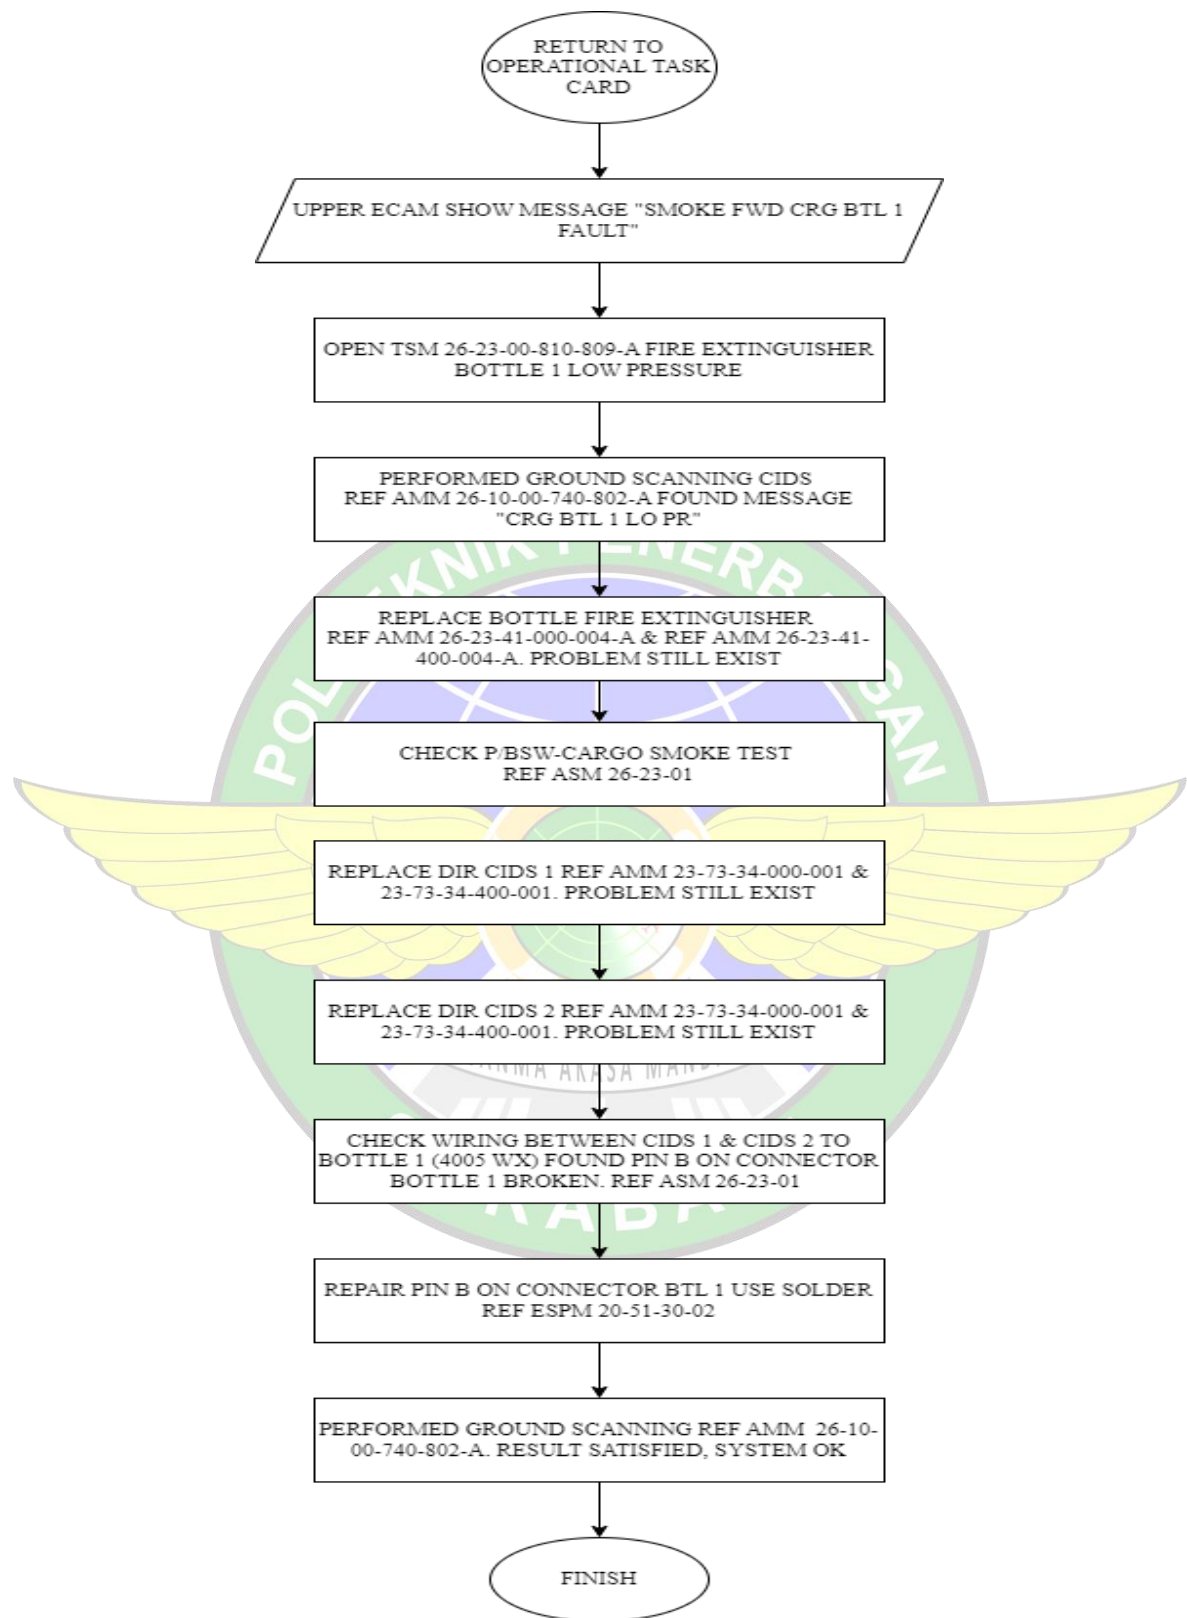
Gambar 4. 1 Flowchart Troubleshooting Cargo Fire Extinguisher

Dari beberapa *troubleshooting* yang ditemukan pada saat melaksanakan *On the Job Training*. Maka, harus diberikan beberapa penanganan masalah pada gambar flowchart 4.1. Fungsi *flowchart* disini untuk memvisualisasikan proses kerja sehingga lebih mudah dipahami.

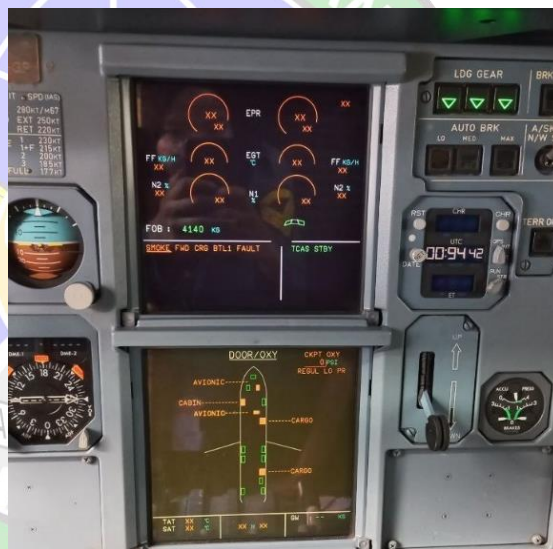
Gambar 4. 2 Upper ECAM Show Message

Troubleshooting Forward Cargo Fire Extinguisher terjadi pada pesawat Airbus A320 dengan registrasi VP-CCL. Permasalahan ini direport oleh *customer*. Untuk memastikan apakah *troubleshoot* benar adanya, maka teknisi mengambil keputusan menuju kokpit dan mengecek *ECAM* untuk memastikan permasalahan pesawat tersebut. Pada *upper ECAM* terdapat *message* “FWD CARGO BTL I FAULT” seperti pada gambar 4.2 yang berarti dibutuhkan *Troubleshooting* dan dibuatlah *Operational Task Card* yang diselesaikan pada tanggal 22 Mei 2024.

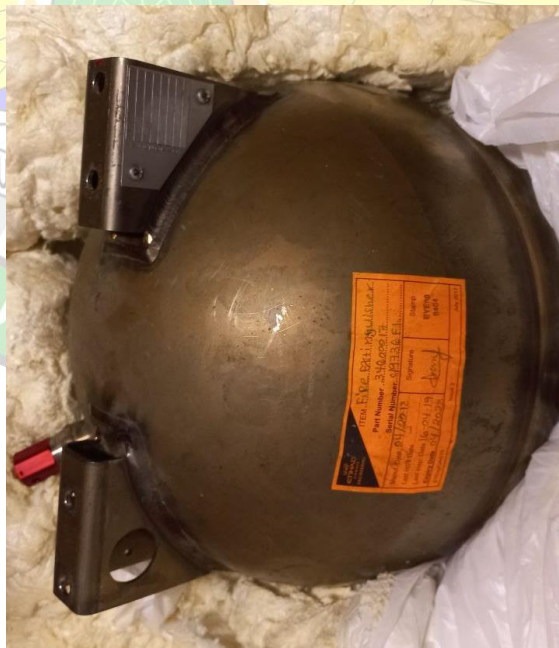
Gambar 4. 3 *Replace Bottle Cargo Fire Extinguisher*

Setelah dilakukan *groung scanning*, hasil dari *maintenance* yakni terdapat *message* “*CRG FIRE BTL 1 LO PR*”. Sehingga dilakukan *replace* pada *bottle fire extinguisher* seperti pada gambar 4.3 sesuai dengan *ref AMM 26-23-41-000-004* & *ref AMM 26-23-400-004*, *problem still exist, bottle 1 cargo fire normal*.

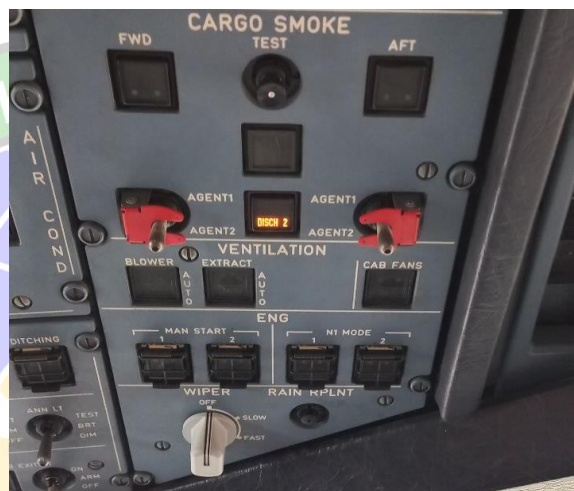
Gambar 4. 4 *Push Button Cargo Smoke Test*

problem still exist, push button switch normal karena pada saat ditekan beberapa detik menunjukkan hasil audio warning, *light fault* menyala, dan muncul beberapa *message* pada ECAM sesuai AMM.

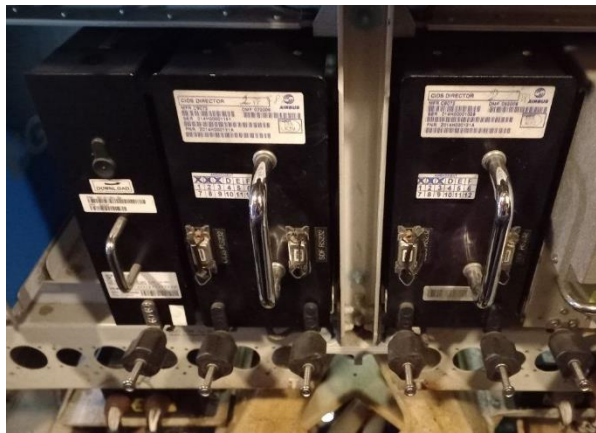
Gambar 4. 5 DIR-CIDS 1&2

Karena *message still exist in MCDU*, maka langkah selanjutnya dilakukan *replace DIR-CIDS 1*. *Director Cabin Intecommunication Data System* yang disingkat *DIR CIDS* adalah sistem manajemen elektronik yang mengontrol dan memantau berbagai fungsi cabin dan layanan penumpang seperti sistem pengumuman penumpang, panggilan kru dan penumpang, control penerangan cabin yang berupa computer pada pesawat seperti pada gambar 4.5.

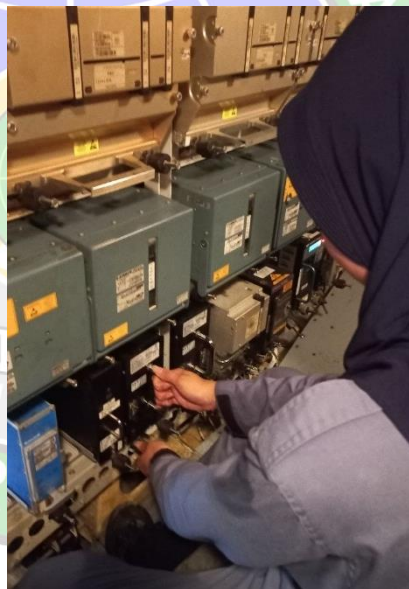
Gambar 4. 6 Replace DIR-CIDS

Replace DIR CIDS dilakukan sesuai dengan ref AMM 23-73-34-000-001 & ref AMM 23-73-34-400-001 seperti pada gambar 4.6, problem still exist, DIR-CIDS normal.

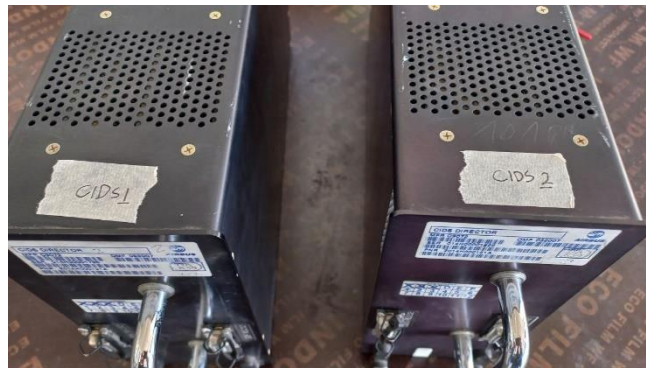
Gambar 4. 7 DIR-CIDS 1&2

Karena *message still exist in MCDU*, maka langkah selanjutnya dilakukan *replace DIR-CIDS 2* sesuai dengan *ref AMM 23-73-34-000-001 & ref AMM 23-73-34-400-001*, seperti pada gambar 4.7, *problem still exist, DIR-CIDS normal.*

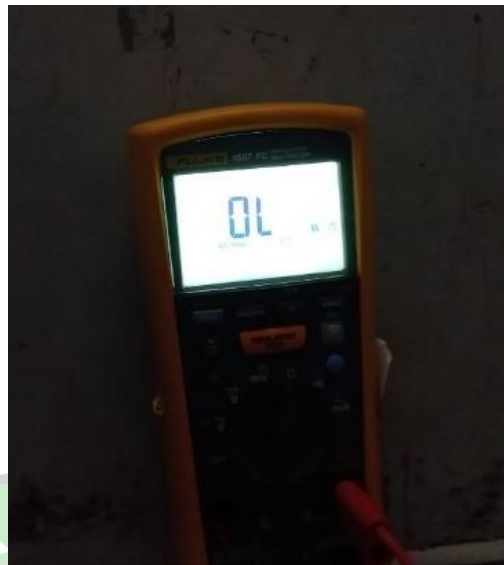
Gambar 4. 8 Pengukuran Tegangan Antara CIDS dan Bottle 1

Karena *message still exist in MCDU* maka langkah selanjutnya dilakukan adalah *check wiring between CIDS 1 & CIDS 2 to bottle 1*, saat dilakukan pengukuran seperti pada gambar 4.8 rangkaian tidak bisa diukur (Open Loop), *result found pin B on connector bottle 1 broken, ref ASM 26-23-01*.

- *Bottle 1 (4015WX) connector B/C and switch (16WH) pin A/A3*
Result: saat diukur tidak menunjukkan tegangan (OL)
- *Switch (16WH) pin A/A2 and CIDS DIR 1 (101RH) connector AA/4F*
Result: saat diukur menunjukkan tegangan sebesar 3 ohms
- *Switch (16WH) pin A/A2 and CIDS DIR 2 (102RH) connector AA/4F*
Result: saat diukur menunjukkan tegangan sebesar 3 ohms
- *Bottle 1 (4015WX) connector B/A and GND*
Result: saat diukur tidak menunjukkan tegangan (OL)

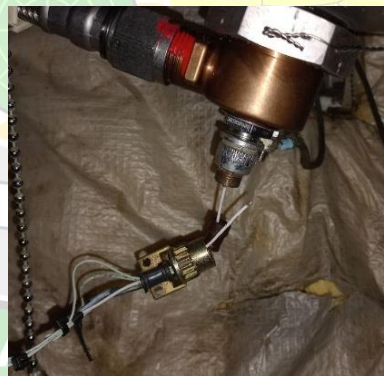
Gambar 4. 9 *Broken Cable Connector B*

Karena pada saat tahap *rectification* ditemukan kabel yang tersambung pada *connector B* *broken* atau terputus seperti pada gambar 4.9.

Jadi kesimpulan dari troubleshoot ini yaitu, pada permasalahan yang pertama, penyebab *upper ecam* terdapat *message* yaitu karena adanya *broken cable* pada *connector*. Setelah dilaksanakan beberapa *troubleshooting*, akhirnya ditemukan *broken cable* tersebut pada *connector squib*. Maka dari itu, dilakukan *servicing* dengan menyolder *broken cable* sehingga memberikan hasil bahwa *upper ECAM* sudah clear.

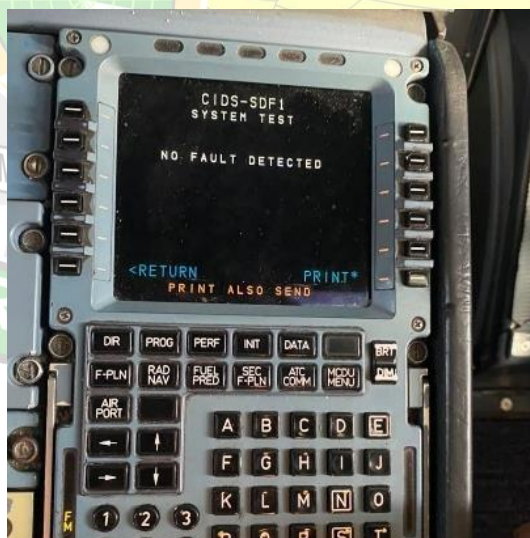
Gambar 4. 11 System Test CIDS OK

Setelah melaksanakan *repair* dilakukan *ground scanning CIDS*, pada kokpit terdapat MCDU yang saat ini menunjukkan “*System Ok*” seperti pada gambar 4.11 yang artinya sudah tidak terdapat kerusakan lagi.

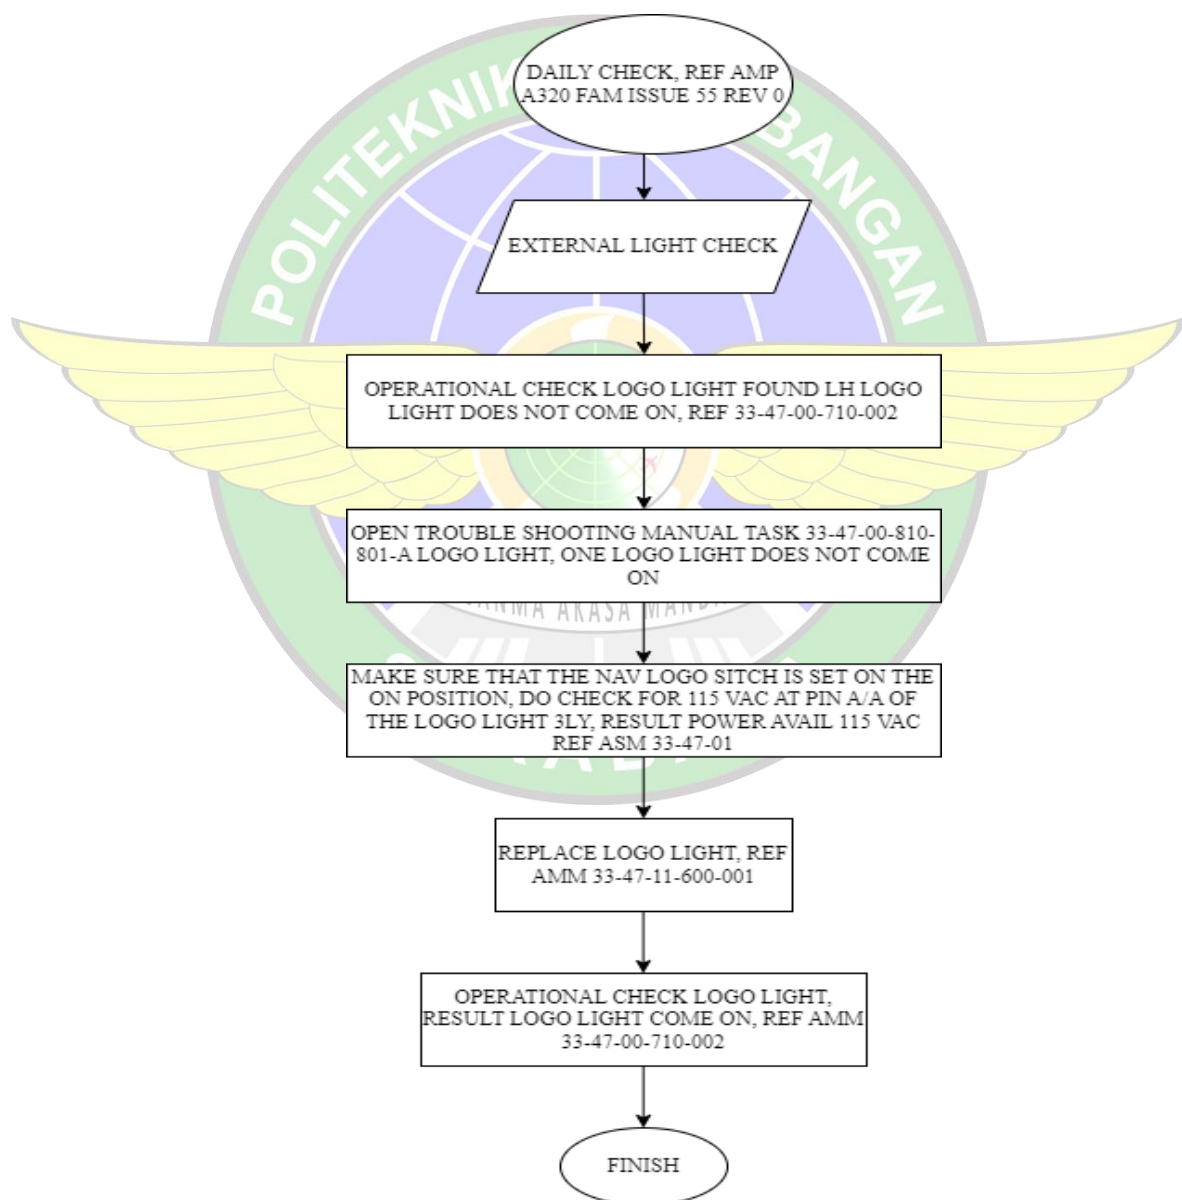
Gambar 4. 12 Flowchart Troubleshooting Logo Ligh

Pada saat melakukan *Daily Check* pesawat dengan kode registrasi VP-CCL, saat sesi external light check, ditemukan bahwa *logo light* sebelah kiri pada pesawat tersebut tidak menyala. Teknisi melakukan perbaikan pada tanggal 7 Juni 2024 sebagaimana seperti alur pada bagan 4.12.

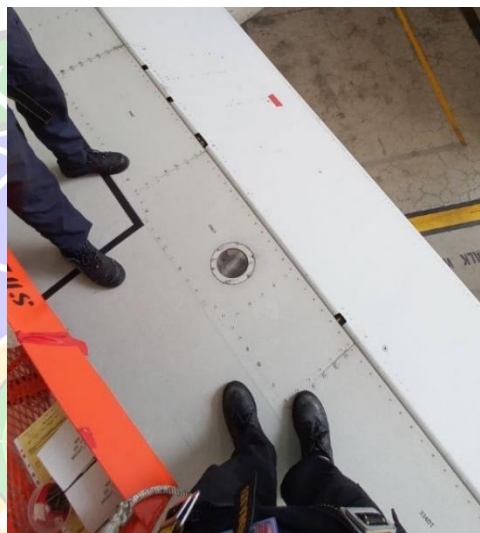
Gambar 4. 13 Logo Light LH Tidak Menyala

Teknisi mengetahui *logo light* sebelah kiri tidak menyala karena saat melaksanakan *daily check*, saat sesi *external light check*, setelah *switch logo light* di kokpit pada *overhead panel 25VU* di *on* kan, *logo light* sebelah kanan menyala dengan baik tetapi sebelah kiri mati seperti pada gambar 4.13. Maka, harus dilakukan *troubleshooting* pada *logo light*.

Pada permasalahan kedua, saat melaksanakan *daily check*, saat sesi *external light*, teknisi *turn on the switch of logo light*, tetapi *logo light* sebelah kiri tidak menyala. Setelah dilaksanakan *replacement* pada *fillament logo light* sebelah kiri, *logo light* kembali menyala dan berfungsi dengan normal.

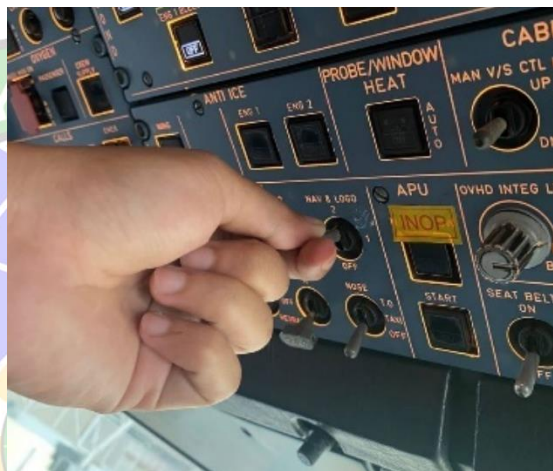
Gambar 4. 14 Switch Nav & Logo Light

Lakukan operational test sesuai ref AMM 33-47- 00-710-002. Pastikan *NAV & LOGO on/off switch* yang terletak di *section 25VU Overhead panel* pada posisi *on* seperti gambar 4.14.

Setelah *switch* dalam *posisi on*, dilakukan pengukuran menunjukkan hasil 115 VAC pada pin A/A *logo light* sehingga langkah selanjutnya yakni *replace logo light* sesuai dengan ref AMM 33-47-11-000-002-A dan ref AMM 33-47-11-400-002-A.

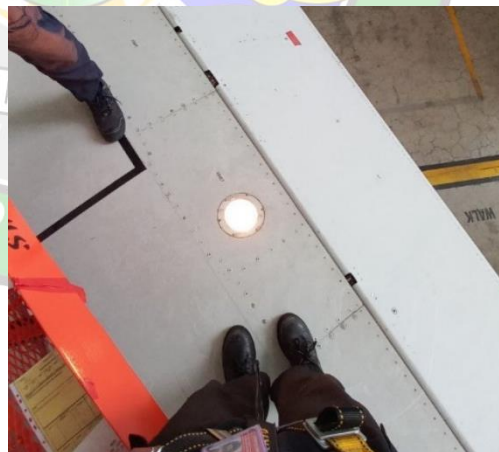
Gambar 4. 17 *Logo Light Menyala*

Setelah dilakukan *install logo light* baru, langkah selanjutnya yakni melakukan *operational test* sesuai dengan ref AMM 33-47-00-710-002. Didapat hasil bahwa *logo light* kembali menyala saat *switch* di *on* kan pada *overhead panel* yang artinya *logo light* sudah berfungsi kembali secara normal dapat dilihat pada gambar 4.17.

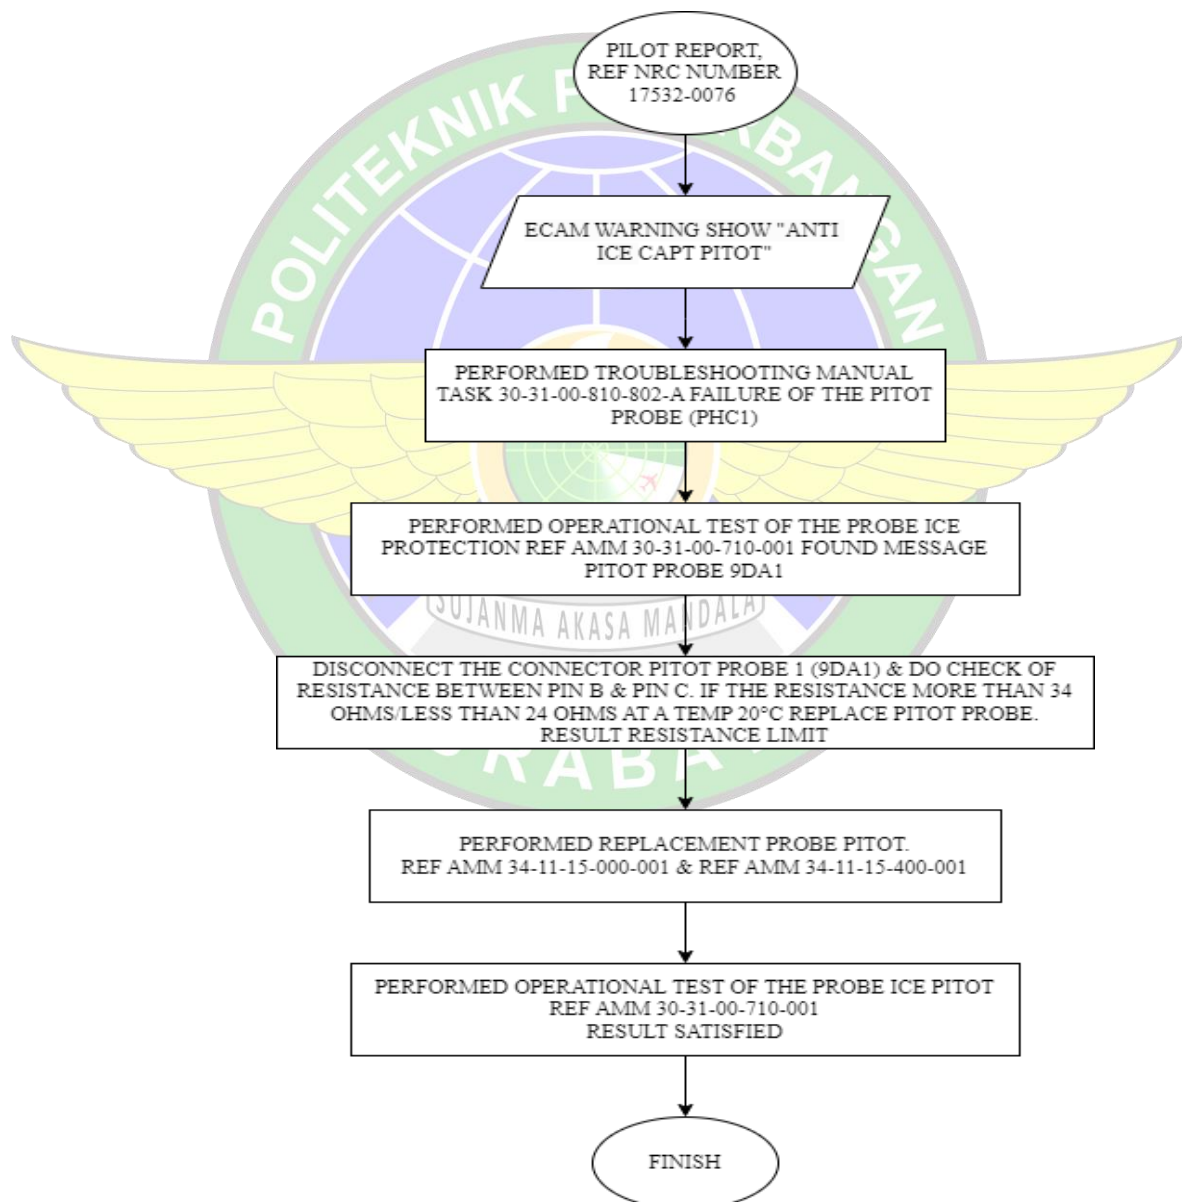
Gambar 4. 18 *Flowchart Troubleshooting Anti Ice F/O Pito*

Terdapat *pilot report* yang menyatakan bahwa ditemukan permasalahan pada *anti ice capt pitot*. Maka, dibuatlah bagan alur penyelesaian permasalahan pada *flowchart 4.18* dibawah ini untuk menyelesaikan permasalahan. Fungsi *flowchart* disini untuk memvisualisasikan proses kerja sehingga lebih mudah dipahami.

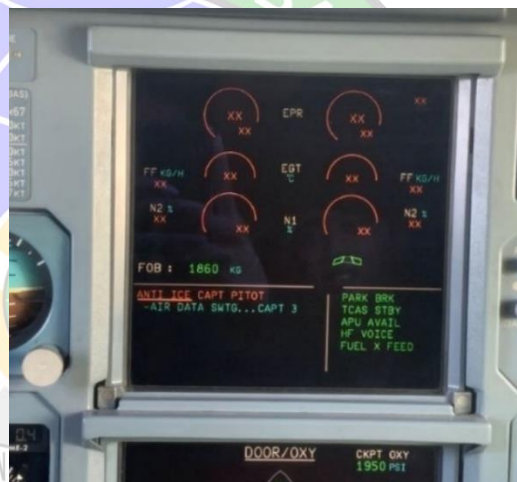
Gambar 4. 19 Upper ECAM Show Message

Karena *troubleshoot* merupakan *report* dari pilot, maka teknisi memastikan terlebih dahulu apakah *anti ice capt pitot* bermasalah atau tidak. Teknisi menuju kokpit untuk mengecek pada *upper ECAM*. Ternyata didapat *message* seperti pada gambar 4.19 yang menyatakan bahwa pitot membutuhkan *troubleshooting*. Setelah diketahui, dibuatlah *Non Routine Work Card* untuk perbaikan *troubleshoot* ini. Perbaikan selesai dilakukan pada tanggal 19 April 2024.

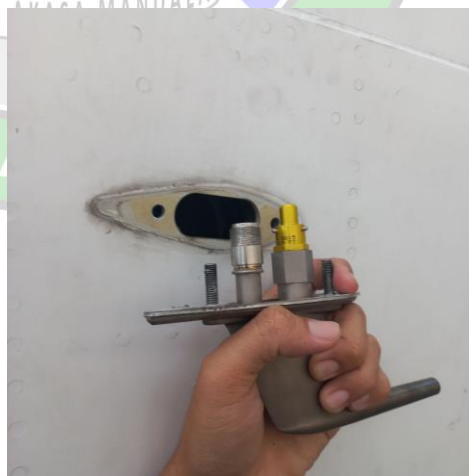
Gambar 4. 20 *Remove Pitot Tube*

Pastikan *Switch* dan *CB* dalam keadaan *Closed*. *Disconnect connector pitot probe 1 (9DA1)* dan *check resistance* antara pin B dan pin C *pitot heater*. Setelah dilakukan test mendapatkan hasil bahwa resistansi *limit* (51 ohms) dan harus dilakukan *replace* pada *probe pitot*. Sehingga, langkah selanjutnya yakni *replace probe pitot 1* sesuai dengan *ref AMM 34-11-15-000-001* dan *ref AMM 34-11-15-400-001*.

Pastikan teknisi tidak mengerjakan sendirian karena saat melakukan *replacement* pada pitot harus ada 2 orang yakni 1 *standby inside aircraft* dan 1 *standby outside aircraft*. Lakukan *remove pitot probe* sesuai dengan *ref AMM 34-11-15-000-001-A* seperti pada gambar 4.20.

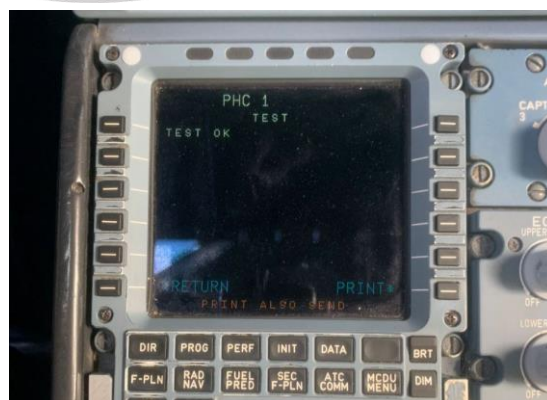
Gambar 4. 22 *System Test Pitot OK*

Setelah dilakukan *install pitot probe* baru, langkah selanjutnya yakni melakukan *operational test* sesuai dengan ref AMM 30-31-00-710-001-A, teknisi menuju kokpit untuk memastikan *system pitot ok* pada *upper ECAM* dan *MCDU*, *upper ECAM* sudah tidak memunculkan *message* dan *MCDU* menunjukkan bahwa “*system test PHC Ok*” seperti pada gambar 4.22.
