**PEMELIHARAAN DRAINASE DAN PEMASANGAN SEKAT RUANG
KEDATANGAN DENGAN KEBERANGKATAN TERMINAL BARU
BANDAR UDARA UMBU MEHANG KUNDA WAINGAPU,
NUSA TENGGARA TIMUR
LAPORAN *ON THE JOB TRAINING (OJT)***

Tanggal 04 April – 31 Agustus 2023

**PROGRAM STUDI DIPLOMA 3 TEKNIK BANGUNAN DAN LANDASAN
POLITEKNIK PENERBANGAN SURABAYA
2023**

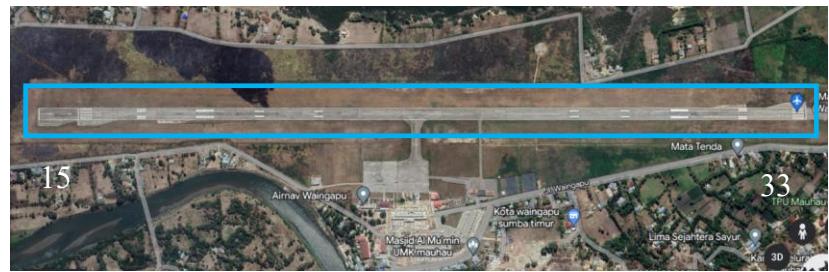
Gambar 4. 1 Runway Bandara Umbu Mehang Kunda

Runway adalah area berbentuk persegi dengan ketentuan panjang, perkerasan dan lebar ditetapkan oleh ICAO (*International Civil Aviation Organization*) yang digunakan untuk *takeoff* dan *landing* pesawat terbang. *Runway* Bandar Udara Umbu Mehang Kunda memiliki dimensi panjang 1850 x 30 m dengan perkerasan *flexible* dan *strength* PCN 48 F/C/X/T. Letak *runway* 15 pada arah selatan dan *runway* 33 pada arah utara.

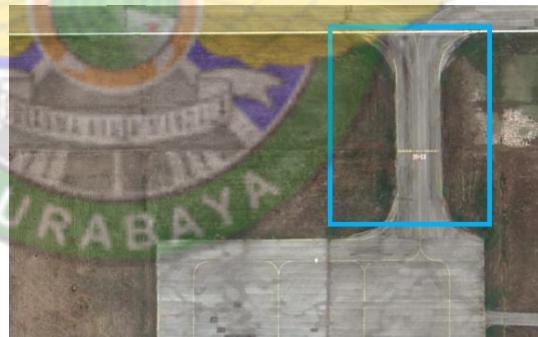
Gambar 4. 2 Taxiway Bandara Umbu Mehang Kunda

Taxiway (landas hubung) adalah jalan yang digunakan sebagai jalan keluar masuk pesawat dari *runway* serta sarana penghubung *apron* dengan *runway* maupun beberapa fasilitas lain seperti *aircraft parking position taxiline*, *apron taxiway* dan *rapid exit taxiway*. *Taxiway* Bandar Udara Umbu Mehang Kunda memiliki dimensi 105 x 23 m dengan permukaan *hotmix*, perkerasan *flexible* dan *strength PCN 48/F/C/X/T*.

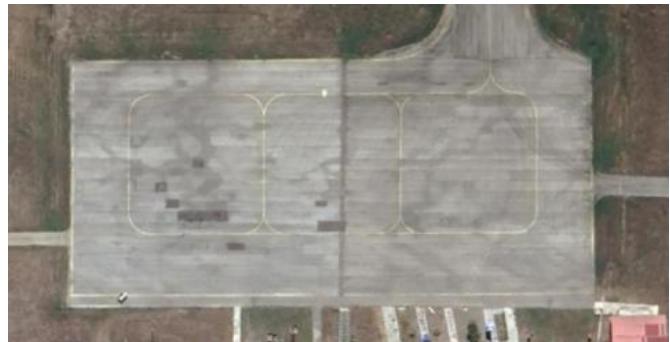
Gambar 4. 3 Apron Bandara Umbu Mehang Kunda

Apron adalah bagian dari fasilitas sisi udara bandara yang digunakan sebagai tempat parkir pesawat, menaikkan dan menurunkan penumpang, muatan pos dan kargo dari pesawat, pengisian bahan bakar dan perawatan pesawat. *Apron* Bandar Udara Umbu Mehang Kunda memiliki dimensi sebesar 150 x 60 m dengan permukaan *hotmix*, perkerasan *flexible* dan *strength PCN 48 F/C/X/T*.

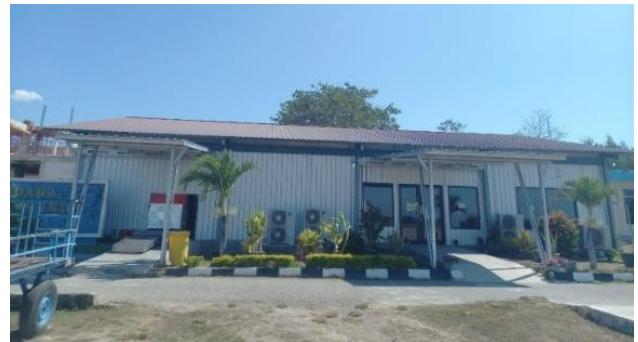
Gambar 4. 4 Terminal Temporary Bandara Umbu Mehang Kunda

Terminal bandar udara adalah bangunan untuk melayani seluruh kegiatan yang dilakukan oleh penumpang dari mulai keberangkatan hingga kedatangan, tempat perpindahan penumpang dari transportasi darat ke udara, pembelian tiket, penitipan bagasi maupun pemeriksaan keamanan. Pada Bandara Umbu Mehang Kunda Waingapu terdapat konstruksi terminal baru sehingga terdapat dua terminal, terminal baru dan terminal sementara.

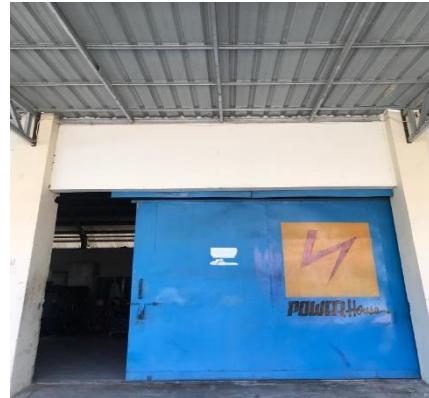
Gambar 4. 6 Gedung Power House Bandara Umbu Mehang Kunda

Gedung *Power House* (PH) atau disebut juga rumah pembangkit adalah gedung yang mendistribusikan listrik ke seluruh fasilitas yang ada di bandar udara Umbu Mehang Kunda Waingapu.

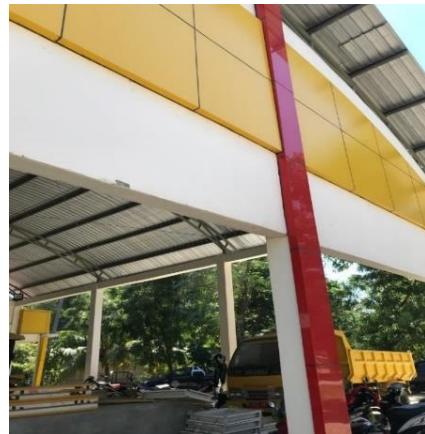
Gambar 4. 8 Gedung AAB Bandara Umbu Mehang Kunda

Gedung alat-alat berat atau AAB adalah gedung yang digunakan sebagai tempat untuk penyimpanan alat-alat dan kendaraan penunjang kegiatan operasional bandar udara dan tempat untuk perbaikan alat-alat yang digunakan dalam bekerja.

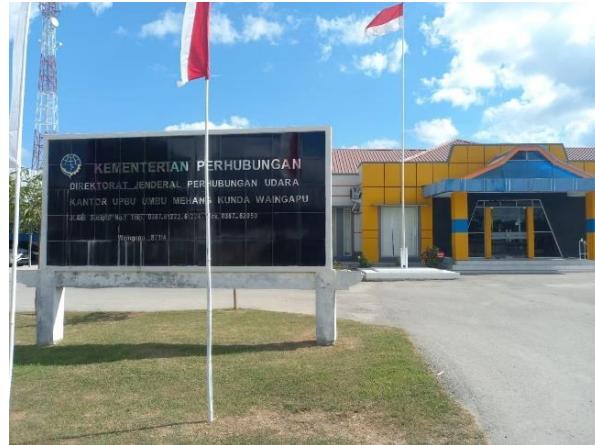
Gambar 4. 10 Gedung Administrasi Bandara Umbu Mehang Kunda

Gedung administrasi adalah gedung yang digunakan untuk pengurusan administrasi bandar udara, serta kantor pejabat bandara dan pegawai tata usaha.

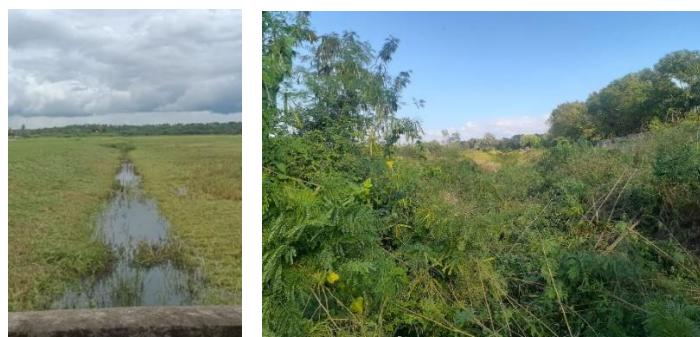
Gambar 4. 11 Kondisi Drainase Bandara Umbu Mehang Kunda

Bandar Udara Umbu Mehang Kunda Waingapu sejak awal dibangun hingga saat ini selalu mengalami perkembangan. Namun adanya bencana siklon seroja yang menerjang daerah Nusa Tenggara Timur dan sekitarnya pada April 2021 mengakibatkan beberapa kerusakan pada beberapa fasilitas bandara terutama penumpukan tanah dan lumpur di area *runway* dan drainase. Hingga saat ini, sisa-sisa bekas tanah yang terbawa seroja masih ada di area *runway strip*. Apabila turun hujan, material tanah yang terbawa air hujan memenuhi saluran drainase terutama pada saluran drainase yang berada di sisi timur *runway* serta meluapnya air pada drainase sisi barat *runway* akibat bertemunya aliran drainase dari masyarakat sisi luar pagar parimeter sehingga pada saat turun hujan, air dari drainase meluap dan menggenang pada area *runway strip* sekitar. Apabila kondisi drainase kering, area tepi dan dalam drainase mulai ditumbuhi rumput liar dan pohon karena tanah yang subur terutama pada drainase sisi selatan ujung *runway* 15. Mengacu pada Nomor PM 36 tahun 2021 Pasal 21, dalam rangka mempertahankan keandalan dan fungsi fasilitas Bandar Udara wajib dilakukan pemeliharaan dengan menggunakan peralatan pemeliharaan. Oleh karena itu diperlukan upaya pemeliharaan drainase sisi udara agar tidak berdampak buruk pada marka dan perkerasan *runway* bandara.

Pada beberapa area drainase Bandara Umbu Mehang Kunda Waingapu ditemukan masalah adanya timbunan tanah sehingga aliran air tidak lancar dan dapat mempengaruhi kondisi perkerasan *runway* khususnya pada drainase sisi timur landas pacu dengan jarak 61 m dari tepi *runway*. Selain itu, ditemukan pula saluran drainase yang ditumbuhi rumput dan pohon pada drainase sisi selatan landas pacu 15 dengan jarak 175 m dari ujung *runway* sehingga dapat mengurangi kapasitas saluran. Guna menyelesaikan masalah tersebut dilakukan pemeliharaan drainase sisi udara dengan melakukan pemotongan rumput menggunakan parang pada saluran drainase sisi selatan ujung *runway* 15 serta pengangkatan endapan lumpur sisa bencana seroja menggunakan alat berat *excavator* pada saluran drainase sisi timur *runway*. Pemeliharaan dilakukan pada saat jam operasional penerbangan dengan koordinasi *tower* menggunakan HT (*handie talkie*). Berikut jarak pengangkatan endapan lumpur serta pemotongan rumput dan pohon pada drainase sisi udara.

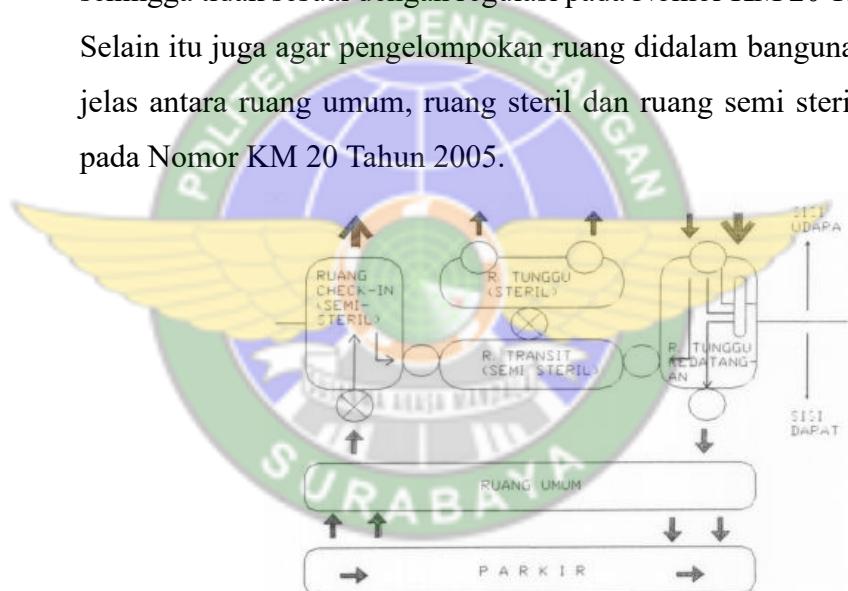
Gambar 4. 12 Blok Tata Ruang Terminal Domestik KM 20 Tahun 2005

Sejumlah perbaikan dan pembangunan di sisi darat maupun udara Bandar Udara Umbu Mehang Kunda mulai dilakukan, salah satunya yaitu pembangunan terminal penumpang. Sehingga saat ini terdapat dua terminal, yaitu terminal baru dan terminal *temporary*. Sampai saat ini, terminal *temporary* yang beroperasi. Dari kondisi yang ada, pada terminal baru Bandar Udara Umbu Mehang Kunda tidak terdapat adanya pembatas antara ruang kedatangan dan ruang keberangkatan sehingga tidak sesuai dengan regulasi pada Nomor KM 20 Tahun 2005. Selain itu juga agar pengelompokan ruang didalam bangunan terminal jelas antara ruang umum, ruang steril dan ruang semi steril mengacu pada Nomor KM 20 Tahun 2005.

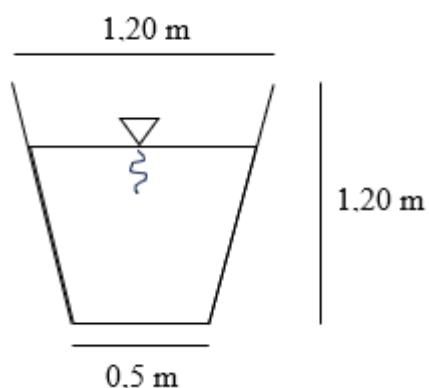
Gambar 4. 14 Penampang Drainase Bandara Umbu Mehang Kunda

Normalnya, saluran drainase memiliki tinggi jagaan 30-50 cm untuk mengantisipasi limpasan air hujan maupun mencegah air drainase masuk ke area perkerasan. Bandara Umbu Mehang Kunda memiliki drainase dengan dimensi 4.000 X 1,20 m. Pada saat bencana serupa terjadi, tinggi tumpukan lumpur pada saluran drainase mencapai 80-100 cm.

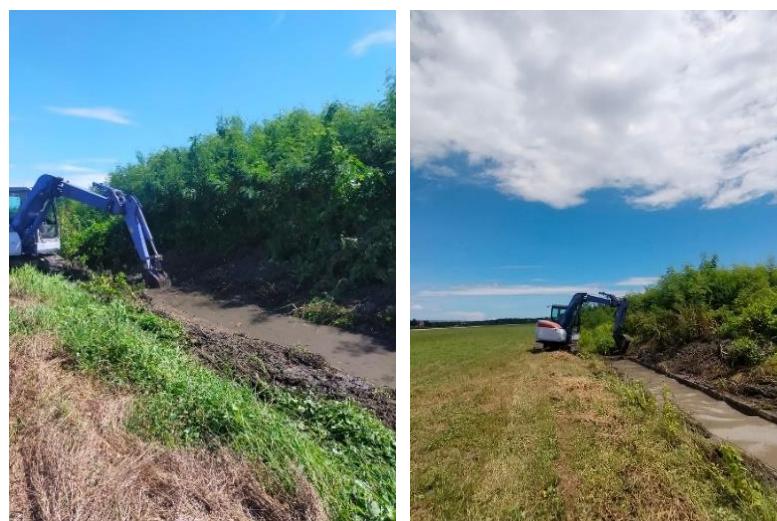
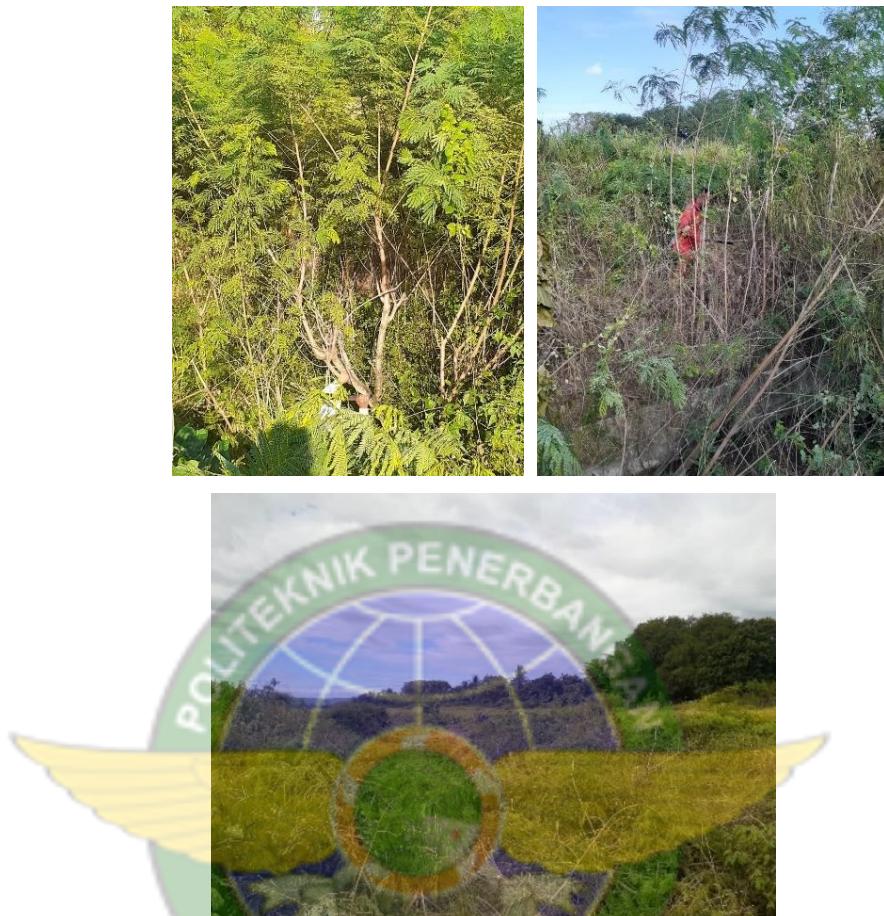
Gambar 4. 18 Proses Pemotongan Rumput dan Pohon serta Pengangkatan Endapan Lumpur

Berikut adalah beberapa foto dokumentasi pelaksanaan pemeliharaan drainase sisi udara dengan pengangkatan endapan lumpur menggunakan *excavator* serta pemotongan rumput dan pohon drainase menggunakan parang.

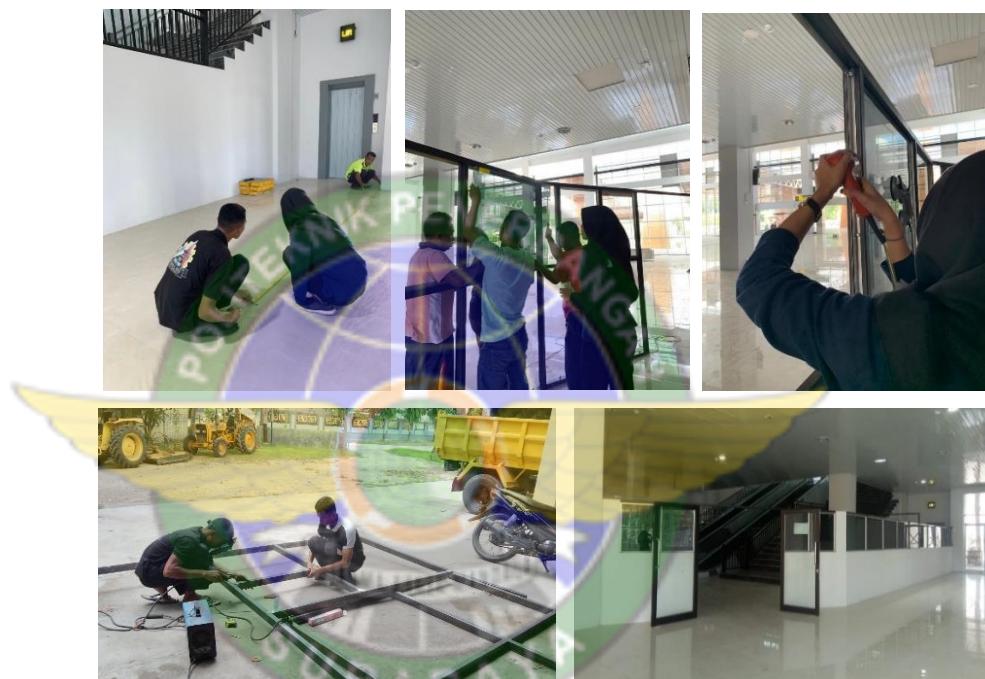
Gambar 4. 19 Proses Pemasangan Sekat

rangka sekat, kemudian triplek diplamir untuk meratakan sambungan triplek satu dengan yang lain.

6. Tahap keenam, dilakukan pemasangan pintu kaca sebagai akses dari dan ke ruang kedatangan.
7. Tiap tahapan dilaksanakan dengan baik dan teliti agar hasil pemasangan sekat rapi dan bagus.
