**LAPORAN *ON THE JOB TRAINING*  
PT. BATAM AERO TECHNIC  
TANGGAL 01 APRIL – 30 JUNI 2024**

**LAPORAN *ON THE JOB TRAINING*  
PT. BATAM AERO TECHNIC  
DIVISI *BASE MAINTENANCE* BATAM**

**Tanggal 1 April – 30 Juni 2023**

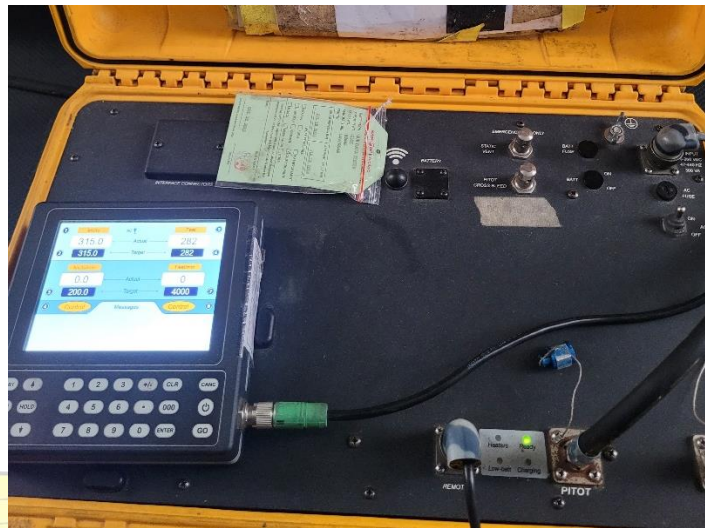
Gambar 3.5 *Airdata Computer Tester*

Prinsip kerja dari *Air Data Computer Tester* ini adalah memberikan *input* udara bertekanan yang dihasilkan oleh pompa berupa *dynamic pressure* dan *static pressure* sebagai simulasi pesawat pada saat terbang. Input tekanan yang masuk ke *master Instrument* akan diolah menjadi nilai ketinggian dan kecepatan.

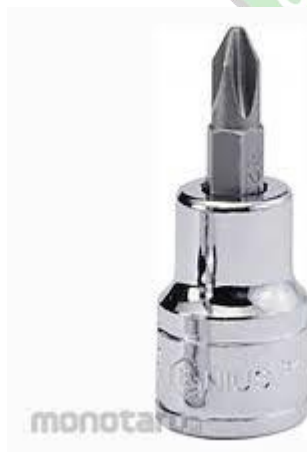
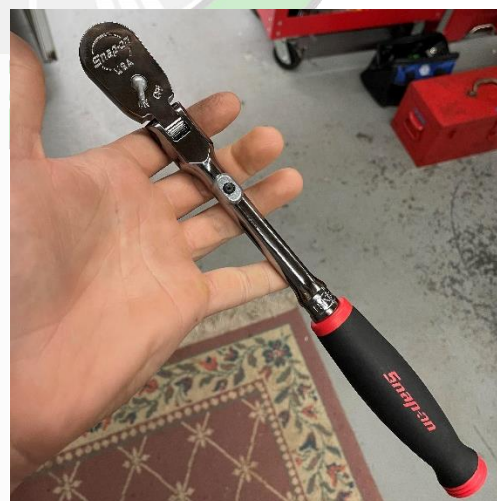
Gambar 4.2 (a) Bit Socket Philip (b) Handle Ratchet 3/8

Pada proses ini, memerlukan beberapa *tools* sesuai dengan AMM TASK 53-52-00-010-802. Pada AMM TASK 53-52-00-10-802 ntuk membuka *nose radome* pada pesawat dapat menggunakan *tools Handle Ratchet dan Bit Socket Philip*. Sebelum membuka *nose radome*, dilakukan pencabutan pada *circuit breaker*:

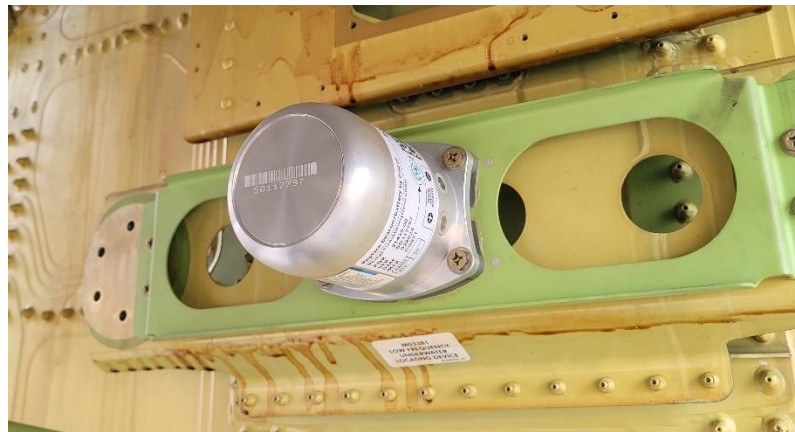
Gambar 4.3 *Low Frequency Underwater Locator Device*

Setelah proses *disassembly* selesai, dilanjutkan dengan tahap pemeriksaan / inspeksi. Dimana dalam kegiatan ini *Low-Freq ULD* dicek dengan teliti oleh *mechanic* dan *engineer*. Setelah dilakukan pemeriksaan ternyata tidak terdapat kerusakan fisik pada *Low-Freq ULD*. Oleh karena itu *engineer* memutuskan untuk lanjut melakukan *Functionally Check Low-Freq ULD*

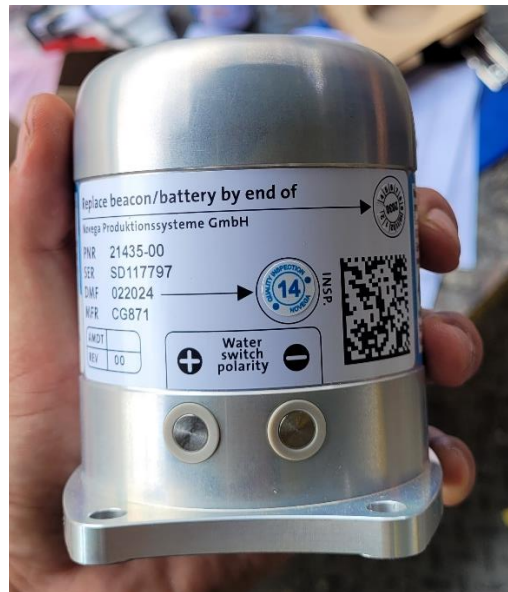
Gambar 4.4 *Water Switch Pins* pada LF – ULD

Pada tahap ini *engineer* akan melakukan *check* pada *water switch pins* yang terdapat pada *Low-Freq ULD*. *Procedure* dalam melakukan *functional test* ini merujuk pada referensi **taskcard SUBTASK 23-25-03-710-002**

1. Set *Multimeter* pada 20 VDC
2. Tunggu selama 60 detik, lalu hubungkan *probes Multimeter* pada *ULD Water switch pins*
3. Pastikan *Multimeter* menunjukkan angka minimal 3.2 VDC, dalam *Functionally Check* ini didapatkan nilai 3.6 VDC, yang berarti LF ULD masih dalam kondisi normal
4. Lepas *Probes Pins* multimeter
5. Pastikan *Water Switch Pins* pada ULD bersih

Setelah dilakukan *Functionally Check Low-Freq ULD* mendapatkan hasil bahwa *Low-Freq ULD* masih dalam kondisi baik, hal itu didapat karena pada saat pengecekan menggunakan *Multimeter*, ULD menunjukkan angka 3,6 VDC dari minimum angka sesuai *taskcard* 3,2 VDC.
