LAPORAN *ON THE JOB TRAINING* (OJT)
DI BATAM AERO TECHNIC

LAPORAN ON THE JOB TRAINING

4.4.1 Found Landing Light R/H Not Illuminate

4.4.3 Cleaning of Forward, Aft, and Lav Smoke Detector

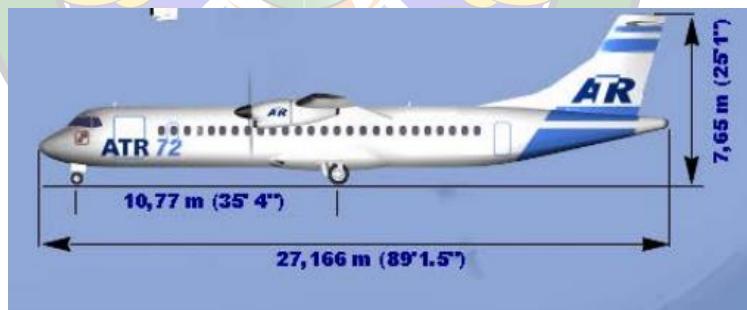
Gambar 3. 1 Dimensi Pesawat ATR 72 600

Gambar 3.1 diatas menjelaskan tentang dimensi pesawat ATR 72-600. Pesawat ATR 72-600 mempunyai Panjang 27,155 m, tinggi dari landing gear sampai dengan ujung vertical stabilizer yaitu 7,65 m, dan jarak antara nose landing gear dengan main landing gear yaitu 10,77 m. Pesawat ATR mengalami pengembangan dari ATR 42 menjadi ATR 72. Nama "42" berasal dari jumlah isi kapasitas penumpang yaitu antara 40 sampai 50 kursi. Kemudian pada tahun 1986, pesawat ATR 72 diluncurkan dan melaksanakan penerbangan perdannya pada 27

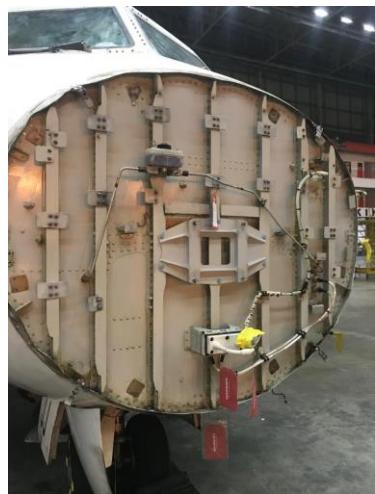
Gambar 3. 3 Forward Pressure Bulkhead pada pesawat ATR 72-600

Gambar 3.3 diatas merupakan *Forward Pressure Bulkhead* dari pesawat ATR 72-600 yang *part* dan *component* didalamnya sudah diremove karena akan dilakukan *general visual inspection*

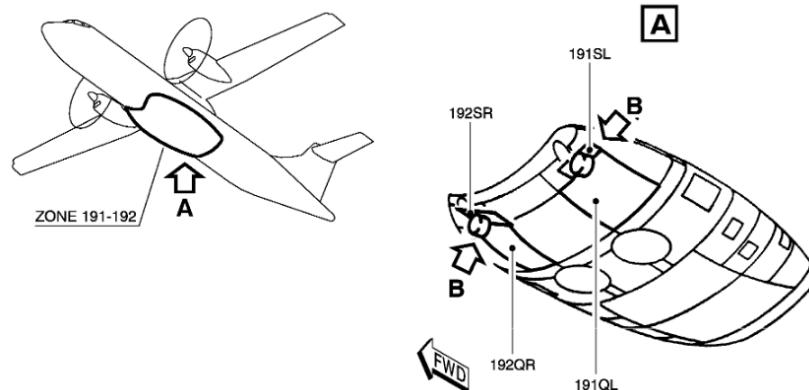
Gambar 4. 1 Maintenance Manual remove panel

Pada gambar 4.1 diatas menjelaskan posisi panel pada *lower fuselage* yang akan di *Remove*. Panel *192QR* berada di sebelah kanan arah pesawat. Panel tersebut merupakan akses untuk *remove landing light*. Adapun tools yang digunakan untuk *remove panel 192QR* antara lain:

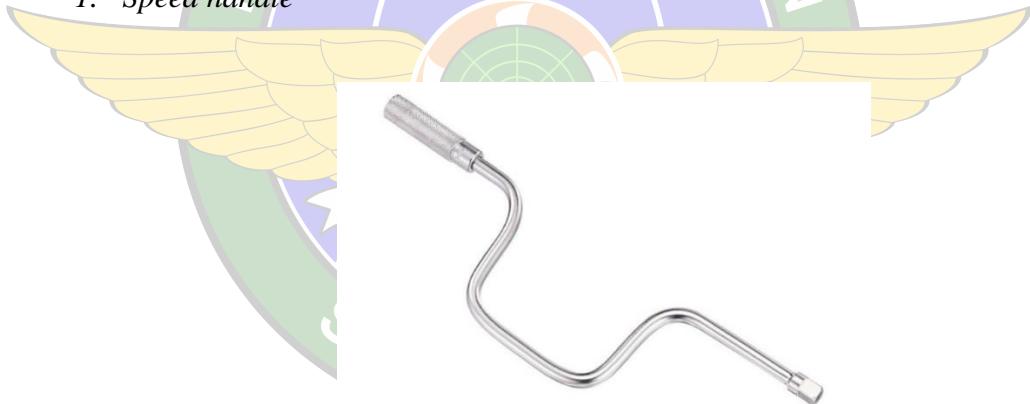
Gambar 4. 2 Speed Handle

Speed Handle merupakan *tools* yang digunakan untuk melepaskan atau mengencangkan bolt ataupun screw yang ulirnya panjang dan dalam.

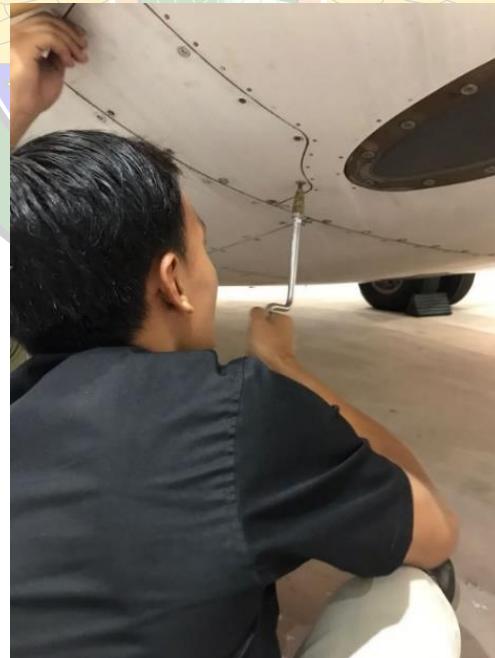
Gambar 4. 4 Remove panel 192QR

Gambar 4.4 diatas merupakan proses *remove panel 192QR* menggunakan *tools speed handle* dan *bit four wing* untuk membuka akses *landing light* yang ada di

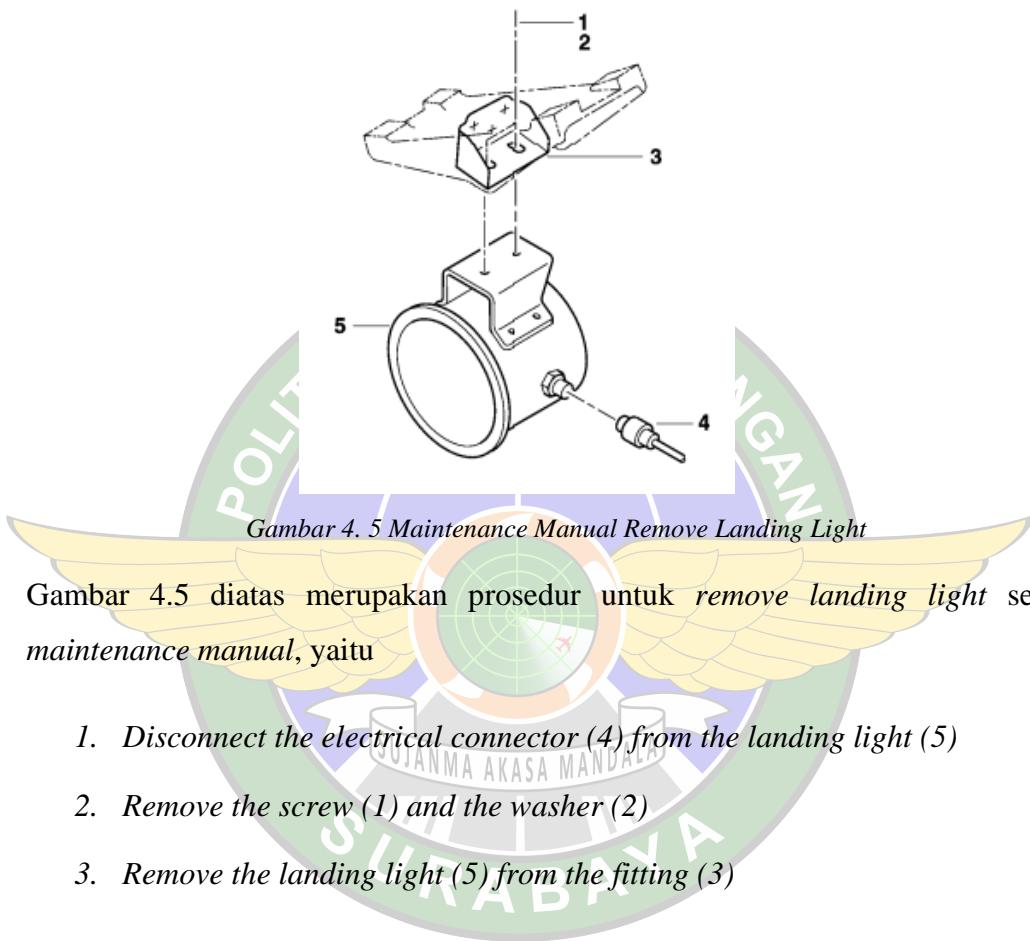
Gambar 4.5 diatas merupakan prosedur untuk *remove landing light* sesuai *maintenance manual*, yaitu

1. Disconnect the electrical connector (4) from the landing light (5)
2. Remove the screw (1) and the washer (2)
3. Remove the landing light (5) from the fitting (3)

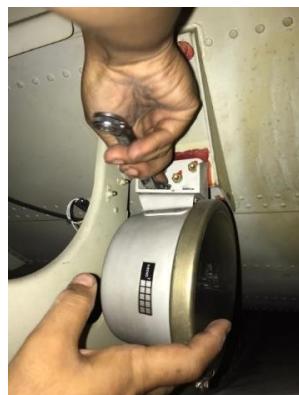
Gambar 4. 6 Remove Landing Light

Gambar 4.6 diatas merupakan proses *remove landing light (R/H)*. *Landing light (R/H)* berada di panel *192QR*. Oleh karena itu sebelum proses *remove landing light*, dilakukan *remove panel 192QR*. Adapun *tools* yang digunakan untuk *remove landing light*, antara lain:

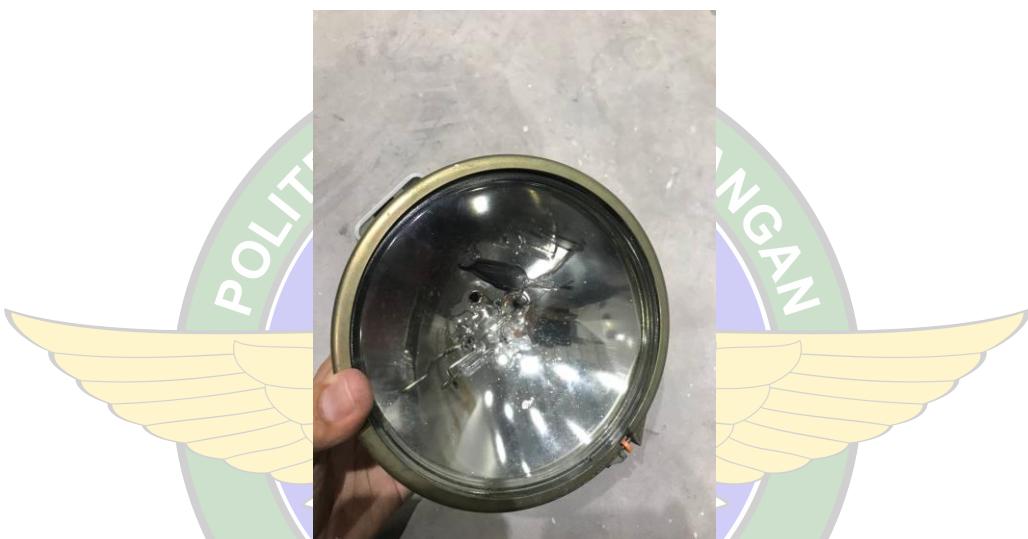
Gambar 4. 7 Lamp pada landing light yang telah rusak

Setelah dilakukan pengecekan berdasarkan referensi ***AFI ATR-A-33-42-XX-00ZZZ-429Z-A*** bahwa *Landing Light R/H Not Illuminate* disebabkan oleh *Broken Lamp*. Prosedur selanjutnya yang dilakukan untuk mengatasi permasalahan tersebut lebih lanjut dilakukan sebagai berikut:

Gambar 4.7 diatas merupakan *lamp* dari *landing light* yang mengalami kerusakan, dari fisik *lamp* tersebut terbakar.

- 1) *Install the landing light (5) on the fitting (3)*
- 2) *Install the screw (1) and the washers (2)*
- 3) *Adjust the position of the landing light (5) until the heads of the screw (1) are aligned in the center of the oval holes of the fitting (3)*

- 4) Hold the landing light (5) in position and tighten the screw (1) with the washers (2)
- 5) Connect the electrical connector (4)

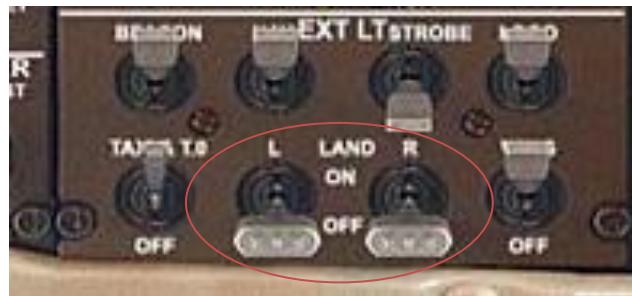
Gambar 4. 9 Overhead Panel

- 1) On the overhead panel, on the EXT LT section of panel 27VU:
 - Put LAND/R switch in ON position
- 2) Make sure that right landing light comes on
- 3) Turn back EXT LT/LAND right switch to OFF position

Gambar 4.9 diatas merupakan *overhead panel cockpit* yang berfungsi untuk melakukan *operational test*.

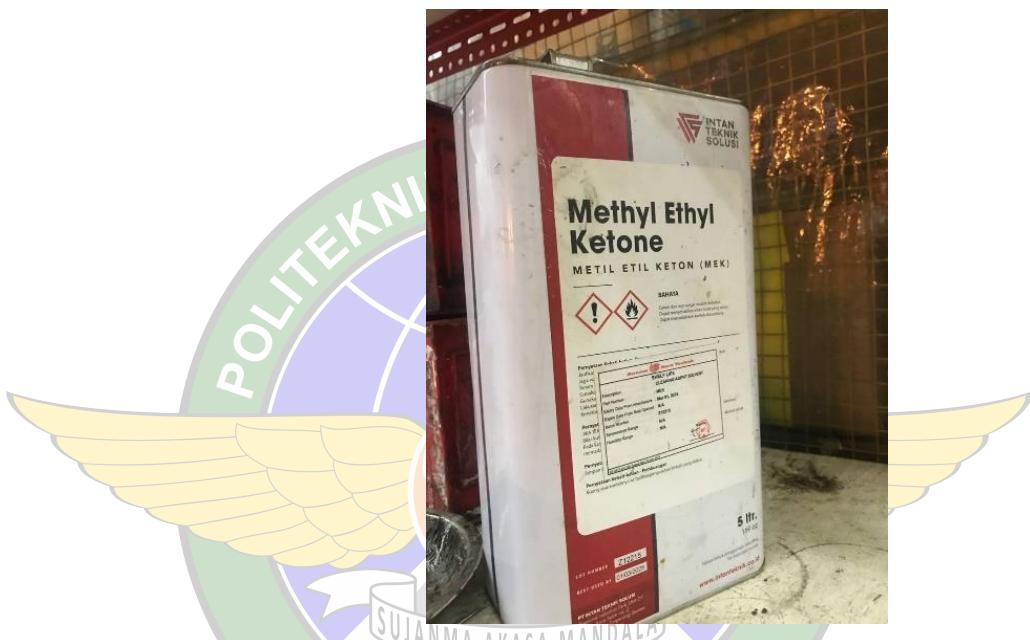
Gambar 4. 11 Cairan MEK (*Methyl Ethyl Ketone*)

Gambar 4.11 diatas merupakan cairan *MEK*, yang digunakan untuk proses *cleaning*, namun cairan ini sangat mudah terbakar dan mempunyai bau yang tajam. Sebelum melaksanakan kegiatan *cleaning* pastikan *sandwich panel* sudah di remove. Pada saat proses *cleaning* pastikan tidak ada bahan yang mudah terbakar dan tidak ada damage lainnya pada cable, wires maupun component lainnya.

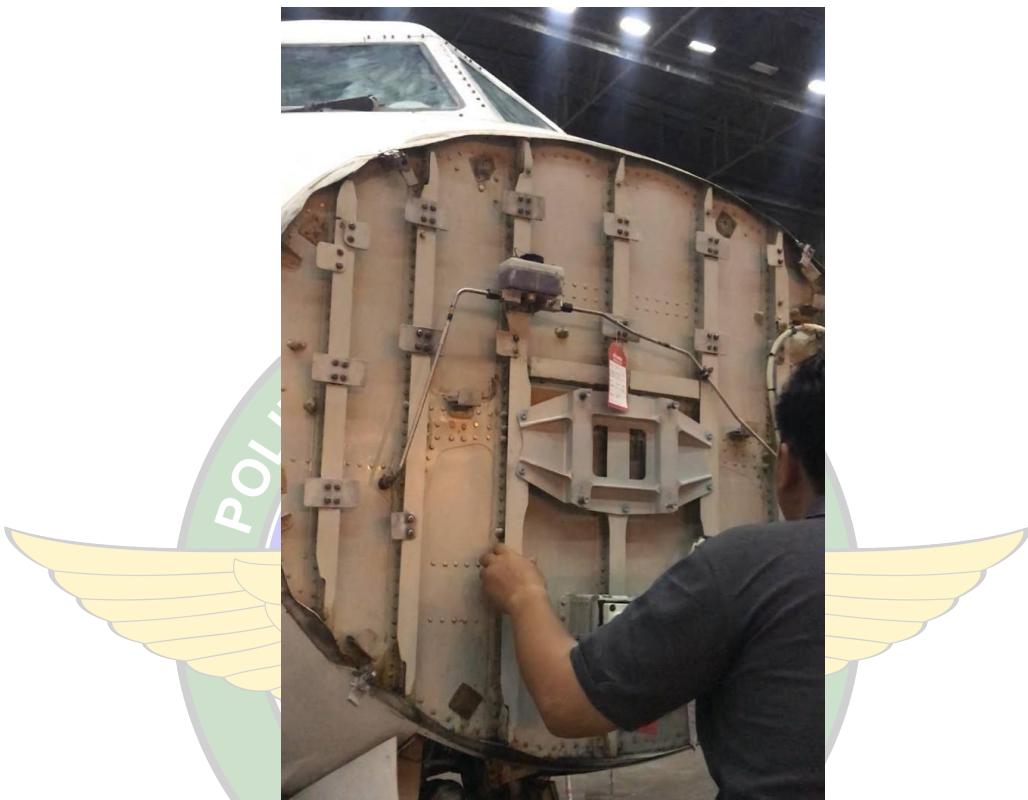
Gambar 4. 12 Visual inspection oleh Engineer

Pada gambar 4.12 diatas merupakan proses *visual inspectipn* yang dilakukan oleh engineer untuk memriksa apakah selama inspection ditemukannya damage berupa crack, corrosion ataupun yang lainnya. Setelah dilakukannya proses *cleaning*, engineer melakukan *visual inspection* pada bagian *forward pressure bulkhead*. Dari hasil visual inspection yang dilakukan, tidak ditemukan *corrosion*, *crack*, maupun *damage* yang lain pada area tersebut. Kemudian setelah visual inspection dinayatakn clear, maka yang akan dilakukan selanjutnya yaitu servicing untuk memberi AV-15 sebagai cairan inhibiting corrosion.

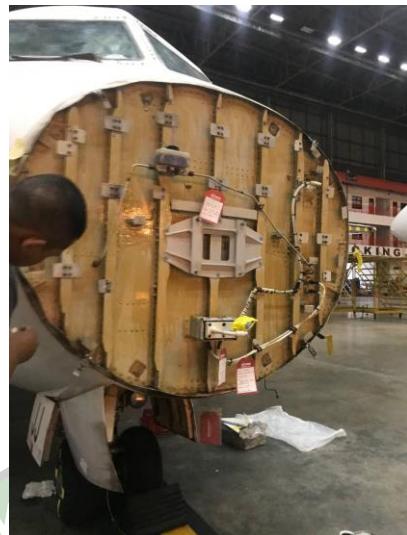
Gambar 4. 13 Pelumasan AV-15

Pada gambar 4.13 diatas merupakan proses pelumasan AV-15 sebagai *inhibiting corrosion*. Ardrox AV-15 diaplikasikan sebagai pelapis untuk melindungi logam yang biasanya digunakan dalam struktur pesawat yang berguna sebagai penghambat korosi. Sesuai **TASKCARD NO. 531134-GVI-10000-1-IDN** setelah dilakukan *visual inspection* yaitu memberikan pelumasan *corrosion inhibiting* yaitu AV-15 untuk mencegah terjadinya *corrosion* pada area *forward pressure bulkhead*.

Setelah proses pelumasan *corrosion inhibiting* selesai, *engineer* melakukan *double check* untuk memastikan bahwa *forward pressure bulkhead* sudah dilumasi AV-15 dan memastikan beberapa komponen yang tidak boleh diberi pelumas AV-15 tersebut. Selanjutnya yang harus dilakukan yaitu *install part* yang telah *removed* sebelumnya, yaitu *install bird strike sandwich panel*, *install brake reservoir*, *install gutter*, dan yang terakhir *install radome*

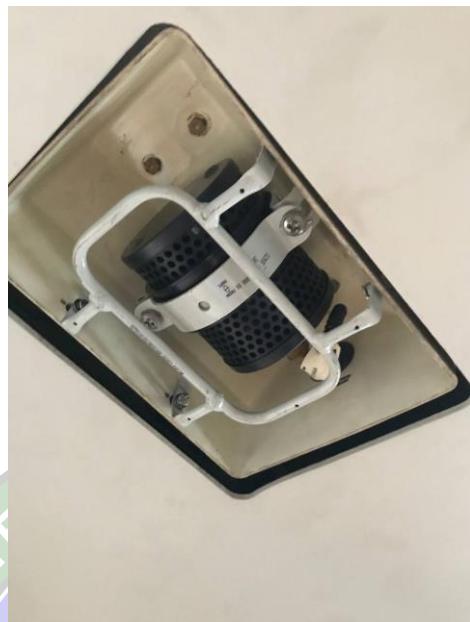
Gambar 4. 14 Smoke Detector

Menurut *Reasons TASKCARD NO. ATR72-EA-26-473-IDN*, dilaporkan permasalahan *smoke detector* berulang kali terjadi pada pesawat ATR 72-500 yaitu PK-WFI, PK-WFK, PK-WFL, PK-WFM, PK-WFO, dan PK-WFR mulai bulan Juli 2010 sampai Januari 2012. Maka setelah itu dievaluasi masalah pada *smoke detector*, maka diputuskan untuk membuat *cleaning schedule*. *Smoke Detector* pada pesawat ATR 72-600 dibagi menjadi tiga area, yaitu *aft smoke detector*, *forward smoke detector*, dan *lavatory smoke detector*. Sesuai *TASKCARD NO. ATR72-EA-26-473-IDN* yang harus dilakukan pada *Aft Smoke Detector*, *Forward Smoke Selector*, dan *Lavatory Smoke Detector*, yaitu:

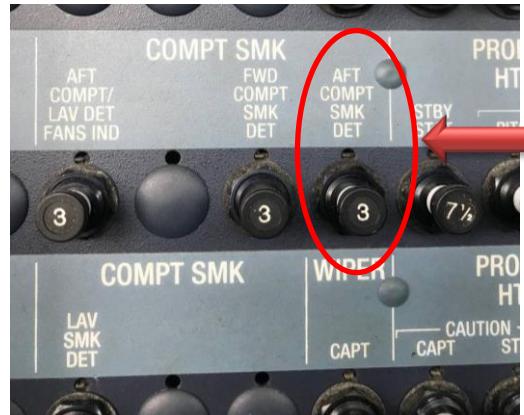
Gambar 4. 15 Circuit Breaker Smoke Detector

Pada gambar 4.15 diatas merupakan *Circuit Breaker* yang bersangkutan dengan *aft smoke detector*. *Circuit Breaker* harus dalam kondisi *open* ketika proses *remove aft smoke detector* dilakukan.

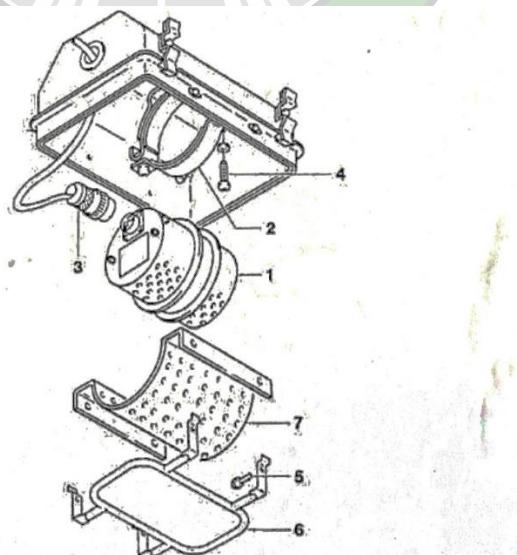
Gambar 4. 16 Maintenance Manual Removal Aft Smoke Detector

Gambar 4.16 diatas menjelaskan bagaimana cara removal smoke detector sesuai

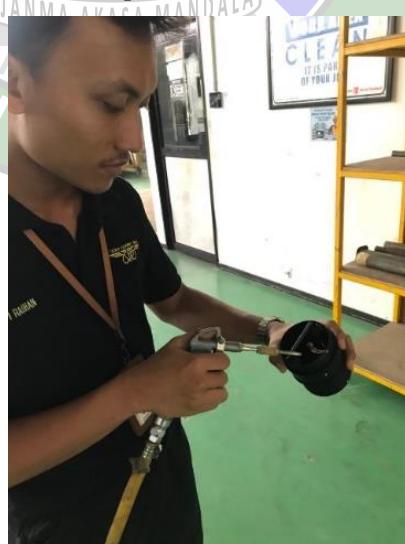
Gambar 4. 17 Proses Cleaning Smoke Detector

Cleaning merupakan proses pembersihan pada komponen *smoke detector* untuk membersihkan damage jika terdapat didalamnya dengan menggunakan *pressure compressed air* dengan tekanan 5-10 psi.

Pada gambar 4.17 diatas merupakan proses *cleaning* pada komponen *smoke detector* menggunakan *pressure compressed air* yang rendah sekitar 5-10 psi

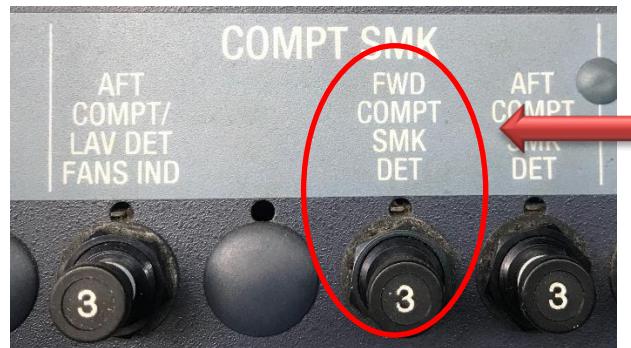
Gambar 4. 18 Circuit Breaker Fwd Smoke Detector

Gambar 4.18 diatas merupakan *Circuit Breaker* yang bersangkutan dengan *forward smoke detector*. *Circuit Breaker* harus dalam kondisi *open* ketika proses *remove forward smoke detector* dilakukan

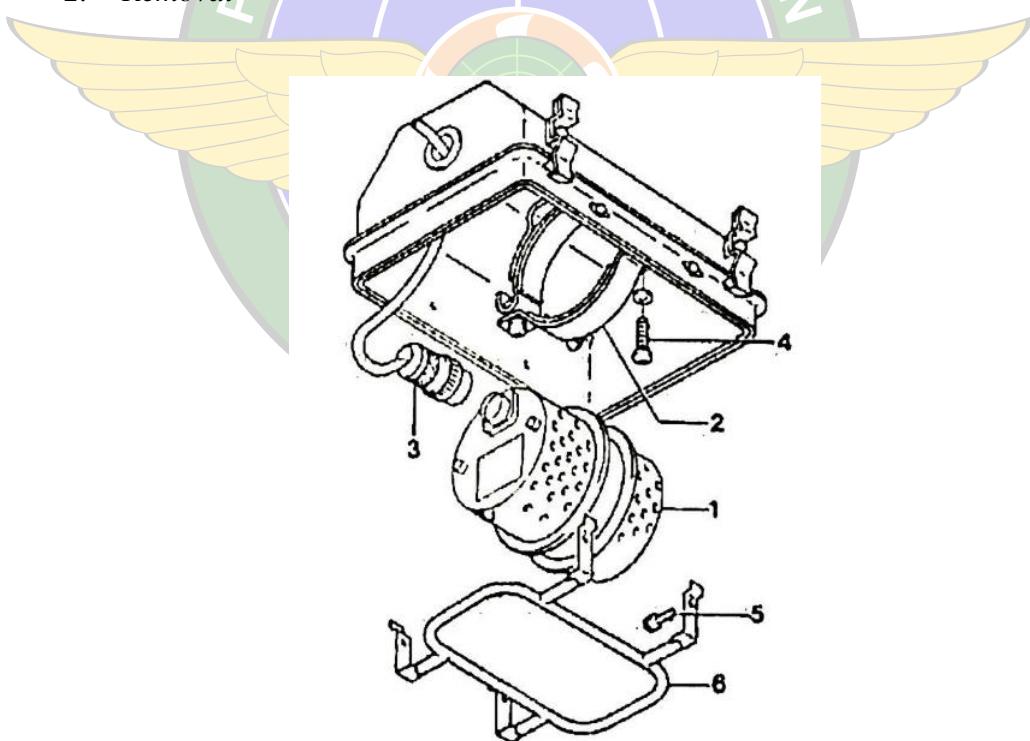
Gambar 4. 19 Maintenance Manual Remove Fwd Smoke Detector

Gambar 4.19 menjelaskan prosedur *remove smoke detector* sesuai *maintenance manual*. Sebelum mengerjakan *cleaning forward smoke detector*, *engineer* dan *mechanic* harus melakukan *removal* pada beberapa komponen yang sesuai pada

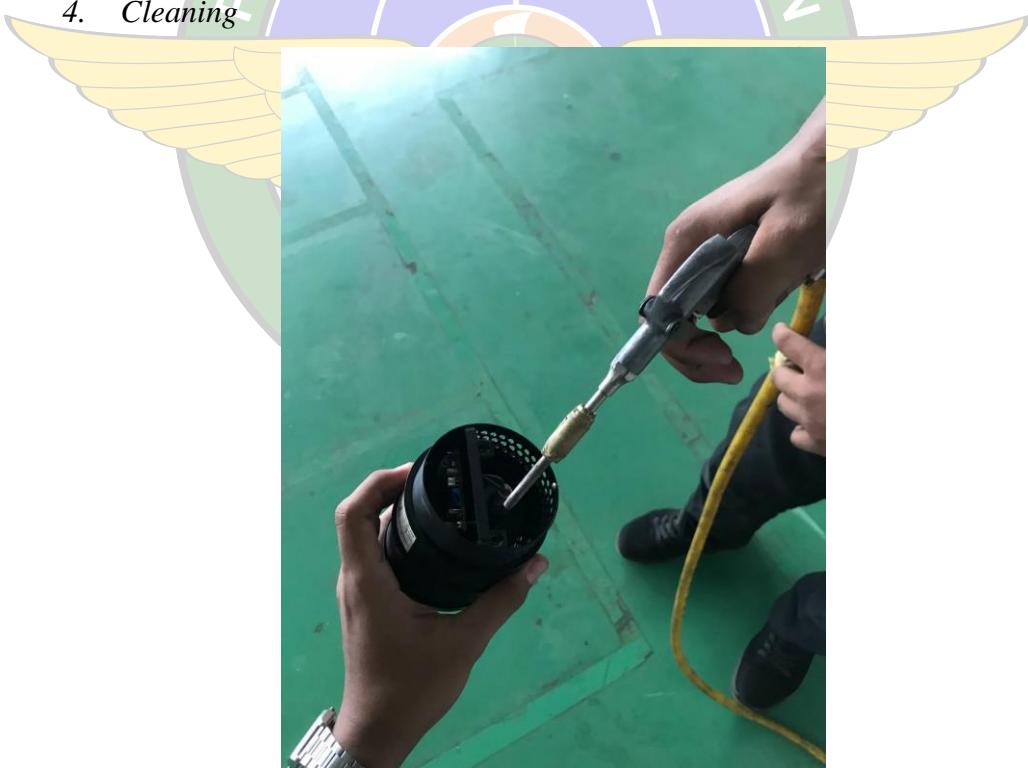
Gambar 4. 20 Proses cleaning Fwd Smoke Detector

Pada gambar 4.20 diatas melakukan *cleaning* pada komponen *smoke detector* menggunakan *pressure compressed air* yang rendah sekitar 5-10 psi selama 3

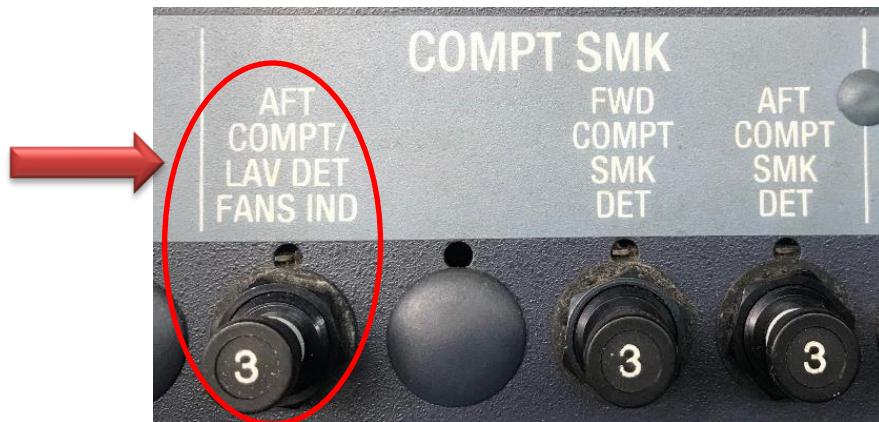
Gambar 4. 21 Circuit Breaker Lavatory Smoke Detector

Gambar 4.21 diatas merupakan *Circuit Breaker* dari *lavatory smoke detector*. *Circuit Breaker* harus dalam kondisi *open* ketika proses *remove lavatory smoke detector* dilakukan

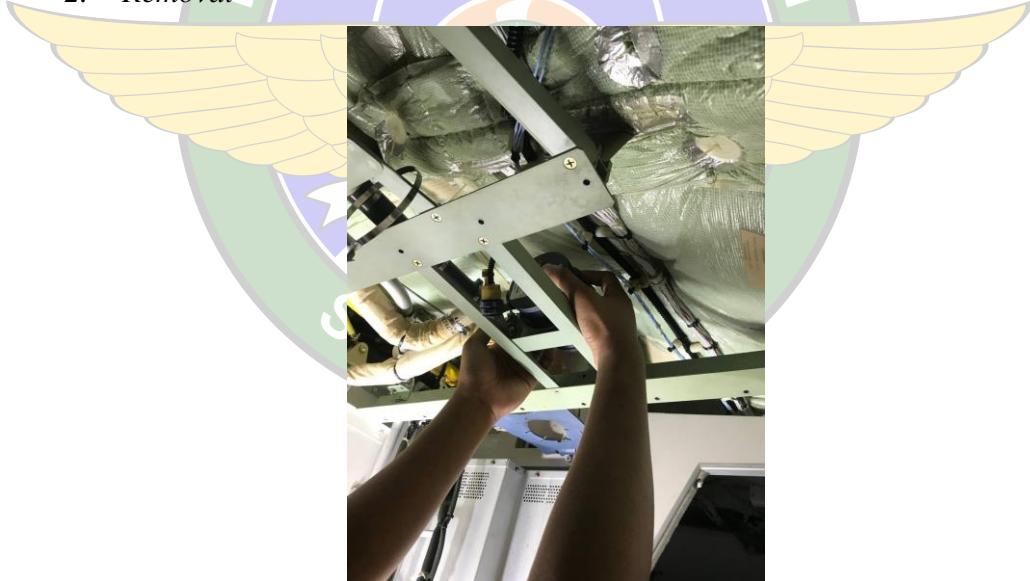
Gambar 4. 22 Remove Lavatory Smoke Detector

Pada gambar 4.22 diatas merupakan proses removal lavatory smoke detector. Sebelum mengerjakan *cleaning*, *engineer* dan *mechanic* harus melakukan *removal*. *Removal* pada *lavatory smoke detector* dibagi 2 yaitu:

Pada bagian ini dilakukan *removal* pada *ceiling panel* karena *smoke detector* yang berada di dalam *ceiling panel* tersebut, jadi akses untuk *remove smoke*

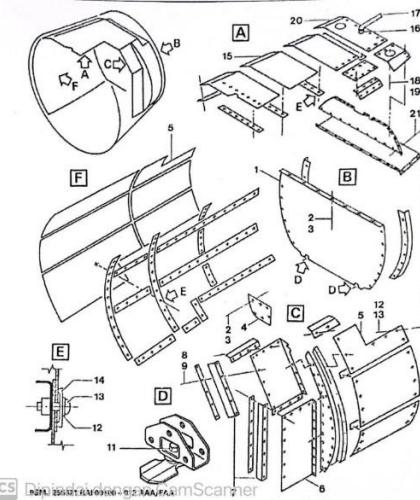
Gambar 4. 23 Maintenance Manual Remove Aft Cargo Compartment Lining Panel

Gambar 4.23 diatas merupakan dokumen *maintenance manual* untuk *remove ceiling panel* 161 AC. Adapun prosedur *maintenance manual* yang harus dikerjakan sesuai gambar 4.21 diatas yaitu:

1. Remove screws (18) and washers (19)
2. Remove screw (13), washers (12), covers trips (14), quick fasteners (21) and ceiling panels (15)
3. Hold ceiling panel (20) and remove clamps (16) securing extraction duct (17) to ceiling panel (20)

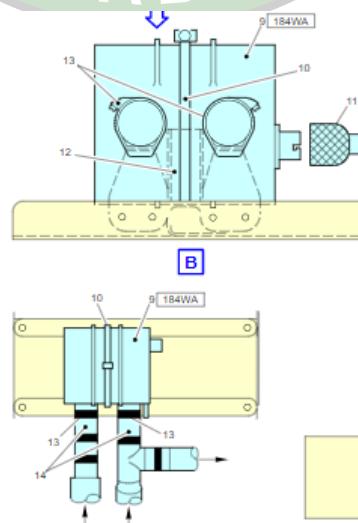
Gambar 4. 24 Maintenance Manual Remove Lavatory Smoke Detector

Gambar 4.24 diatas merupakan dokumen *maintenance manual* untuk *remove Lavatory Smoke Detector*. Adapun prosedur *maintenance manual* yang harus dikerjakan sesuai gambar 4.24 diatas yaitu:
