**PEMELIHARAAN RUNWAY STRIP DAN PERBAIKAN KACA
TERMINAL PENUMPANG DI UNIT PENYELENGGARA
BANDAR UDARA KALIMARAU BERAU
KALIMANTAN TIMUR
LAPORAN *ON THE JOB TRAINING* (OJT)**
Tanggal 02 Oktober 2023 – 29 Februari 2024

**PROGRAM STUDI DIPLOMA 3 TEKNIK BANGUNAN DAN LANDASAN
POLITEKNIK PENERBANGAN SURABAYA
2024**

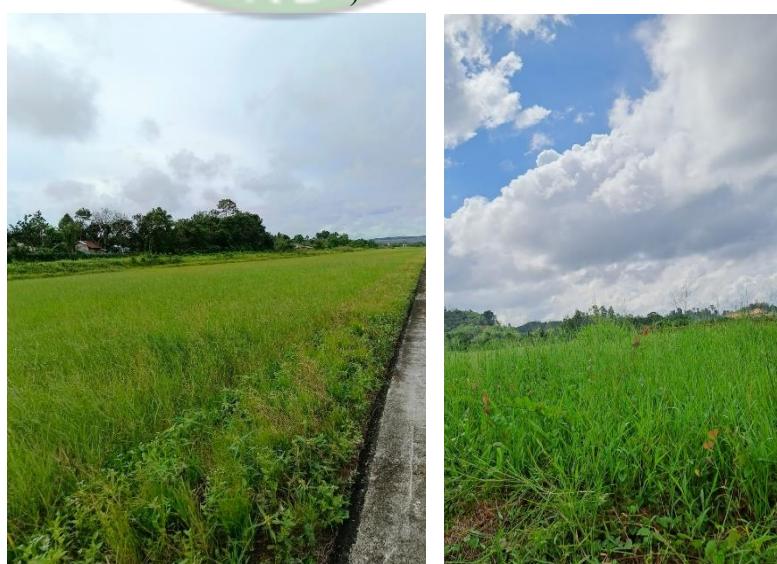
Gambar 4. 15 Permasalahan Fasilitas Sisi Udara (Keadaan *Runway Strip* Sebelum Perawatan)

Ditemukan kondisi rumput yang sudah mencelewati batas yang ditentukan. Hal ini dapat mengganggu fasilitas sisi udara seperti, *runway edge light*, lampu PAPI dan alat navigasi lainnya di area *runway strip*. Pertumbuhan rumput ini juga dipengaruhi oleh curah hujan yang tinggi dan juga jenis eksisting tanah bandar udara yang awalnya adalah rawa membuat pertumbuhan rumput yang cepat. Manajemen pemotongan rumput harus terkoordinasi dengan baik agar menjadi pengimbang dengan pertumbuhan rumput yang kian cepat. Di Bandara Kalimara sendiri hanya dilakukan pemotongan dan penyemprotan rumput. Luasan runway strip bandar udara Kalimara adalah 2.850 m x 140 m (*aerodrome manual* bandar udara).

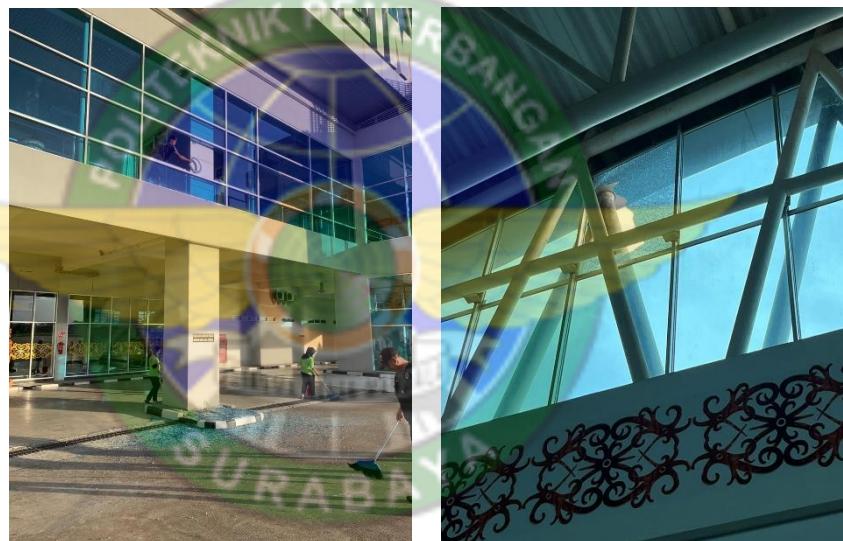
Gambar 4. 16 Permasalahan Sisi Darat (Pecahnya Kaca Terminal Penumpang)

Ditemukan kaca terminal yang pecah sehingga dapat membahayakan dan mengganggu keselamatan dan kenyamanan penumpang. Apabila tidak segera ditangani dan diperbaiki dapat menyebabkan air dan binatang dapat masuk ke dalam terminal ketika hujan. Menurut PR 11 Tahun 2023 tentang Pedoman Pemeliharaan Fasilitas Sisi Darat Bandar Udara menjelaskan bahwa bangunan terminal penumpang beserta peralatan yang ada di dalamnya merupakan salah satu pemeliharaan rutin fasilitas sisi darat bandar udara.

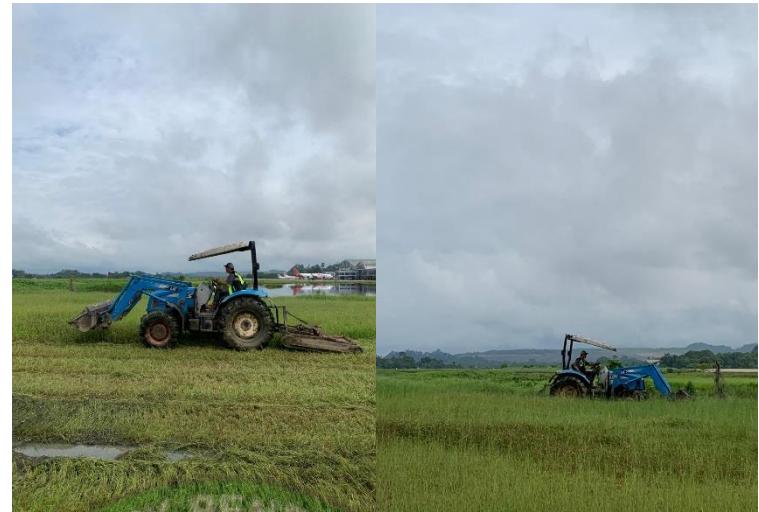
Gambar 4. 19 Pemotongan Rumput Dengan Menggunakan
Mower Tractor

1. *Mower Tractor* menggunakan metode pemotongan di area pinggiran *runway* dengan luasan potong perhari 6.000-9.000 m² atau sama dengan 3-4 lampu approach light tergantung pada kondisi cuaca.

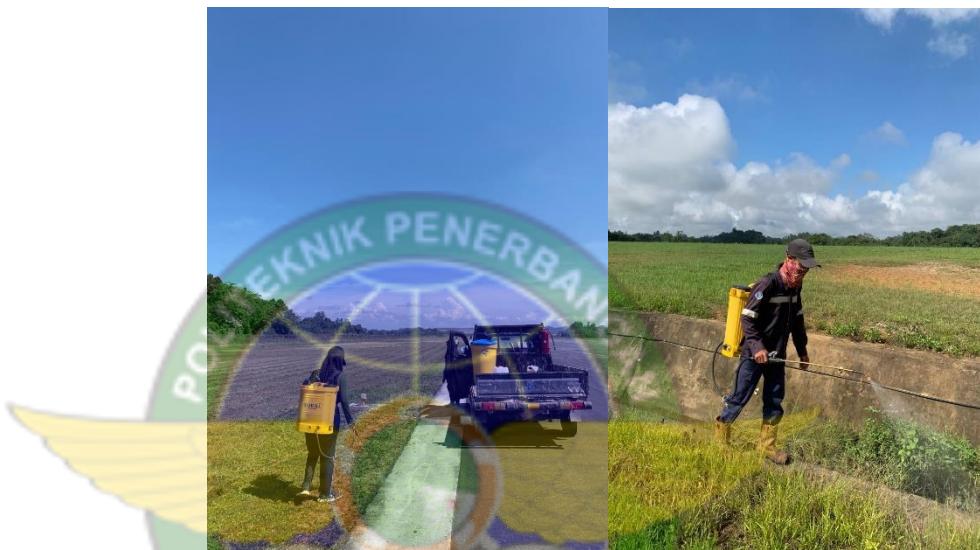
Gambar 4. 23 Penyemprotan Dengan Menggunakan Racun Roundup

3. Metode penyemprotan dengan racun rumput (*roundup*), penyemprotan dilakukan pada titik titik tertentu yaitu daerah yang tidak dapat dijangkau oleh *mower tractor*, diantaranya di area tepian runway dan saluran drainase. Tujuan penyemprotan ini adalah agar pertumbuhan rumput tidak terlalu cepat dan dapat terkontrol.

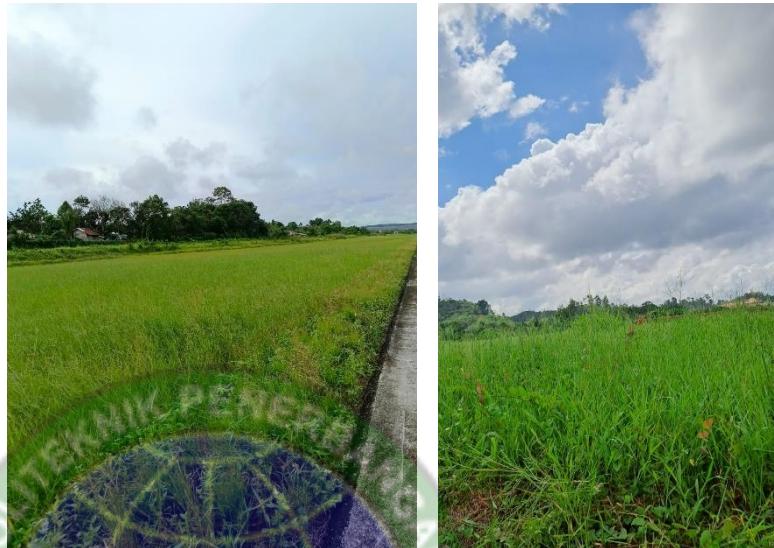
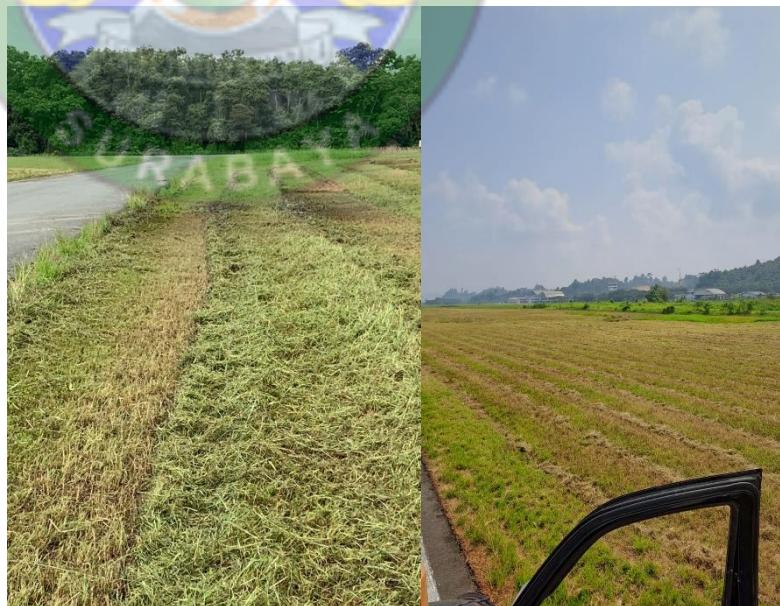
Gambar 4. 24 Sebelum dan Setelah Pemeliharaan *Runway Strip*

Dokumentasi sebelum pemeliharaan *runway strip* :

Dokumentasi setelah pemeliharaan *runway strip* :

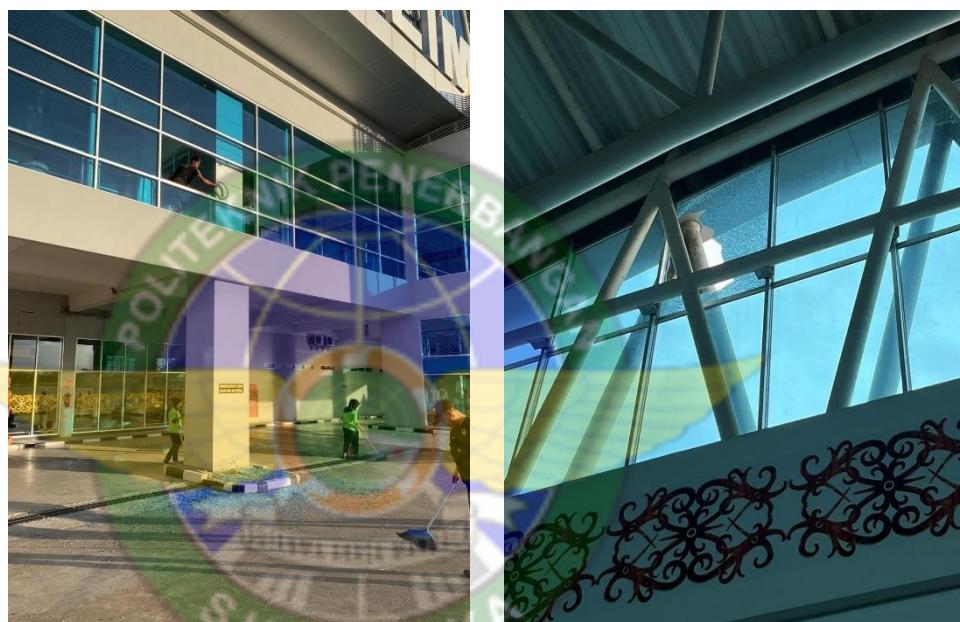
Gambar 4. 25 Pecahnya Kaca Terminal Penumpang

Pecahnya kaca diterminal penumpang mengakibatkan keamanan dan kenyamanan penumpang terganggu. Maka dari itu pihak unit bangunan dan landasan Bandar Udara Kalimara harus segera melakukan perbaikan agar serpihan kaca yang pecah tidak membahayakan penumpang dan staff yang melewati area tersebut.

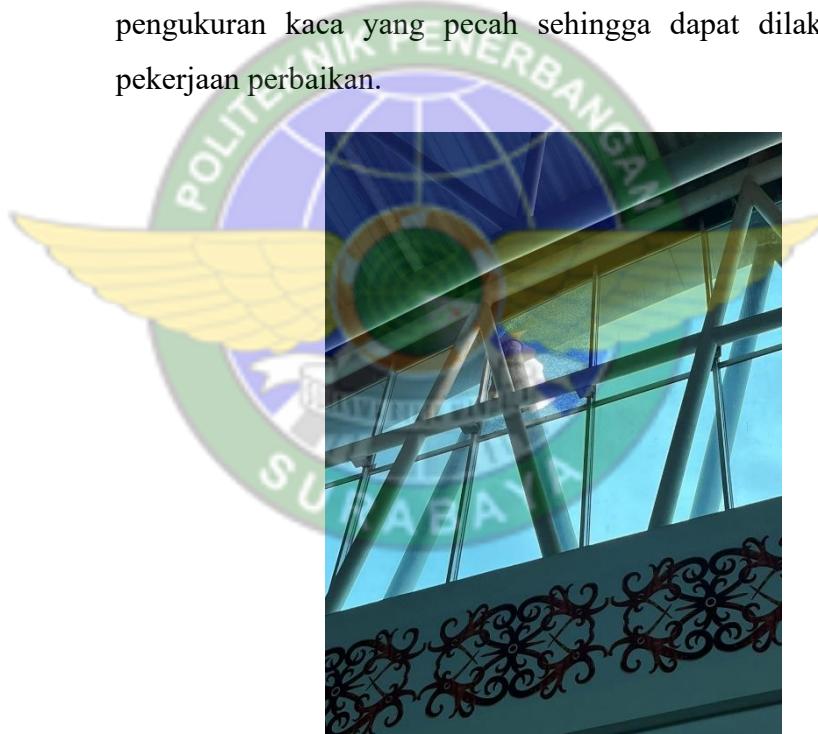
Gambar 4. 26 Survei Lokasi Kaca Pecah

1. Melakukan survei lokasi kerusakan kaca yang pecah. Survei dilakukan agar mengetahui dimana letak-letak kerusakan dan pengukuran kaca yang pecah sehingga dapat dilakukan segera pekerjaan perbaikan.

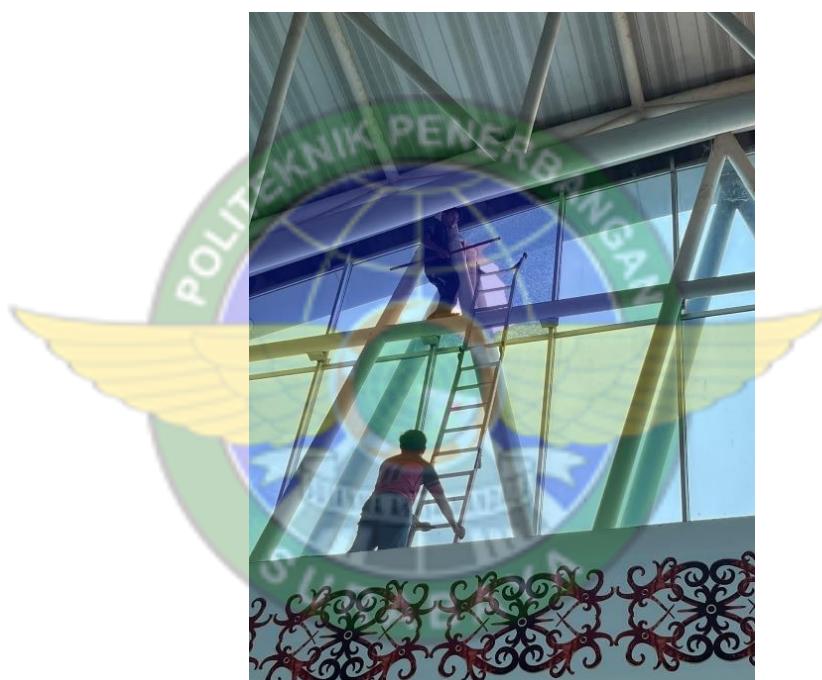
Gambar 4. 38 Pemecahan Kaca dan Pembersihan

3. Melakukan pemecahan kaca secara keseluruhan dan melakukan pembersihan serpihan kaca. Dikarenakan jenis kaca yang digunakan merupakan jenis kaca tempered glass, dimana sifat kaca tersebut apabila pecah di satu titik mengakibatkan keseluruhan kaca pecah. Agar tidak membahayakan penumpang yang melewati area tersebut apabila kaca pecah kebawah dan dapat melukai orang yang berada di area tersebut.

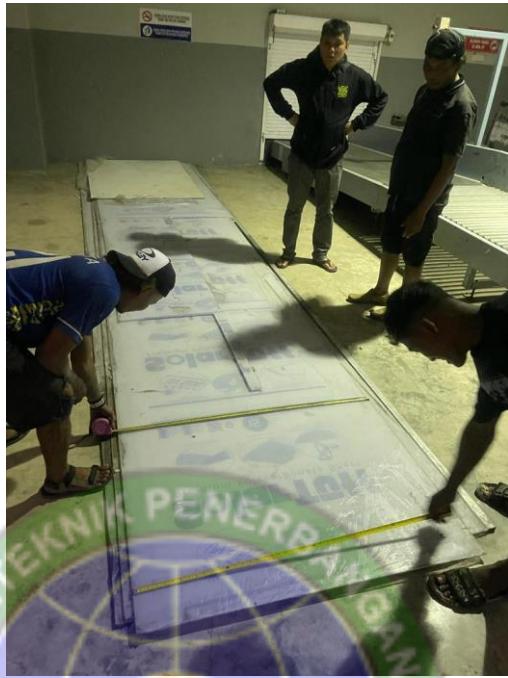
Gambar 4. 39 Pemotongan *Solartuff*

4. Melakukan pengukuran solartuff sebelum dilakukan pemotongan, ukuran disesuaikan dengan keadaan kaca yang pecah.

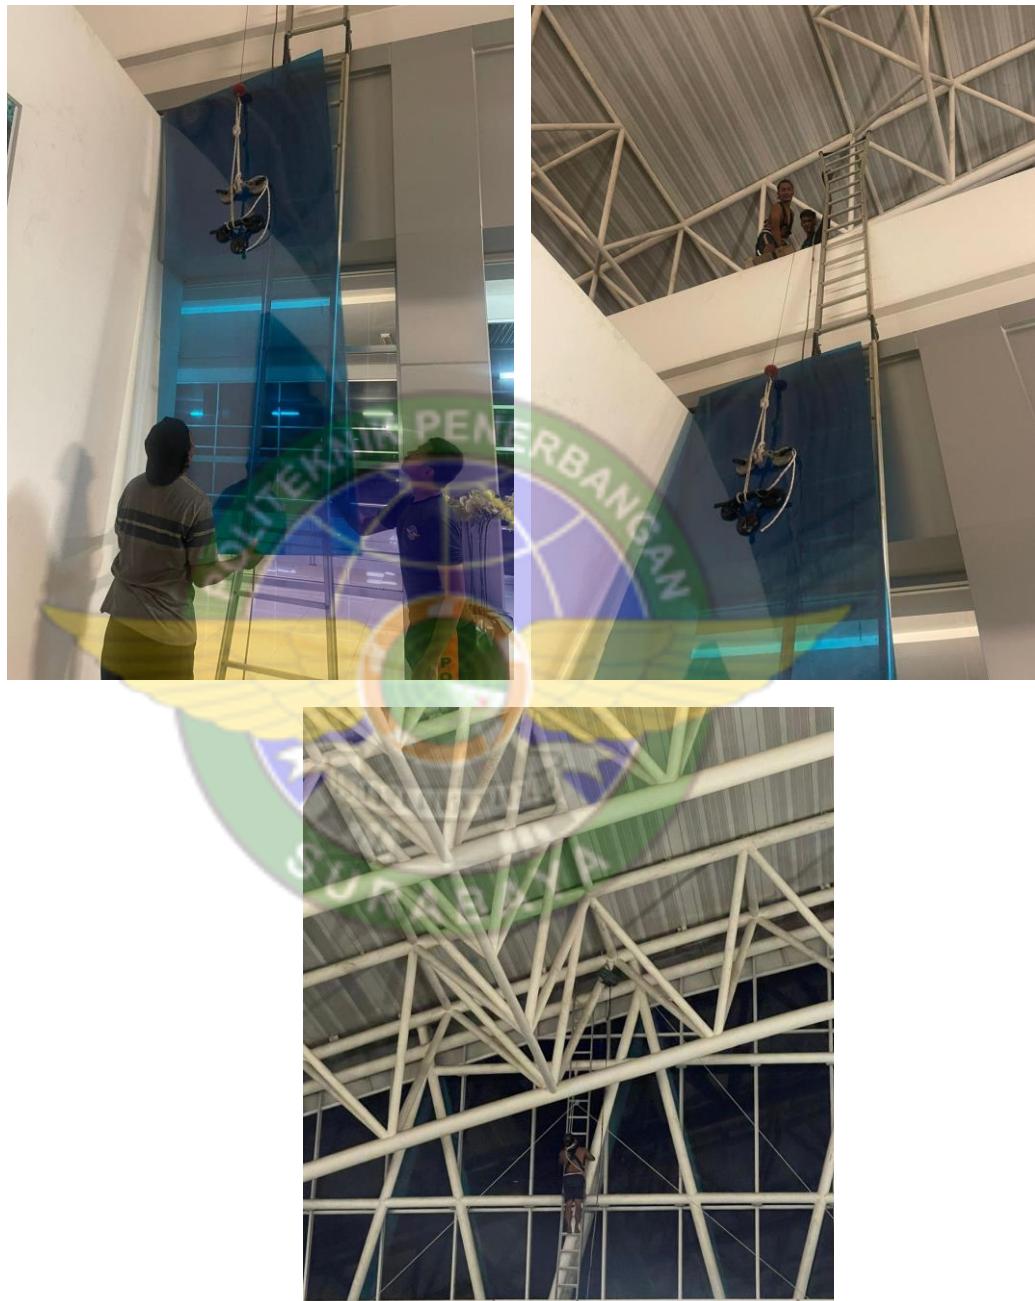
Gambar 4. 42 Proses Pemasangan
Solartuff

7. Melakukan pemasangan solartuff. Pemasangan dilakukan oleh personel yang telah berpengalaman dan professional.

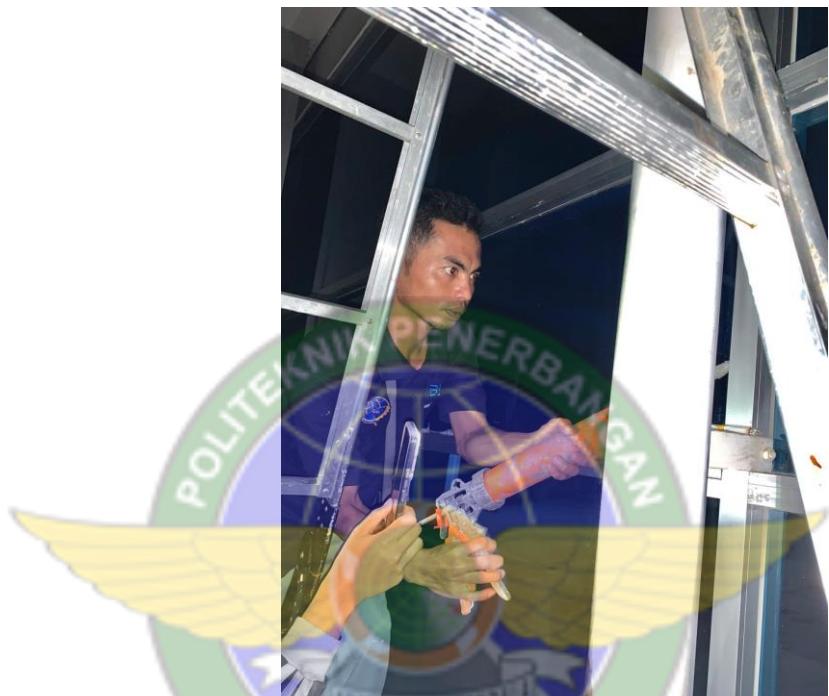
Gambar 4. 43 Proses Pemberian *Silicon Sealant*

8. Melakukan pemberian *silicon sealant* pada pinggiran celah solartuff. Fungsi pemberian silicon sealant adalah agar menahan pemuaian *solartuff*, agar celah tidak bocor, dan agar dapat merekatkan dua permukaan.

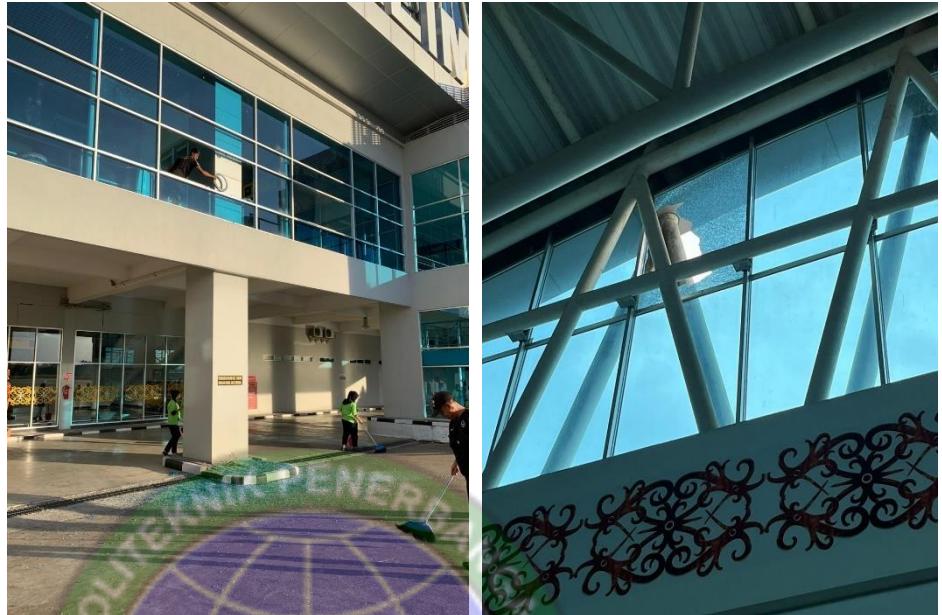
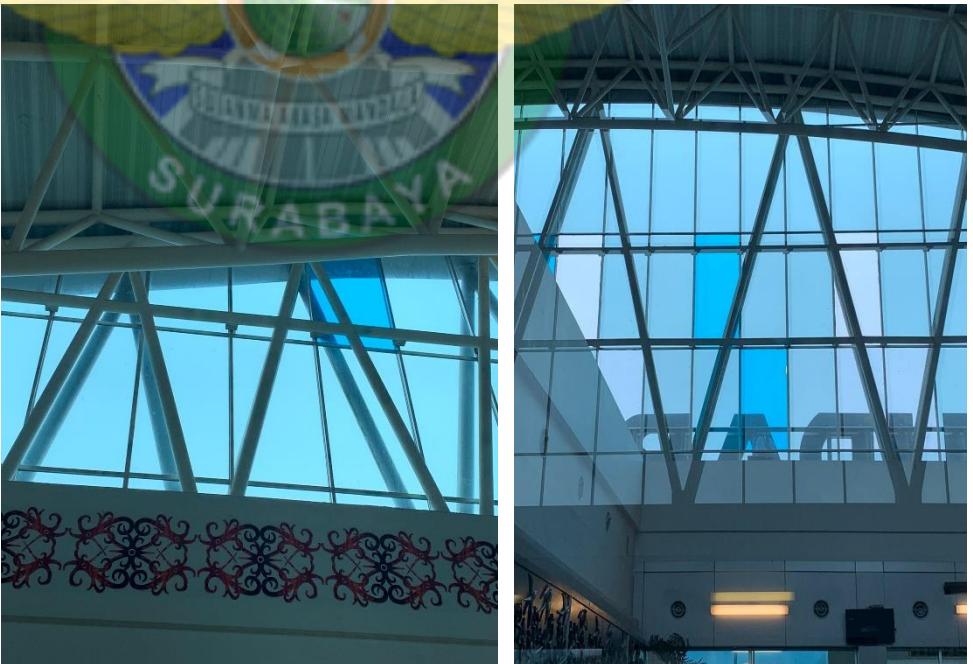
Gambar 4. 44 Sebelum dan Setelah dilakukannya Perbaikan

Sebelum:

Setelah:
