**LAPORAN *ON THE JOB TRAINING (OJT)*
DI AKADEMI PENERBANG INDONESIA BANYUWANGI**

Tanggal 01 Maret 2024 –28 Juni 2024

PROGRAM STUDI DIPLOMA 3 TEKNIK PESAWAT UDARA

POLITEKNIK PENERBANGAN SURABAYA

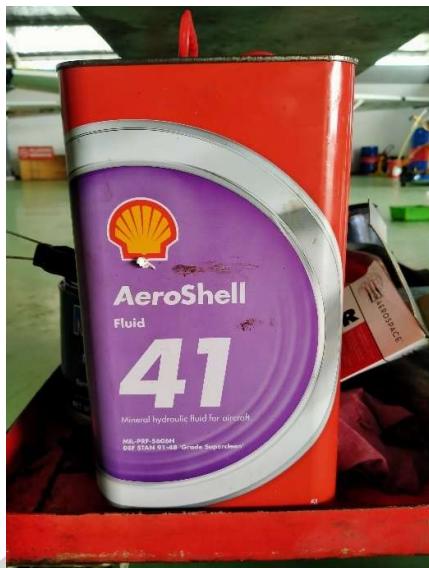
Gambar 3. 5 AeroShell Fluid 41

Shock Strut terdiri dari *top strut* dan *bottom strut* yang berisi *hydarulic fluid* dan udara. *Top strut* dan *bottom strut* memberikan perubahan redam kejut (*shock suppression*). Perbandingan dari *hydraulic fluid* dan udara nitrogen yang disebut *oleo strut* karena *hydraulic fluid* bersifat *incompressible* dan udara bersifat *compressible*.

Fluid yang digunakan adalah MIL-PRF-5606 yang merupakan mineral *hydraulic fluid hydrocarbon based* yang memiliki viskositas atau kekentalan yang tinggi dan bersifat suhu rendah. Digabungkan dengan udara berjenis nitrogen karena tidak mengandung kadar air. Dengan perbandingan *pressure* nitrogen yang digunakan adalah 45 psi, Reff MM Cessna chapter 12 – *Shock Strut Servicing*.

Cairan ini dapat menghambat terjadinya proses oksidasi, dan mengandung zat aditif anti aus khusus. AeroShell Fluid 41 berwarna merah yang bertujuan untuk mengidentifikasi dan deteksi kebocoran. Produk ini dapat digunakan baik dalam sistem penerbangan maupun non-penerbangan dengan komponen karet sintetis, tetapi tidak boleh digunakan dalam sistem yang menggabungkan karet alami C.

Penggunaan pada karet alami tidak disarankan karena komposisi kimia dari AeroShell Fluid 41 dapat menyebabkan karet alami mengalami degradasi. Karet alami cenderung lebih sensitif terhadap bahan kimia tertentu, dan kontak dengan *fluid* ini dapat mengakibatkan kerusakan seperti pembengkakan, pelunakan, atau bahkan pecahnya komponen karet. Oleh karena itu, untuk menjaga keandalan dan keamanan sistem, sangat penting untuk memastikan bahwa hanya komponen karet sintetis yang digunakan saat mengaplikasikan AeroShell Fluid 41..

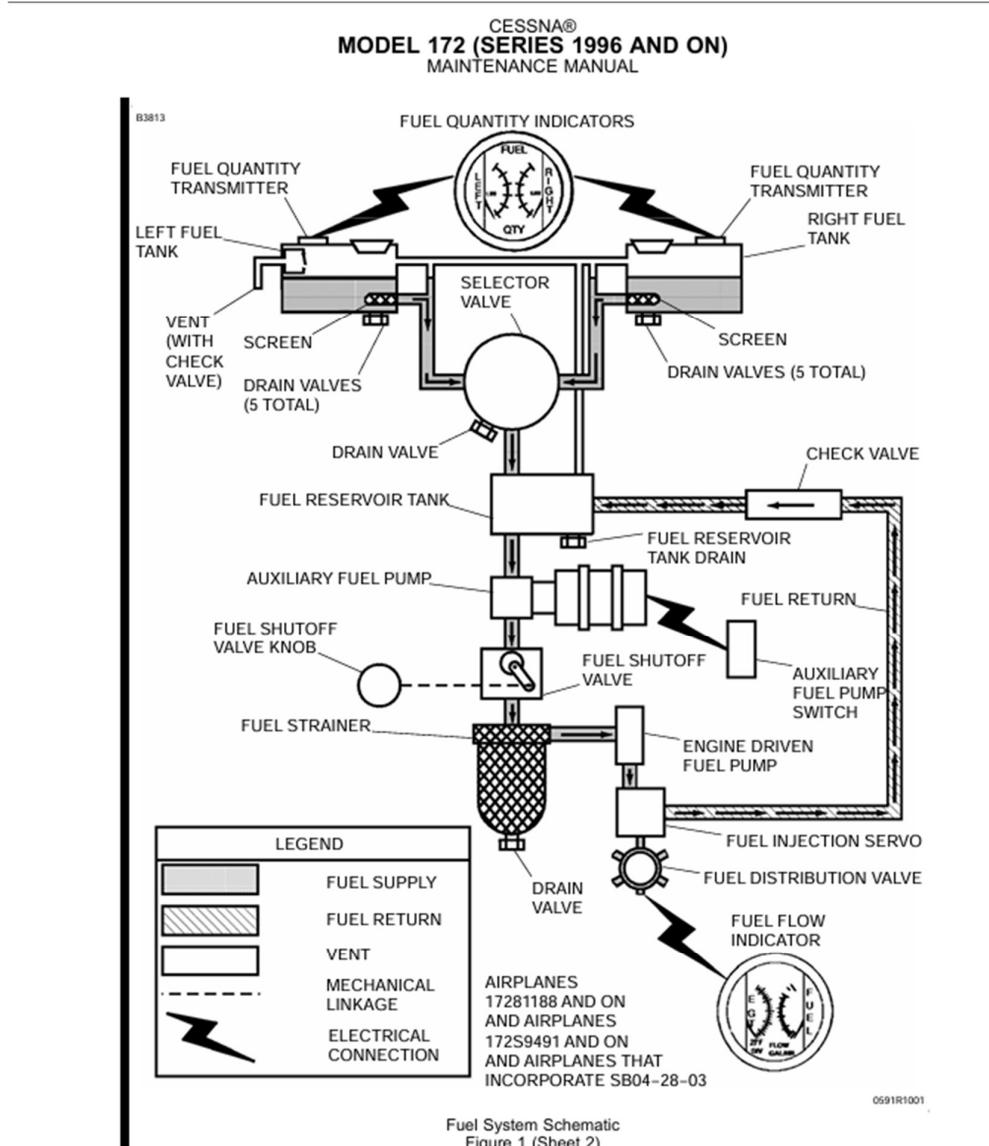
Gambar 3. 6 Skema Fuel System

Fuel system pada pesawat terbang mengharuskan seorang pilot untuk mengatur, mengelola dan menyalurkan *fuel* ke system pembakaran pesawat terbang. Sistem bahan bakar dari setiap pesawat berbeda-beda tergantung dari kinerja pesawat itu sendiri. Sebuah pesawat *single engine* memiliki *fuel system* yang sederhana, salah satunya seperti pada pesawat Cessna. Pada pesawat ini sistem aliran pendistribusian bahan bakar disuplai dengan dua sistem, *gravity feed* dan *pressure feed system*.

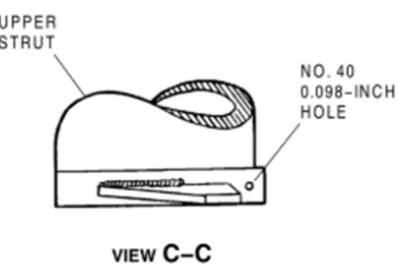
Gambar 4. 1 *Access hole* pada *bottom top strut*

Setelah itu, *torque link* dilepaskan, dan posisi *washer*, *shim*, serta *spacer* dicatat untuk memudahkan proses *assembly* nanti. *Lock ring* kemudian melepaskan dari alur di dalam ujung bawah *top strut*, menggunakan lubang kecil atau *access hole* pada alur *lock ring* untuk membantu pelepasannya. *Hydraulic fluid* akan mengalir dari *strut* saat *bottom strut* ditarik dari *top strut*, sehingga *bottom strut* perlu dibalik untuk menguras cairan hidrolik yang ada didalamnya.

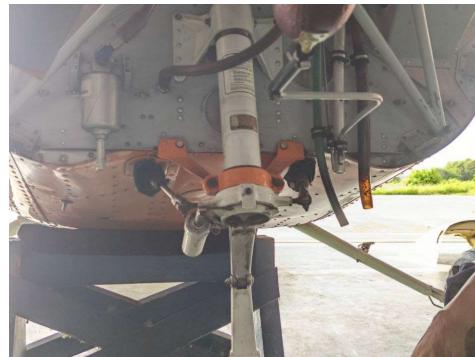
Gambar 4. 2 Kondisi setelah *bottom strut* terpisah dengan *top strut*

ring juga dilepas, bersama dengan *O-ring* dan *ring* cadangan dari *packing* dan *lock ring*.

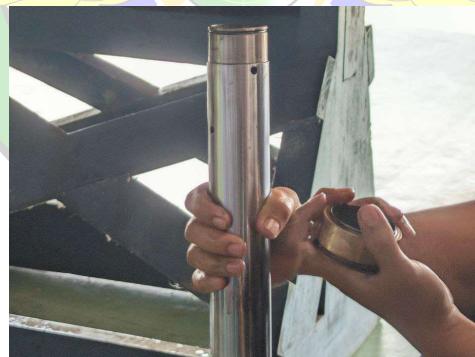
Gambar 4. 3 Pelepasan *Bearing* pada ujung atas dari *Bottom Strut*

Bolt yang terpasang di *towbar spacer* dilepaskan, dimana *bolt* ini juga menahan *bushing* dan *base plug* pada posisinya. *Bolt* yang terpasang pada *strut barrel* dilepas, dan *base plug* serta *metering pin* dari *bottom strut* dikeluarkan, bersama dengan *O-ring* dan *metering pin* dari *base plug*. Perlu dicatat bahwa *bottom strut* dan *fork* adalah *press fit* dan *di-drill* pada *assembly*, sehingga tidak disarankan untuk pelepasan komponen tersebut kecuali jika memasang komponen baru.

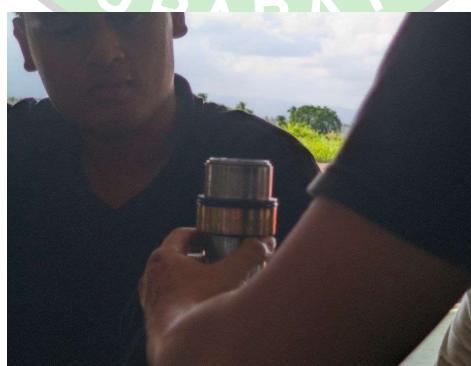
Gambar 4. 4 Instalasi *bearing* dan *lock ring* pada ujung atas *bottom strut*

Selanjutnya, *O-ring* dan *filler valve* dipasang pada *orifice piston support*. *Orifice piston support* dan *metering pin* dengan *O-ring* dipasang di *top strut*, diikuti dengan pemasangan *O-ring* dan *metering pin* dengan *O-ring* di *base plug*, kemudian dipasang dengan *nut*. Apabila melakukan pelepasan *bushing* maka harus dipasang kembali di *base plug*.

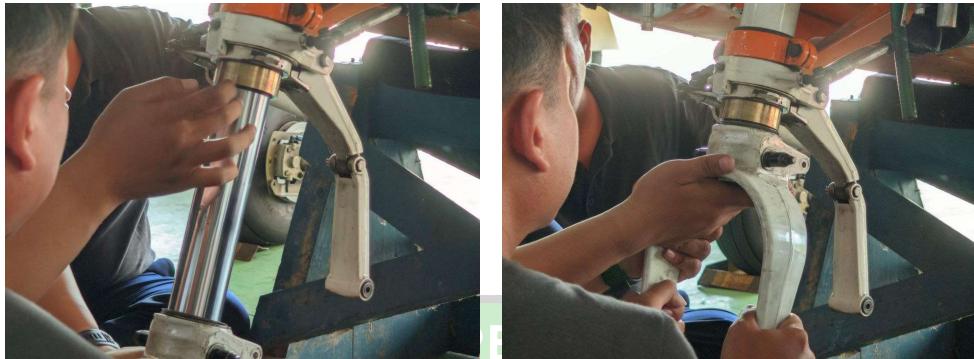
Gambar 4. 5 Instalasi *bottom strut* pada *top strut*

towbar dipasang di bawah kepala *bolt*, kemudian *bolt* dipasang melalui *fork*, *bottom strut*, dan *bushing* yang dipasang di *base plug*. *Spacer towbar* dipasang pada ujung *threaded bolt*, kemudian kencangkan *nut*.

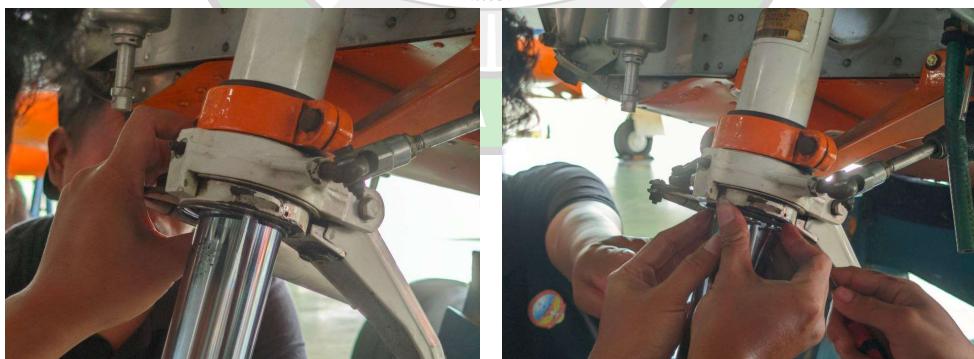
Gambar 4. 6 Pemasangan *lock ring* pada alur ujung bawah pada *top strut*

Setelah itu, *top strut assembly* dipasang di atas *bottom strut assembly*. *Lock ring* dipasang pada alur ujung bawah *top strut*, dan memastikan salah satu ujungnya menutupi lubang akses kecil atau *access hole* pada alur *lock ring*.

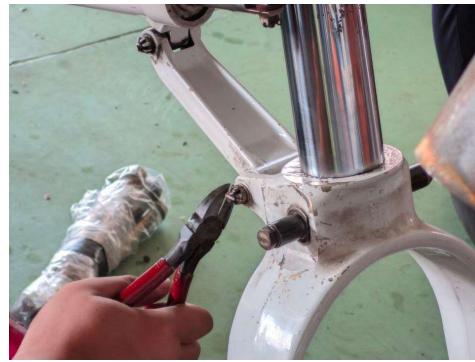
Gambar 4. 7 Pemasangan *lock pin* atau *cotter pin* pada *castle nut torque links*

Torque links kemudian dipasang dengan *ring*, *shim*, dan *spacer* ditempatkan pada posisi yang sama seperti sebelum dilepas. *Lock pin* atau *cotter pin* dipasang pada *castle nut torque links*.

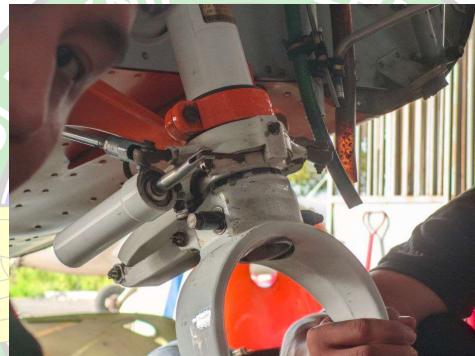
Gambar 4. 8 Kondisi setelah pemasangan *shimmy* damper pada *shock strut*

Shimmy damper kemudian dipasang kembali pada *shock strut*. Setelah seluruh *shock strut assembly* selesai, *strut* dipasang kembali pada pesawat.

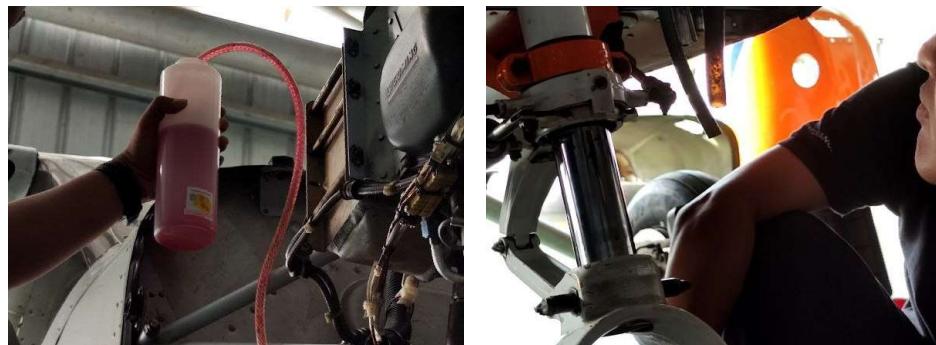
Gambar 4. 9 Proses *shock strut servicing* setelah proses *re-assembly* selesai

Fluida yang digunakan yaitu MIL-PRF-5606 yang merupakan mineral *hydraulic fluid hydrocarbon based* yang memiliki viskositas atau kekentalan yang tinggi dan bersifat suhu rendah. Digabungkan dengan udara berjenis nitrogen karena tidak mengandung kadar air. Dengan perbandingan *pressure* nitrogen yang digunakan adalah 45 psi.

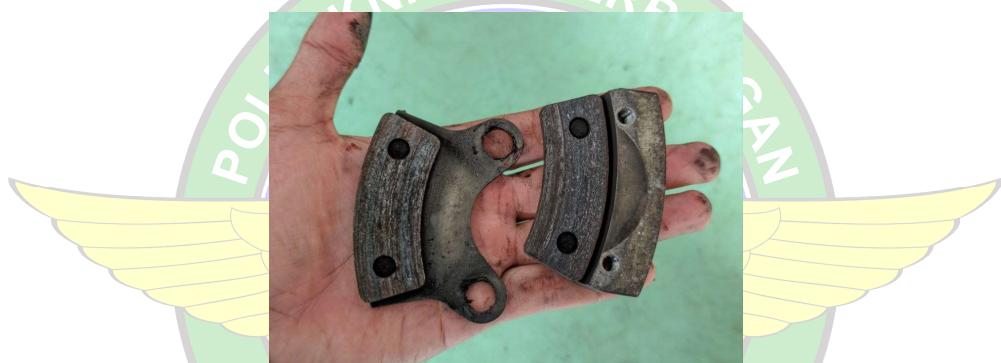
Gambar 4. 10 Kondisi *brake lining* dan *back plate* setelah proses *dissassembly*

Perlu diingat yaitu *brake lining* harus dilepas. *Brake lining* dilepaskan dengan mengangkat *back plate*, menarik *brake cylinder* dari *torque plate*, kemudian geser *pressure plate* dari *anchor bolt* hingga *pressure plate* terlepas.

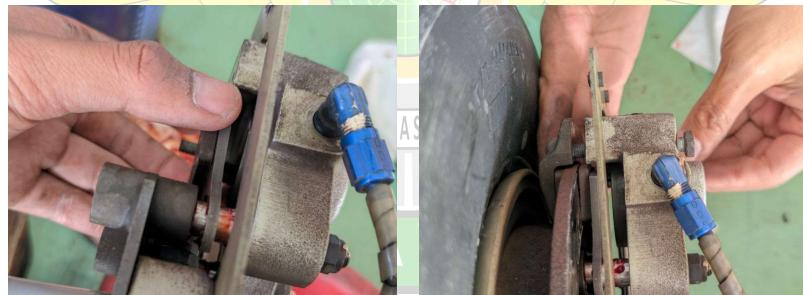
Gambar 4. 11 Instalasi *pressure plate* dan *anchor bolt*

Setelah inspeksi dan perbaikan dilakukan, langkah berikutnya adalah proses pemasangan kembali atau *re-assembly* sesuai dengan *Aircraft Maintenance Manual* (AMM). Langkah-langkah pemasangan kembali dimulai dengan *pressure plate* yang diposisikan pada *anchor bolt* dan *cylinder* dan meletakkan pada posisinya sehingga *anchor bolt* dapat meluncur atau *slewing* pada *torque plate*.

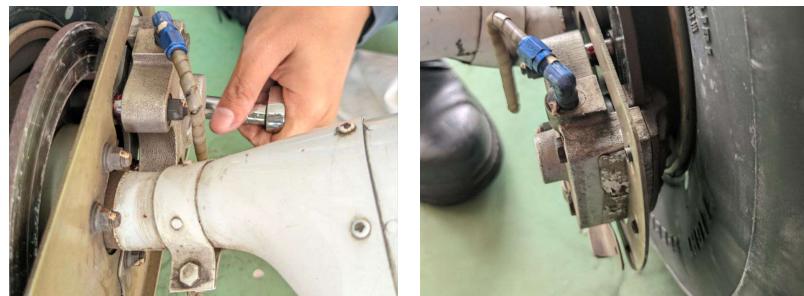
Gambar 4. 12 Pemasangan *nut* terakhir dan *torque nut*

Selanjutnya, *back plate* dipasang menggunakan *bolt* dan *washer*, dengan *torque bolt* dikencangkan pada rentang 80 hingga 90 in-lbs (9,04 hingga 10,17 N.m). Setelah pemasangan selesai, tahap berikutnya adalah *burn-in brake lining* sebagai *functional test* untuk memastikan kinerja optimal dari *brake system* yang baru dipasang.

Untuk Non-Asbestos Organic Lining, proses pengkondisian dimulai dengan membawa pesawat berjalan sejauh 1500 feet (457.2 m) dengan mesin pada 1700 RPM. Aplikasikan kekuatan pada *brake pedal* sesuai kebutuhan untuk mencapai kecepatan *taxi* antara 5 hingga 9 knot (9.3 hingga 16.7 km/jam). Setelah itu, biarkan *brake* mendingin selama 10 hingga 15 menit. Selanjutnya, terapkan *brake* dan periksa apakah *high throttle static run-up* dapat ditahan dengan kekuatan *pedal* yang normal. Jika dapat, maka proses *burn-in* selesai. Namun, jika *static run-up* tidak dapat ditahan, biarkan rem benar-benar dingin kemudian ulangi langkah ini sesuai kebutuhan hingga berhasil menahan.

Material *brake lining* yang digunakan pada Cessna 172 Skyhawk SP yaitu jenis *non-asbestos organic lining*. Setelah mengikuti langkah *burn-in* tersebut *brake lining* telah lulus *functional test* proses *burn-in* dan tidak terjadi *loss of grip*.

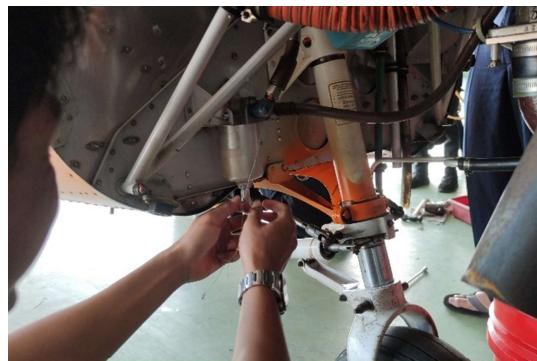
Gambar 4. 13 Pelepasan *safety wire* pada *fuel strainer*

Proses *disassembly* ini dilakukan dengan cara melepas *fuel strainer* sesuai dengan *Aircraft Maintenance Manual (AMM)*. Langkah pertama adalah memposisikan *selector valve* pada posisi *Off* untuk menghindari aliran *fuel* mengalir selama proses *disassembly*. Setelah itu, memutus dan melepas *safety wire*, *nut*, dan *washer* pada *filter bowl*, seperti yang terlihat pada Gambar 4.13.

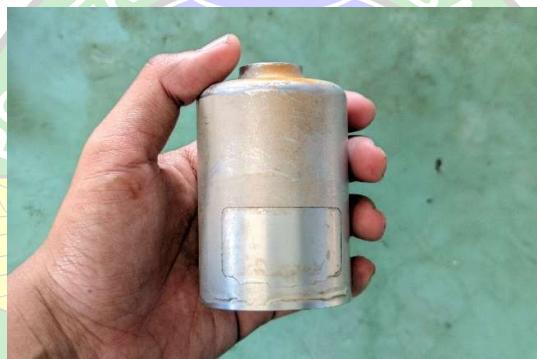
Gambar 4.14 *Bowl* setelah di lepas

Selanjutnya, lepaskan *bowl* dari posisinya (Gambar 4.14). Kemudian, melepaskan *standpipe* dengan hati-hati, seperti yang ditunjukkan pada Gambar 4.15.

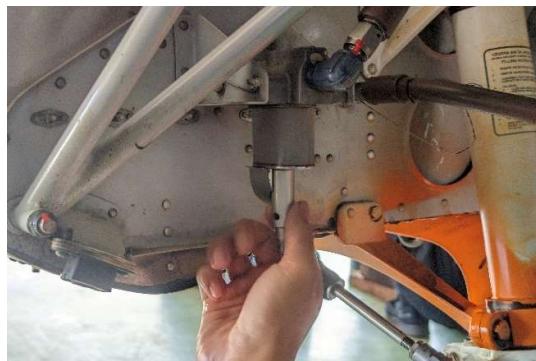
Gambar 4. 15 Pelepasan standpipe setelah *bowl* terlepas

Setelah *standpipe* dilepas, *filter screen* dan *bowl* juga dilepaskan. *Filter screen* dan *bowl* kemudian dibersihkan dengan *solvent* dan dikeringkan menggunakan udara yang terkompresi. Langkah-langkah ini harus dilakukan dengan hati-hati dan sesuai dengan panduan dari *Aircraft Maintenance Manual* (AMM) chapter 28 tentang *Fuel* untuk memastikan keselamatan dan keefektifan dari proses *disassembly*.

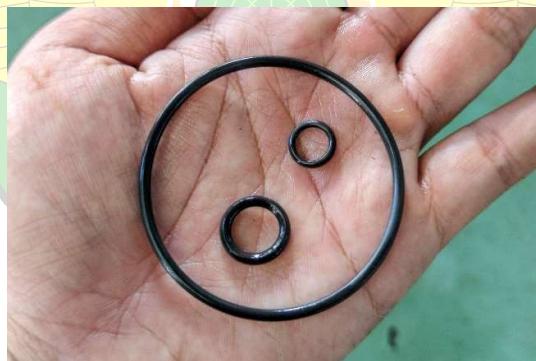
Gambar 4. 16 *O-ring Fuel Strainer*

Setelah melalui proses *disassembly*, selanjutnya adalah proses *Inspection* atau proses inspeksi yaitu dengan pemeriksaan dengan melihat secara *visual* pada komponen *fuel strainer* tersebut apakah terdapat suatu kecacatan atau sebuah *defect*. Setelah dilakukan *Inspection*, ditemukan adanya *trouble* pada *O-ring* yang sudah mengalami *stretching* atau peregangan yang diakibatkan dari penggunaan (*on-condition*).

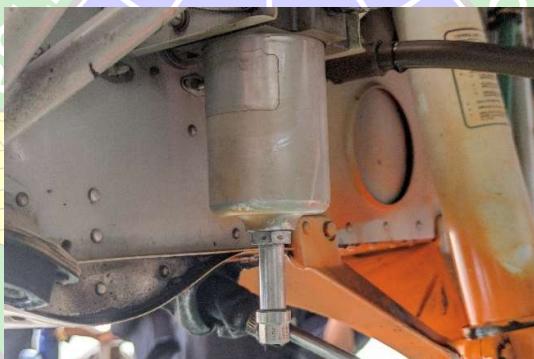
Gambar 4. 17 Pemasangan kembali *fuel strainer*

Langkah pertama adalah memasang gasket baru di antara filter screen dan top assembly, kemudian memasang screen. Selanjutnya, standpipe dipasang dan dikencangkan dengan jari. Penting untuk memastikan bahwa step-washer pada bagian bawah bowl terpasang berlawanan dengan *O-ring*, dan menggunakan pelumasan *O-ring* seperti Dow Corning 4 (DC-4) grease silikon dengan part number U000717 sangat disarankan. Setelah itu, bowl dipasang dengan *O-ring* yang baru, dan nut dikencangkan dengan torsi 25 hingga 30 inch-pound. Safety wire harus dikencangkan ke arah tangan kanan minimal 45 derajat.

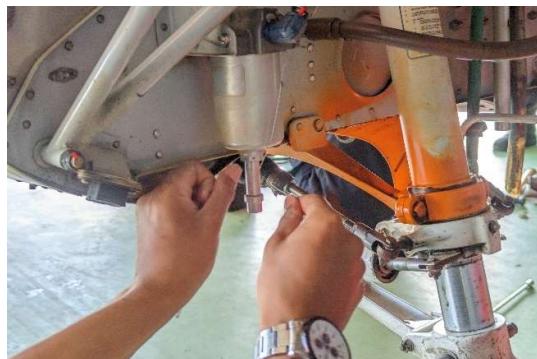
Gambar 4. 18 Pemasangan *safety wire*

Safety wire kemudian dipasang pada *bottom nut* ke *top assembly*.
