**LAPORAN *ON THE JOB TRAINING***  
**DI AKADEMI PENERBANGAN INDONESIA BANYUWANGI**  
**01 APRIL 2024 - 30 JUNI 2024**

**PROGRAM STUDI DIPLOMA 3 TEKNIK PESAWAT UDARA**  
**POLITEKNIK PENERBANGAN SURABAYA**  
**2024**

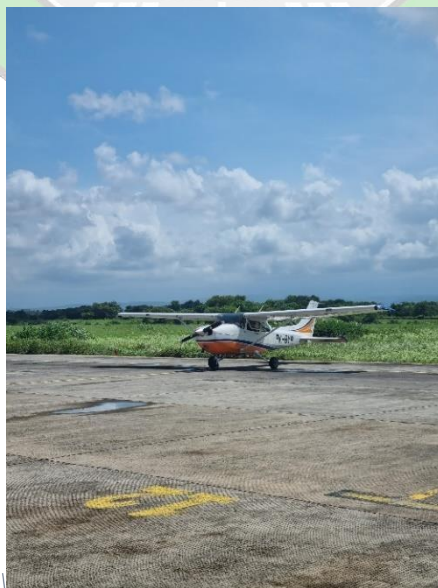
Gambar 2. 4: Cessna 172 SP

Akademi Penerbang Banyuwangi memiliki 35 unit pesawat latih *single engine* Cessna 172 SP dan 2 unit pesawat latih *multi engine* piper Seneca V.

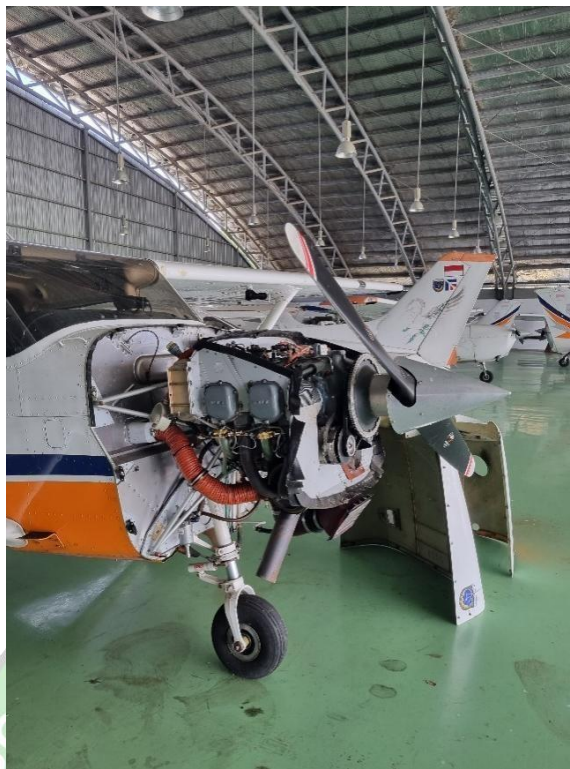
Gambar 3.4 : 100 Hours inspection

Sama seperti dengan *inspection 50 hours*, pada *inspection 100 hours* dilakukan berdasarkan jam terbang pesawat itu sendiri dan berdasarkan *task card*. Kegiatan yang dilaksanakan pada saat pesawat Cessna mencapai 100 jam sehingga pesawat tersebut harus masuk ke hangar untuk dilakukannya perawatan dengan referensi yang sesuai dengan AMM Cessna 172 S.

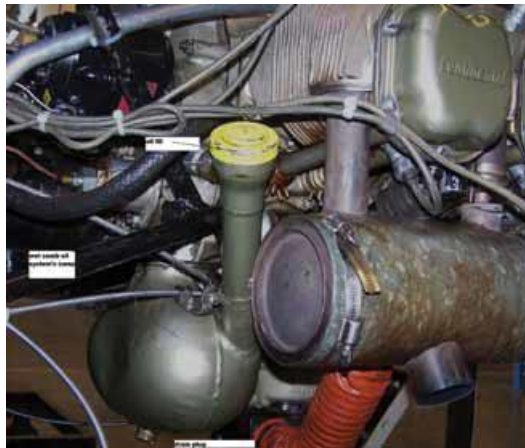
Gambar 3. 8 *Basic wet sump oil system* (sumber : FAA, Aviation Maintenance Technician Handbook, Powerplant Volum 2)

Pada pesawat *piston engine lubrication system* dibagi menjadi dua yaitu: *wet sump* dan *dry sump*. Perbedaan utama pada *wet sump* adalah oli disimpan pada *oil sump* dalam *engine*. Setelah oli disirkulasikan melalui *engine*, oli kembali menuju *oil sump* dibawah *crankcase*. Sedangkan pada *dry sump*,

*Oil pump* digerakkan oleh gear pada *engine*, menyebabkan oli melewati *gear pump*. Ini membuat lubrikasi pada *crankshaft oiling system (drilled passage holes)*. Variasi pada kecepatan *pump* dari *idling* ke *full throttle operating range* dari *engine* dan fluktuasi *viscosity oil* karena perubahan suhu di *adjust* oleh *pressure relief valve*. *Oil pump* dirancang untuk membuat tekanan yang besar mencapai 325 psi. Hal ini diperlukan untuk mencegah terjadinya keausan *bearing* dan *thinning* dari *oil*. Oli diberi tekanan oleh *engine* untuk menyipratkan atau *splashing* oli untuk melubrikasi piston kedalam *cylinder*. Setelah melubrikasi *part* yang *dispray*. Oli mengalir kembali kesump dan siklus diulang. Pada jenis lubrikasi ini tidak dapat terbang secara *aerobatic* karena seluruh oli akan membanjiri mesin.

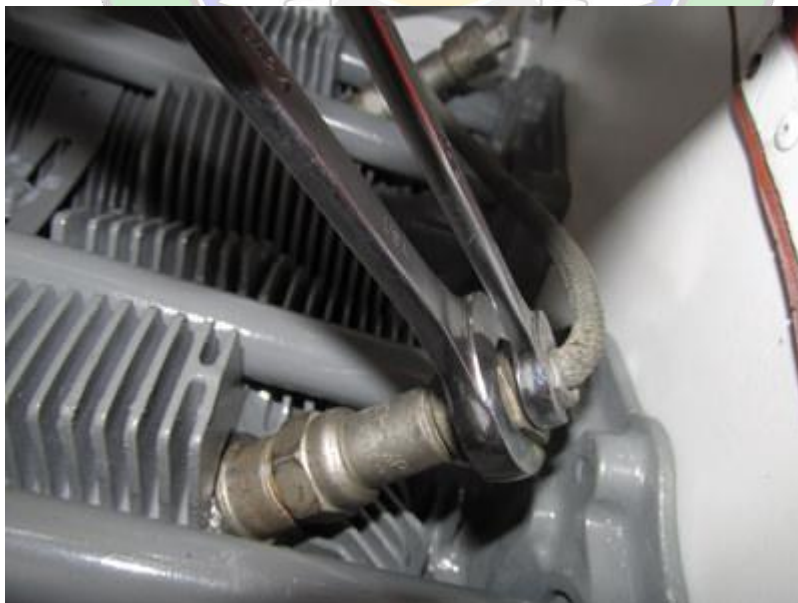
Gambar 3. 9 : Posisi *Spark plug*

Ketika *spark plug* dilepas dari mesin yang masih panas, pemeriksaan dari ujung busi dapat digunakan untuk menunjukkan kondisi mesin. Jika ujung *spark plug* berwarna coklat muda, maka busi beroperasi dengan benar. Jika berwarna bludru hitam, tampak pada ujung *spark plug* yang berwarna hitam merupakan indikasi *mixture* yang terlalu *rich* (periksa *choke* dan filter udara serta *intake*). Jika *firing* ujung ujungnya tertutup oli, itu merupakan indikasi terlalu banyak oli di ruang bakar (periksa piston ring yang aus dan dinding silinder). Ketika *servicing spark plug*, jangan gunakan *wire brush* untuk membersihkan dan jangan sekali-kali mengampelas *spark plug*. Bersihkan *spark plug* dengan sikat plastik dalam pelarut. Periksa celah elektroda dan, jika perlu, setel ke 0,55-0,6 mm (0,022 inci-0,024 inci) dengan menekuk elektroda secara hati-hati. Gunakan *spark plug* sesuai dengan AMM dan beri *seal thread* pada ulir sebelum memasang *spark plug* di dalam mesin. Instal *spark plug* saat mesin dalam keadaan dingin dan torsi *spark plug*.

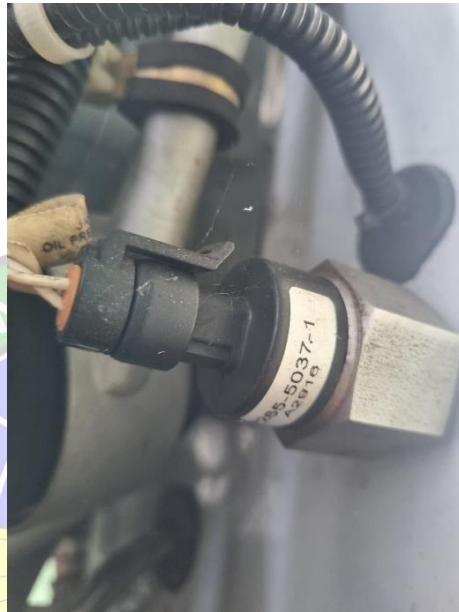
Gambar 4. 2 : *Instalation oil pressure tranducer*

Setelah melaksanakan inspeksi, langkah selanjutnya yaitu melakukan penggantian pada *tranducer* dengan yang baru.

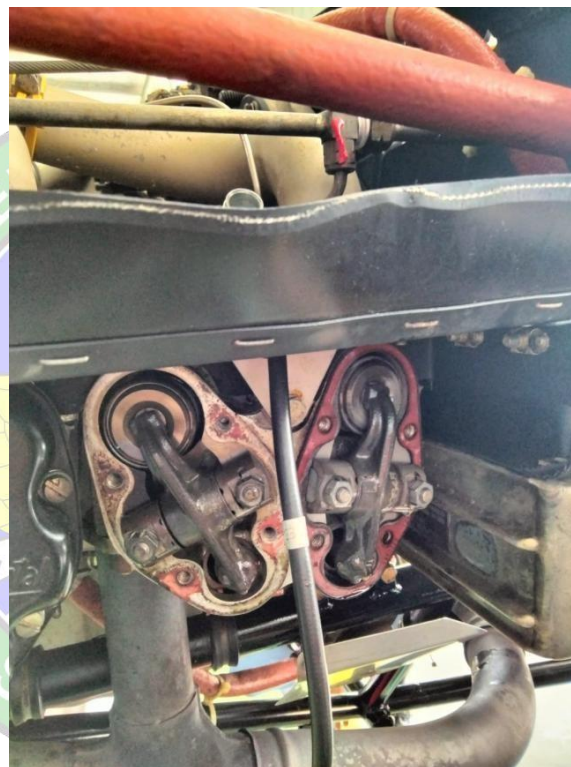
Gambar 4. 4 : (a) AMM oil leak (b) Disassembly rocker box

Setelah melakukan *disassembly* pada *rocker box* maka diperlukan tindakan selanjutnya yaitu inspeksi, yang pertama dilakukan pengecekan pada bagian *rocker box* untuk mengetahui apakah penyebab *oil leak* pada *rocker box*. Inspeksi dilakukan secara visual dengan melihat bagian gasket telah getas. Inspeksi telah dilakukan berdasarkan AMM Piper Seneca V.

Setelah melaksanakan inspeksi, langkah selanjutnya yaitu melakukan penggantian gasket dengan yang baru.

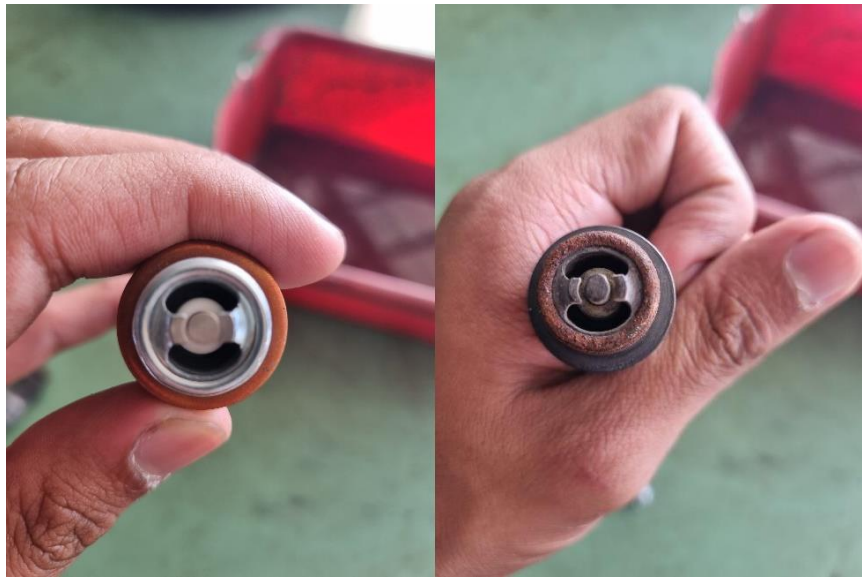
Gambar 4. 8 : Perbandingan *spark plug* yang *weak* dengan yang *serviseable*

Setelah melakukan *removal* pada *spark plug* maka diperlukan tindakan selanjutnya yaitu inspeksi, yang pertama dilakukan pengecekan pada bagian *spark plug* untuk mengetahui apakah penyebab *engine vibrate*. Inspeksi dilakukan secara visual dengan melihat bagian *spark plug* hitam dengan sedikit beludru dan bagian ujungnya telah melewati batas maksimum *clearance gap*. Inspeksi telah dilakukan berdasarkan AMM Piper Seneca V.

Setelah melaksanakan inspeksi, langkah selanjutnya yaitu melakukan *cleaning* pada *spark plug* bagian *upper cylinder* dan *replacement spark plug* dengan yang baru.
