**LAPORAN ON THE JOB TRAINING PESAWAT BOEING 737-900 ER  
PT. BATAM AERO TECHNIC**

**Tanggal 1 April – 30 Juni 2024**

**PROGRAM STUDI DIPLOMA 3 TEKNIK PESAWAT UDARA  
POLITEKNIK PENERBANGAN SURABAYA  
2024**

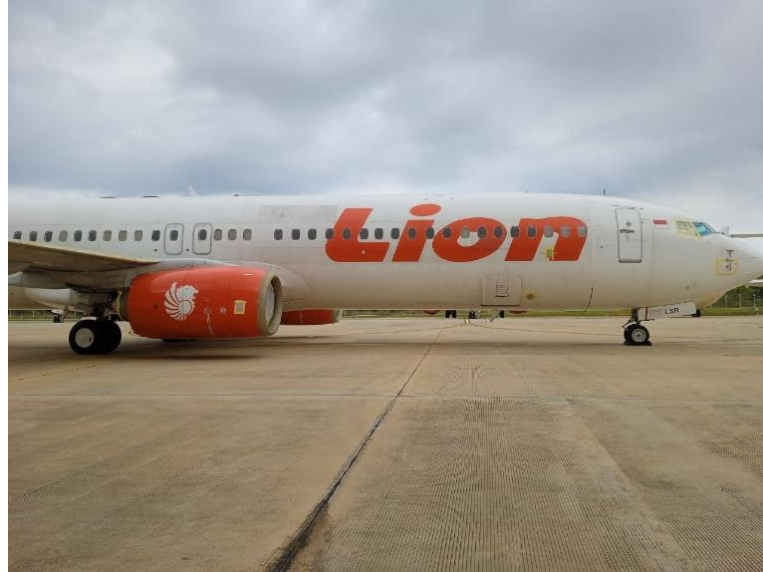
Gambar 2. 3 Pesawat Boeing 737-900 ER Kode Registrasi PK-LSR

- Rentang sayap : 35,79 m
- Panjang : 42,1 m
- Kecepatan jelajah : 823 km/ J

- Jangkauan maksimal : 6.045 km
- Penumpang maksimal : 220

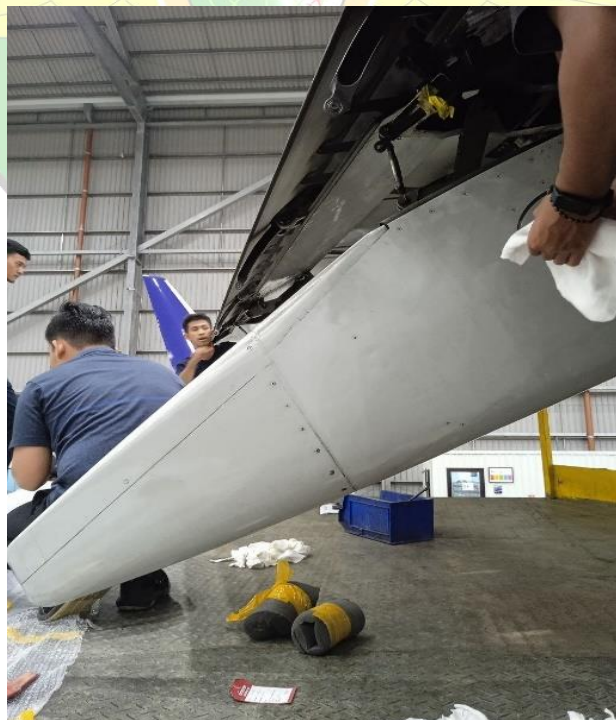
Gambar 4. 6 Flap upper surface removal

Setelah melakukan identifikasi permasalahan maka dilanjutkan melepas flap yang rusak TASK 27-51-28-000-802 (pada gambar 4.6).

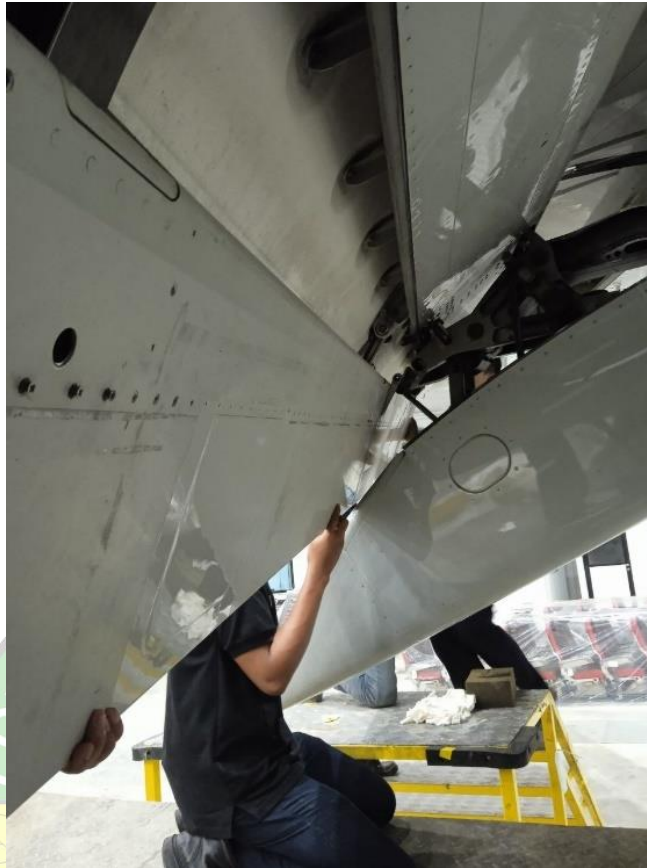
Gambar 4. 9 Flap upper surface install

- a. Limitasi Minimal: Flap harus bergerak dari posisi penuh tertutup ke posisi penuh terbuka tanpa hambatan minimal 45 derajat.
- b. Limitasi Maksimal: Gerakan flap tidak boleh lebih dari 90 derajat dan harus berfungsi tanpa suara abnormal atau getaran.
- c. Hasil Pengujian: Good jika flap bergerak lancar dan tanpa suara abnormal.

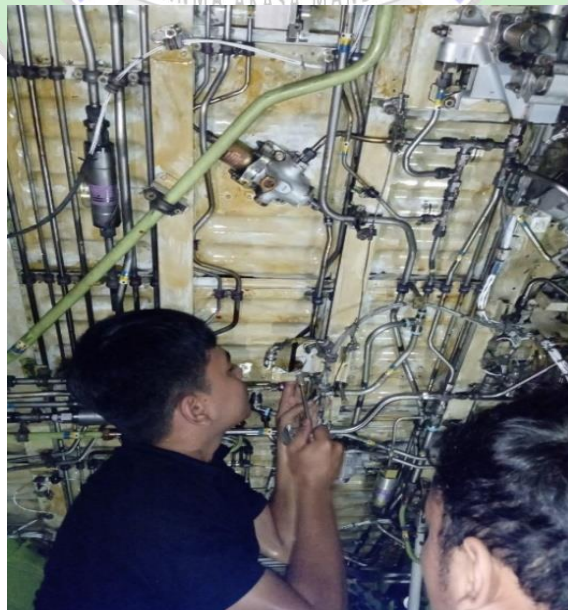
Setelah identifikasi selesai dilakukan, mekanik dan penulis melakukan verifikasi komponen untuk mengetahui permasalahan pada komponen lama yang akan dilepas untuk memastikan bahwa light wheel well dengan benar sesuai spesifikasi TASK 33-32-00-000-801 (gambar 4.12).

Gambar 4. 12 light not illuminate at upper rith wheel well

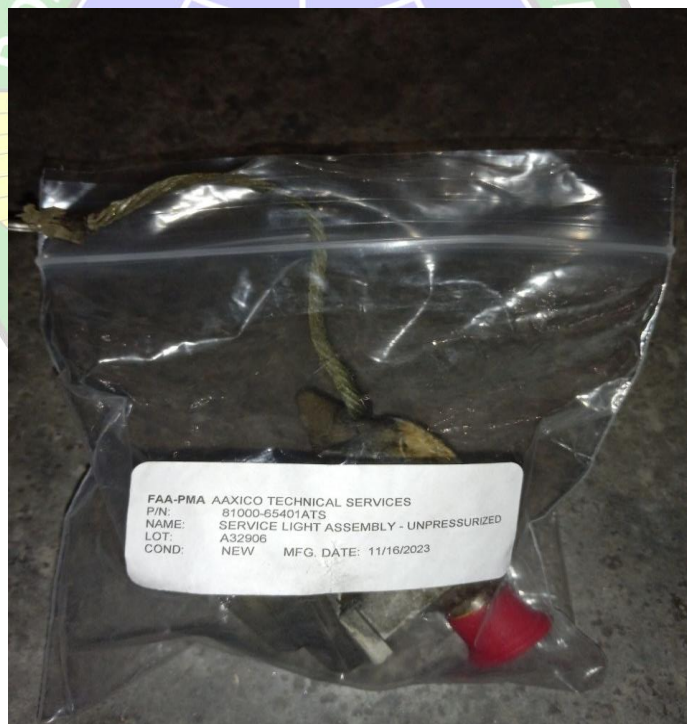
Gambar 4. 13 service light assembly

Mekanik dan penulis membongkar komponen yang diperlukan untuk mengakses terminal lug yang terbakar. Mereka memindahkan light yang rusak dengan MDRR 130484 dan melakukan pemasangan baru menggunakan light wheel well yang baru (gambar 4.13) dengan part number 81000-65401ATS dan serial number A32906.

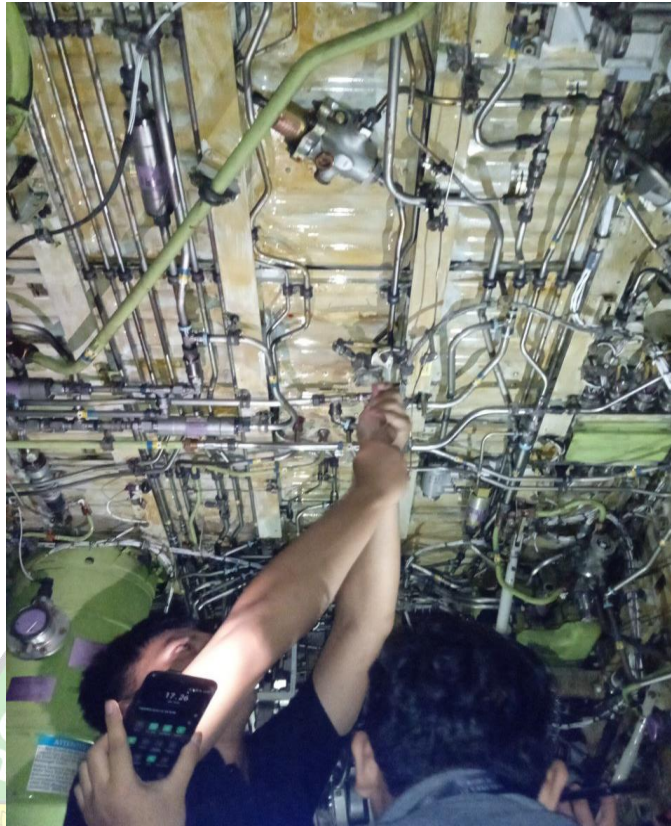
Gambar 4. 14 light not illuminate at upper rith wheel well

*Reassembly* yang sesuai dengan AMM Task 38-33-01-100-801 yaitu dengan TASK 33-32-00-400-801 memasang light assy baru (gambar 4.14).

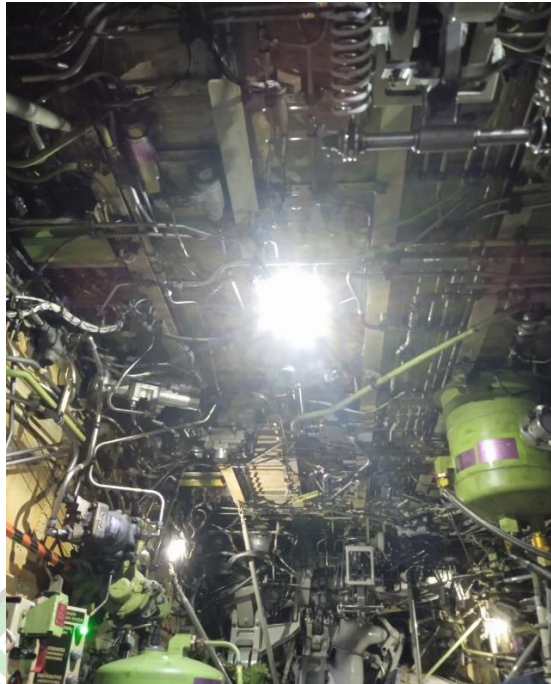
Gambar 4. 15 functional test

- a. Pada panel di atas kepala, switch untuk light wheel well ke mode on.
- b. Pastikan light wheel well menyala

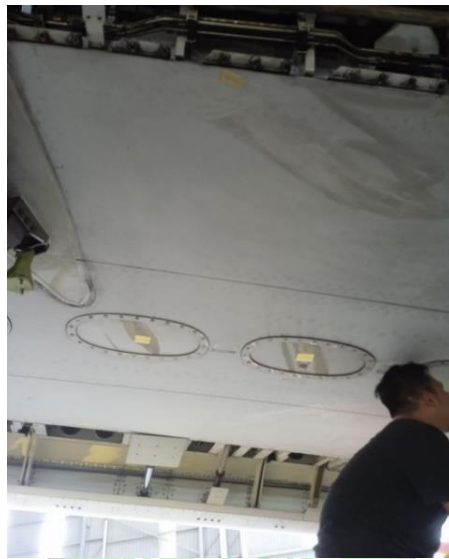
Gambar 4. 19 remove fuel panel

Pada tahap disassembly, proses ini melibatkan pembongkaran panel-panel yang menutupi tangki bahan bakar utama di sayap kiri. Prosedur ini memerlukan pengangkatan atau pembukaan penutup panel untuk memungkinkan akses penuh ke tangki bahan bakar. Tidak disebutkan alat khusus dalam taskcard, tetapi biasanya alat seperti obeng dan alat pemutar diperlukan untuk membuka sekrup dan pengaman yang menahan panel. Langkah ini memastikan bahwa area tangki dapat diperiksa secara menyeluruh tanpa halangan.

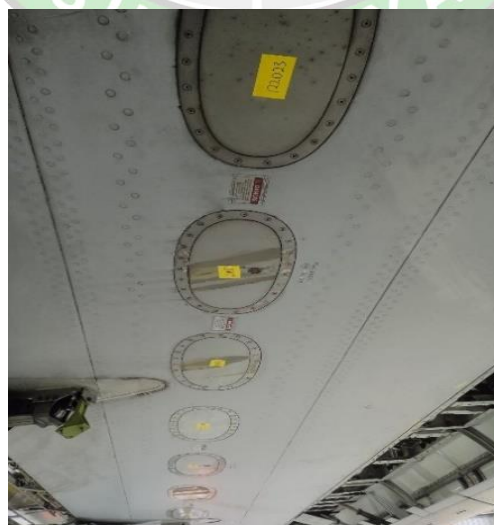
Gambar 4. 20 main fuel tank

Inspeksi visual dilakukan untuk mengevaluasi kondisi tangki bahan bakar setelah panel-panel dibongkar. Selama inspeksi ini, ditemukan adanya cat yang mengelupas di beberapa panel tangki. Temuan ini penting karena cat yang mengelupas bisa menjadi indikasi adanya kerusakan atau masalah lain di bawah permukaan, seperti korosi atau retak. Inspeksi ini dilakukan dengan cermat untuk memastikan bahwa tidak ada kerusakan struktural yang dapat mempengaruhi integritas tangki bahan bakar

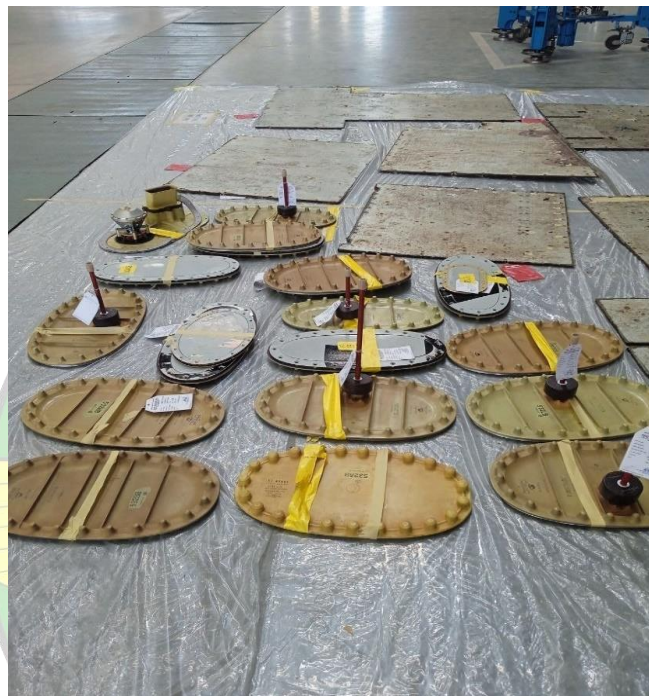
Gambar 4. 21 main fuel tank

Dalam taskcard ini, tidak ada kegiatan servicing atau perawatan tambahan yang ditetapkan selain inspeksi. Servicing biasanya mencakup kegiatan seperti pembersihan, penggantian bagian yang rusak, atau penambahan bahan bakar. Namun, karena taskcard ini fokus pada inspeksi visual, servicing tidak menjadi bagian dari prosedur yang diperlukan dalam kasus ini.
