**LAPORAN PRAKTEK KERJA LAPANGAN**  
**(ON THE JOB TRAINING)**  
**UPBU KELAS II LEDE KALUMBANG TAMBOLAKA**  
**08 Mei 2023 – 22 September 2023**

**PENGARUH PERFORMA UPS 80 kVA**  
**TERHADAP OPERASIONAL AFL (*Airfield Lighting System*)**  
**PADA BANDAR UDARA LEDE KALUMBANG TAMBOLAKA**

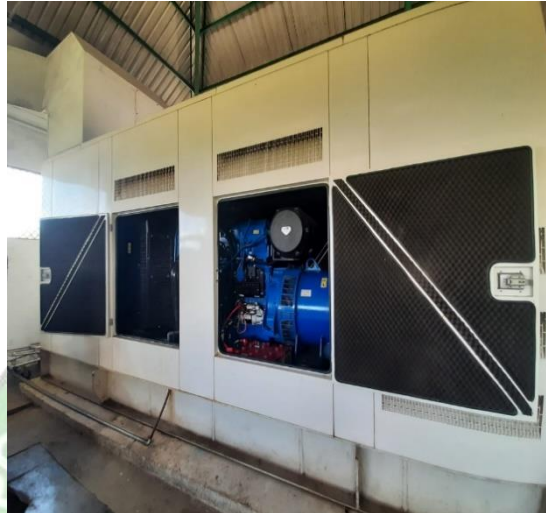
Generator set dengan kapasitas 550 kVA digunakan sebagai *back up* untuk suplai gedung terminal, gedung kantor, dan gedung operasional lainnya di area sekitar kantor UPBU Lede Kalumbang Tambolaka.

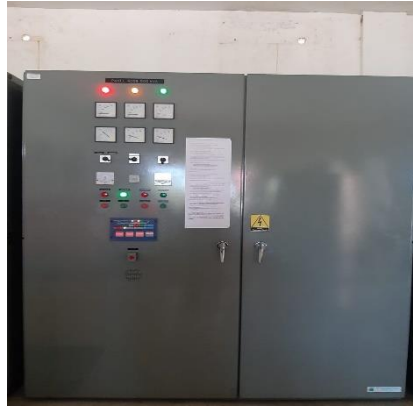
Gambar 2. 9 Panel ACOS

AMF (*Automatic Main Failure*) merupakan alat yang berfungsi menurunkan *downtime* dan meningkatkan keandalan system catu daya listrik. AMF dapat mengendalikan transfer *Circuit Breaker (CB)* atau alat sejenis, dari catu daya utama (PLN) ke catu daya cadangan (GENSET) dan sebaliknya. Dan ATS (*Automatic Transfer Switch*) merupakan pelengkap dari AMF dan bekerja secara bersama – sama misalnya *start* dan *stop engine*.

AMF dapat mengendalikan transfer suatu alat dari suplai utama ke suplai cadangan atau dari suplai cadangan ke suplai utama. AMF akan beroperasi saat catu daya utama (PLN) pada dengan mengatur catu daya cadangan (GENSET). AMF dapat mengatur GENSET beroperasi jika suplai utama dari PLN mati dan memutuskan GENSET jika suplai utama dari PLN hidup kembali. ATS merupakan seperangkat peralatan yang berfungsi untuk mentransfer daya ke beban secara otomatis dan mempunyai system kerja *interlock* (saling mengunci).

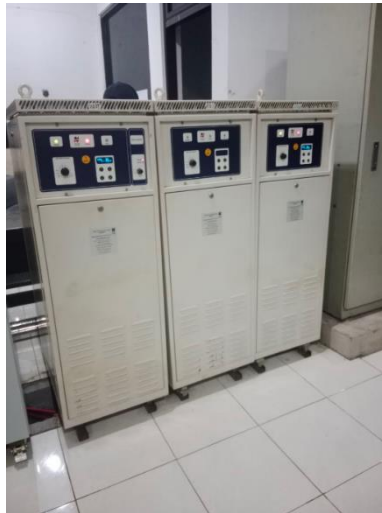
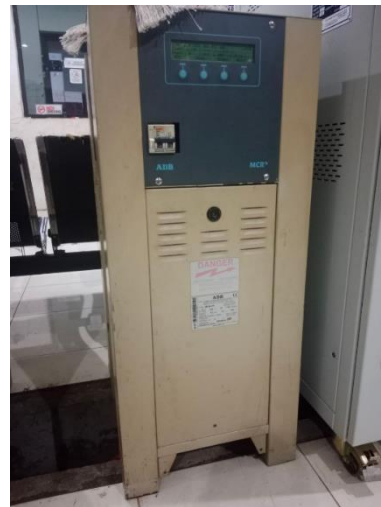
*Constant Current Regulator* adalah sebuah alat yang digunakan untuk mengatur arus dan *brightness* 1 sampai dengan 5 (intensitas cahaya) dari alat bantu visual yang ada pada *Airfield Lighting* agar tetap konstan (tetap). Dalam dunia penerbangan tersedianya suatu *power supply* yang kontinu dan juga handal sangat dibutuhkan juga SDM yang memiliki kecakapan dan ahli di bidang penyediaan *power supply* untuk bandar udara. Untuk memenuhi kriteria/ ketentuan yang telah ditetapkan, maka rangkaian instalasi alat bantu pendaratan visual pada umumnya dibuat dalam rangkaian seri dengan intensitas cahaya dipertahankan tetap. Agar pancaran intensitas cahaya dari alat bantu pendaratan visual tetap, dibutuhkan suplai arus yang tetap atau konstan. Pelaksanaannya yaitu sumber catu daya dihubungkan dengan input peralatan regulator arus tetap. Alat penunjang yang diperlukan untuk mengontrol agar arus tetap pada *Airfield Lighting* adalah *Constant Current Regulator* atau lebih dikenal dengan CCR.

Pada Bandar Udara Lede Kalumbang menggunakan CCR dengan tipe ATG dan ADB dengan spesifikasi :

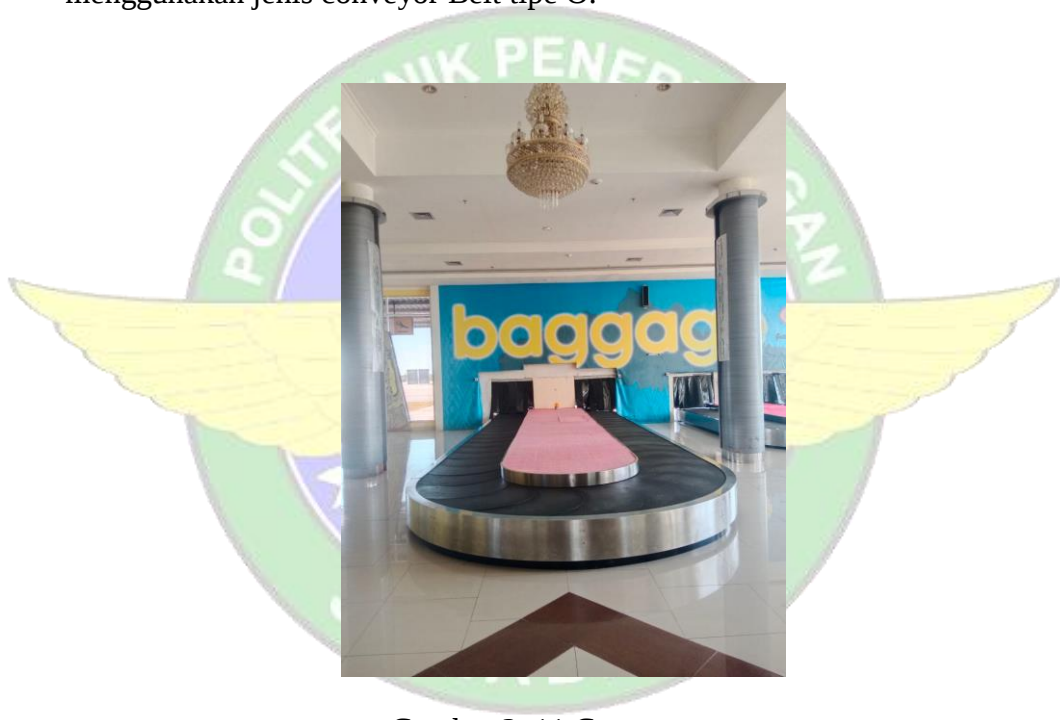
Gambar 2. 11 Conveyor

Conveyor merupakan sebuah alat yang dirancang untuk efisiensi sebuah proses pekerjaan. Conveyor dapat bergerak dari satu tempat ke tempat lain sebagai alat angkut barang, baik untuk kapasitas kecil maupun kapasitas besar. Di Bandar Udara Lede Kalumbang conveyor ini digunakan untuk mengangkut barang penumpang di terminal kedatangan dan keberangkatan. Terdapat beberapa jenis dan tipe dari conveyor antara lain roller conveyor, belt conveyor, dan lain sebagainya. Di Bandar Udara Lede Kalumbang menggunakan jenis conveyor Belt tipe O.

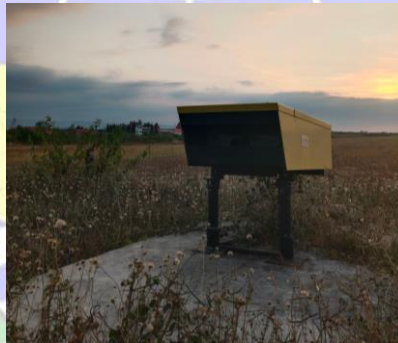
Gambar 2. 12 Precision Approach Path Indicator (PAPI)

PAPI (*Precision Approach Path Indicator*) adalah instrument pendaratan visual yang digunakan untuk memandu pesawat yang akan mendarat dengan memberikan sudut pendaratan yang benar. Sistem PAPI menyediakan Indikator berwarna merah, putih yang digunakan pilot sebagai panduan saat pesawat siap mendarat hingga pesawat mendarat di landasan.

Pada Bandar Udara Lede Kalumbang terdapat 8 Box PAPI yang masing – masing mempunyai 4 buah di runway 10 dan 4 buah di runway 28.

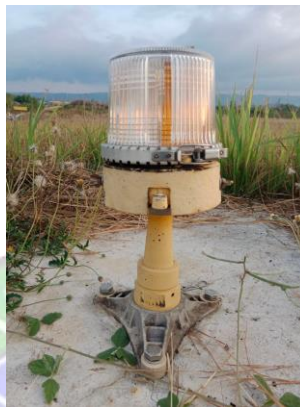
Gambar 2. 13 Runway Edge Light

*Runway Edge Light* merupakan suatu penerangan yang terletak pada bagian pinggir atau samping runway yang berfungsi untuk menerangi tepi kanan dan kiri runway untuk menandakan lebar runway. System penerangan ini merupakan alat bantu visual dalam lalu lintas udara yang dapat memberikan panduan di darat.

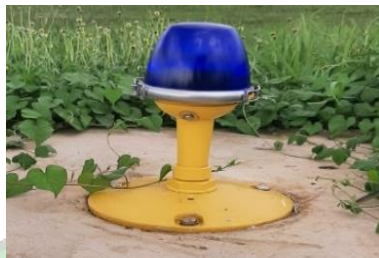
Gambar 2. 14 Taxiway Edge Light

*Taxiway Light* ialah daerah penerangan yang terpasang di pertengahan landasan pacu yang ditempatkan pada sisi kanan dan kiri dengan jarak tertentu yang memancarkan cahaya biru berfungsi memandu pilot mengarahkan pesawat ke daerah pemberhentian/ pembongkaran menuju pacu atau sebaliknya.

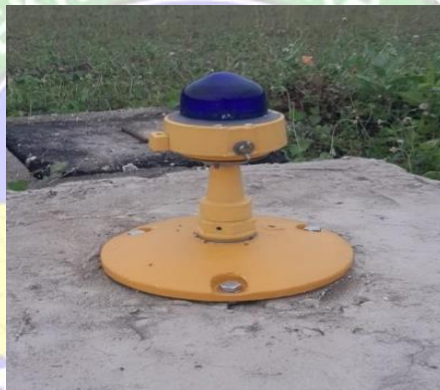
Gambar 2. 17 Turning Area Light

*Turning Area Light* merupakan lampu yang berfungsi untuk memandu pilot untuk memutar pesawat. Lampu ini terletak pada ujung landasan pacu.

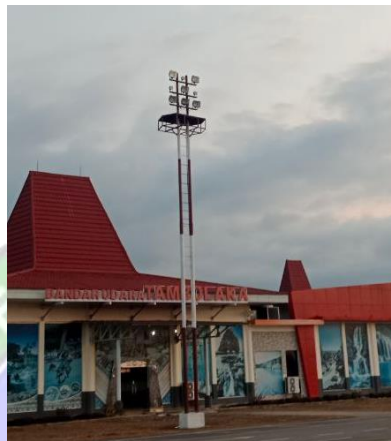
Gambar 2. 18 Apron Flood Light

*Apron Flood Light* adalah lampu yang menerangi apron pada saat malam hari untuk memperlancar seluruh kegiatan Bandara pada malam hari, dengan ketinggian 15 meter. Flood light digunakan untuk menerangi apron, mendukung system pengamanan, kegiatan naik turun pesawat, bongkar muat barang, pengisian bahan bakar dan pendaratan pesawat terbang.

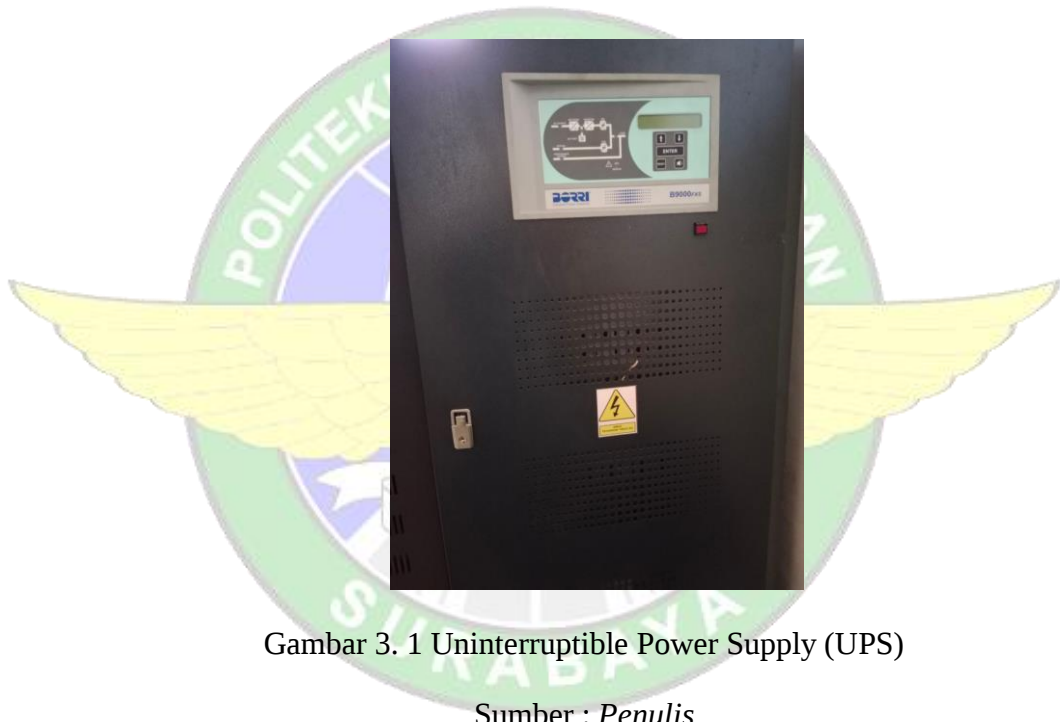
Gambar 3. 1 Uninterruptible Power Supply (UPS)

Uninterruptible Power Supply merupakan sebuah perangkat yang menyediakan sumber daya energy cadangan ketika terjadi pemutusan atau pengurangan aliran listrik. UPS akan menyalurkan pada bagian tertentu dan penggunaan terbatas sesuai kapasitas daya UPS. UPS digunakan sebagai fasilitas *No Break* system, sehingga UPS dapat mengambil alih beban sementara, selama terjadi peralihan catu daya dari PLN ke genset.

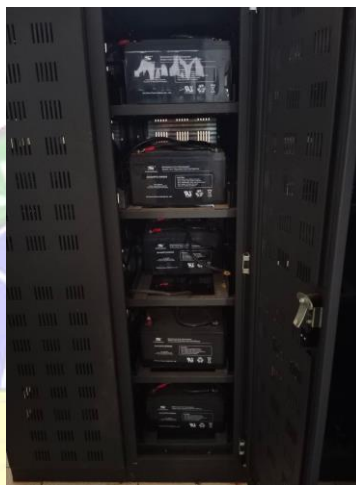
Gambar 3. 7 Baterai UPS

*Battery* yang digunakan dalam system UPS berfungsi untuk menyediakan daya listrik DC darurat yang handal secara instan ke *Inverter* ketika terjadi kegagalan daya listrik normal. *Battery* terletak pada cabinet eksternal. Kontrol pengisian *battery* logika terintegrasi sepenuhnya di dalam *total-controlled rectifier control board*.

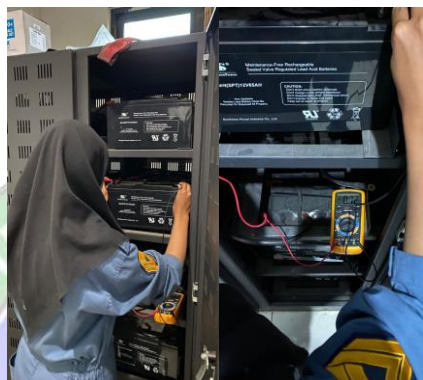
Gambar 4. 1 Uji Baterai UPS

Dari gambar dan table diatas terlihat bahwa baterai UPS dalam kondisi rusak, bahkan terdapat beberapa tegangan baterai yang sudah mencapai 0 Vdc sehingga menyebabkan UPS tidak dapat melakukan suplai power secara normal. Penyebab dari kerusakan baterai adalah seringnya PLN padam sehingga menyebabkan baterai bisa Overcharger/ undercharger, dan factor usia baterai yang sudah mencapai batas maksimum, sehingga tegangan baterai UPS mengalami penurunan. Baterai merupakan salah satu bagian penting dari UPS, sumber daya yang diberikan UPS berasal dari baterai tersebut.

65 Vdc adalah dari pengukuran sebanyak 49 baterai dengan kondisi sekarang, 588 Vdc adalah tegangan baterai 12 Vdc x banyaknya baterai (49 baterai). Dari hasil perhitungan diatas dapat diketahui bahwa persentase dari baterai yang sekarang adalah hanya sebesar 11% dari 100%, dari kondisi baterai normal. Hal ini menyebabkan UPS Borri tidak dapat mem-*back up* beban CCR. Akibat dari kerusakan baterai ini UPS Borri dioperasikan secara *bypass* tanpa melalui system UPS.
