**LAPORAN ON THE JOB TRAINING**  
**DI AKADEMI PENERBANG INDONESIA BANYUWANGI**

**Tanggal 01 April 2024 – 28 Juni 2024**

**PROGRAM STUDI DIPLOMA 3 TEKNIK PESAWAT UDARA**  
**POLITEKNIK PENERBANGAN SURABAYA**  
**2024**

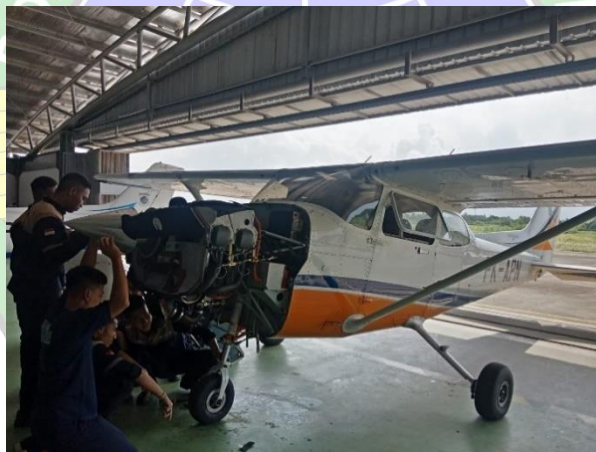
Gambar 3. 2 Maintenance Cessna 172S

Tujuan lain daripada perawatan pesawat udara adalah untuk mempertahankan pesawat dalam kondisi terbaik pada saat dioperasikan oleh pengguna. Untuk dapat melakukan perawatan dengan benar, maka setiap pesawat udara diharuskan memiliki Program Perawatan (*Maintenance Program*) gambar 3.2 yang berisi informasi detail tentang apa, kapan dan bagaimana sebuah pesawat udara dirawat.

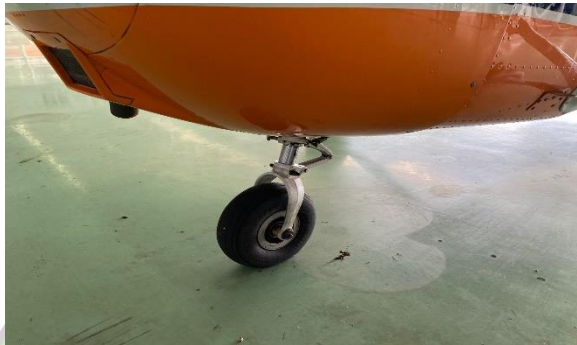
Gambar 3. 5 Nose Gear

*Nose gear* pada gambar 3.9 adalah kombinasi dari *strut air/oil konvensional (oleo)* dan *fork*, menggabungkan *shimmy damper*. *Nose wheel* dapat dikemudikan dengan pedal kemudi hingga defleksi pedal maksimum, setelah itu menjadi *free-swiveling* hingga perjalanan maksimum 30 derajat kanan atau kiri tengah.

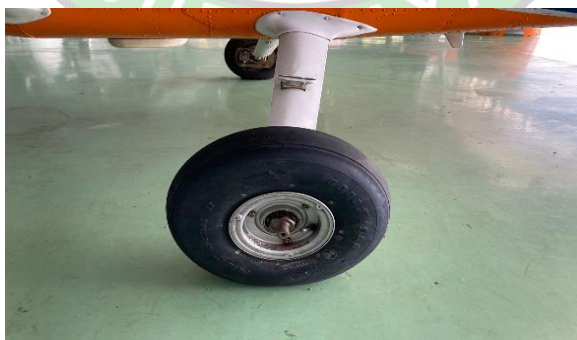
Gambar 3. 6 Main Gear

Setiap *wheel MLG (main wheel)* pada gambar 3.10 dilengkapi dengan *brake unit*. Normal *braking* dilakukan dengan sistem yang dioperasikan secara hidraulik dan digerakkan kaki. Tuas darurat dan *parking lever* yang dioperasikan secara manual disediakan untuk mengesampingkan sistem normal *braking*. Selama operasi *emergency* dan *parking brake*.

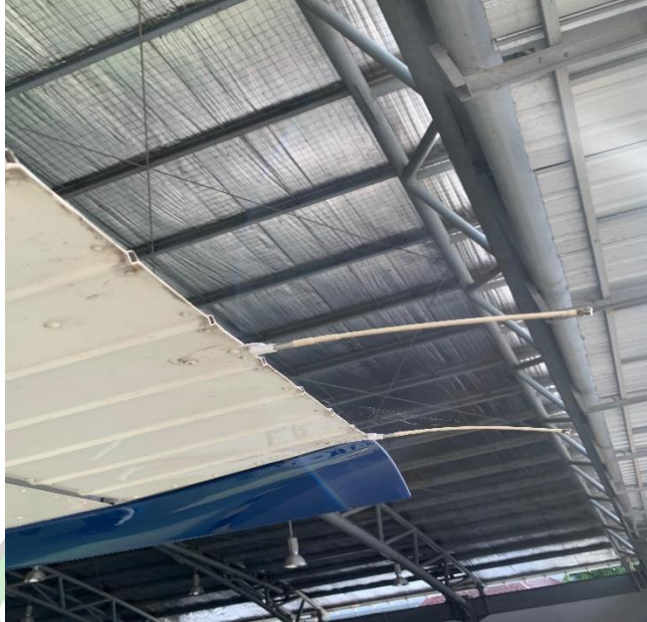
Gambar 3. 12 *Static Discharge Cessna 172-S*

Sistem kerja *static discharge* sebagai penyaluran muatan listrik statis, muatan dialihkan keluar dari pesawat agar tidak terjadi penumpukan muatan karena sambaran petir, Sehingga instrumen pesawat yang digunakan sebagai alat navigasi dan komunikasi bisa bekerja tanpa ada masalah. Pembuangan listrik statis ke atmosfer bisa mencegah penumpukan muatan statis di struktur pesawat dengan menentukan letak Dimana *static discharge* itu dipasang pada pesawat terbang. Dengan menggunakan metode bola gulir, bisa untuk mengetahui potensi yang terkena sambaran petir itu terletak dimana saja dan juga bisa menentukan tempat-tempat yang akan dipasang *static discharge*. Sehingga mendapatkan hasil yang sesuai dengan kemandirian dan kelayakan pesawat pada saat sedang melakukan penerbangan maupun pada saat terparkir di apron bandara. Ketika *static discharge* bekerja dengan normal sangat kecil kemungkinan bila pesawat terbang terkena sambaran petir yang menyebabkan gangguan pada elektronik maupun badan dari

pesawat terbang. Berikut contoh gambar dibawah ini yaitu *static discharge* Cessna 172-S

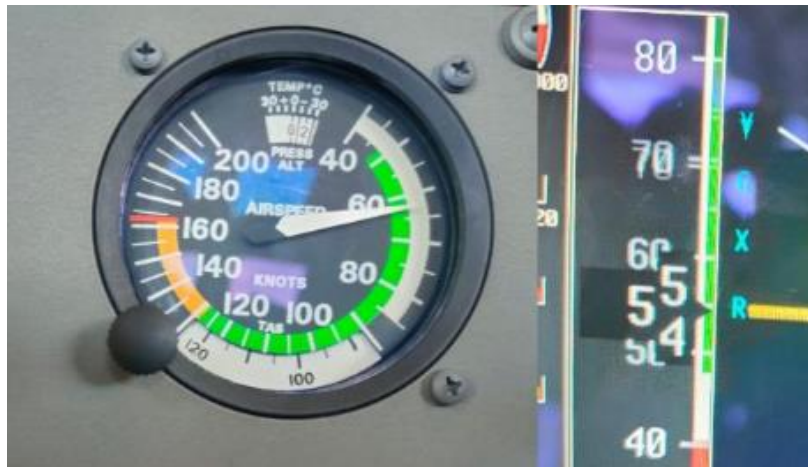
Gambar 4. 1 Identifikasi *Deviation*

*Troubleshooting* terjadinya deviasi ASI pada *standby Instrument* dan juga berada pada garmin yang disebabkan karena terjadinya kesalahan pada *Garmin Data Computer (GDC)* seperti pada gambar 4.1 yang terjadi pada pesawat Cessna 172-S dengan registrasi PK-BYR pada tanggal 13 Mei 2024. Permasalahan ini diketahui pada saat pesawat sedang *engine ground run up* pagi hari. Dengan hal ini *engineer* mengambil keputusan untuk membawa pesawat kembali ke hangar untuk dilaksanakan *unschedule maintenance* atau perawatan tidak terjadwal.

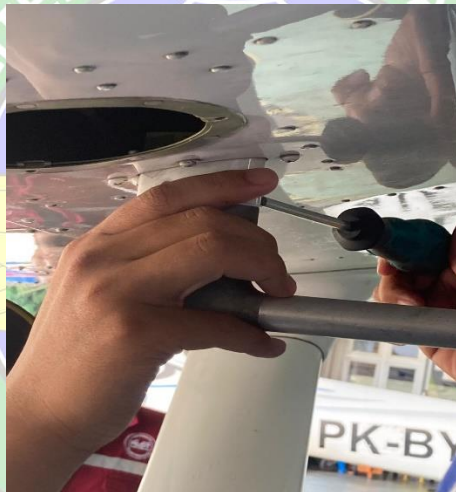
Gambar 4. 3 Visual Check Pitot Tube

Setelah melakukan identifikasi permasalahan maka selanjutnya adalah melakukan *visual check* pada *pitot tube* dan pastikan tidak ada penyumbatan untuk melihat deviasi *Airspeed indicator*, setelah itu melakukan visual check pada GDC 74A dengan melakukan *disassembly* sesuai dengan G1000 Nav III *Line Maintenance Manual* pada lampiran 1.

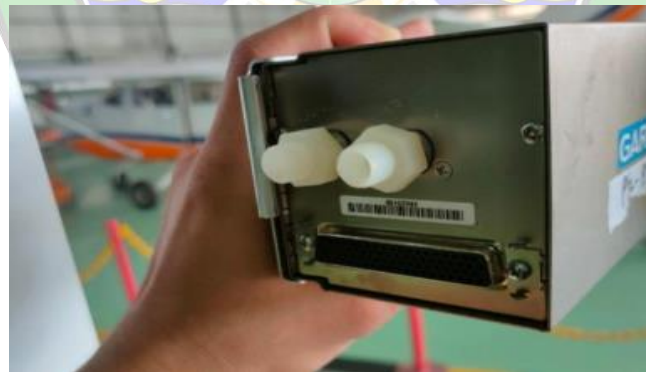
Gambar 4. 4 Diassembly GDC 74A

Gambar di atas menunjukkan *Illustrated Part Catalog* yang terdapat thapscrew dan backsheel assy. Saat melakukan visual check pada pitot tube tidak ditemukan kotoran atau penyumbatan yang menyebabkan deviasi antara standby instrument dengan garmin. Maka langkah selanjutnya yaitu melakukan visual check pada GDC.

*Inspection* yang dilakukan adalah dengan melakukan visual check pada *Backshell connector* dan *pitot line* pada GDC. Selama inspection ternyata ditemukan leak pada ujung *pitot line* sehingga GDC tidak bisa beroperasi dengan baik dan terjadi deviasi pada *Airspeed indicator*.

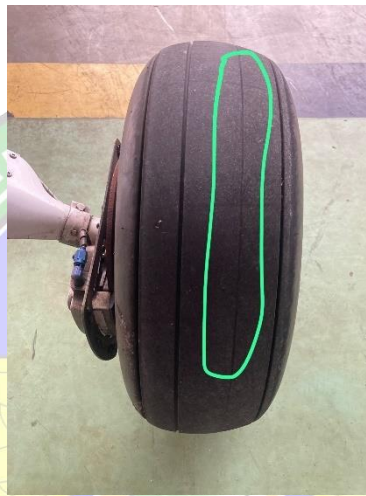
Gambar 4. 8 Spot pada Tire

Pada tanggal 12 Juni 2024 Pesawat Cessna 172S PK-APD melaksanakan *inspection 100-Hours* dimana salah satu tugas dalam *taskcard* adalah *servicing tire nose gear tire model 172S*.

Setelah melakukan inspeksi, langkah selanjutnya yaitu *replace tire* yang terdapat *spot* meskipun masih masuk dalam limitasi namun harus tetap diganti dikarenakan *overspeed* yang masih termasuk dari *hard landing* agar pesawat dapat beroperasi dengan baik dan *safety*.

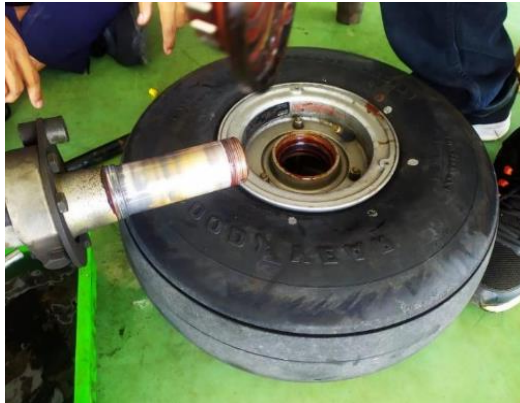
Gambar 4. 9 Diassembly Tire

Setelah melakukan identifikasi dan sebelum melakukan ke tindakan selanjutnya hal yang harus dilakukan yaitu *disassembly* dengan melakukan prosedur sesuai *Aircraft Maintenance Manual* (AMM) yang dimulai dengan mengangkat dan menahan pesawat menggunakan *jacks* lalu melepas *hub caps*, *cotter pin*, dan *axle nut* lalu melepas *bolt* yang terpasang pada *brake backing plate* dan *brake cylinder* lalu melepas *backing plate* lalu menarik *wheel* dari *axle* lalu membuka *tire*.

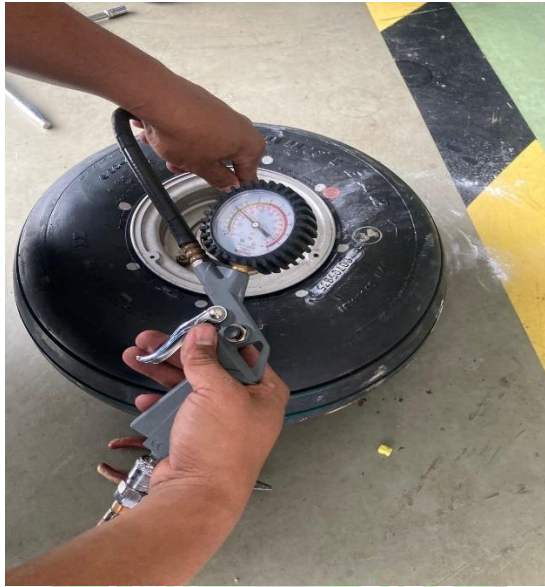
Gambar 4. 12 Pengecekan Presseure pada Tire

Functional Test dilakukan dengan cara melakukan retensi tes, dengan cara setelah *tire* di inflated sesuai dengan tekanan seharusnya biarkan selama 12 jam memberikan waktu *tire* untuk stretch, setelah itu lakukan pengecekan tekanan, jika tekanan berkurang lebih dari 5 persen maka *tire* tidak bisa digunakan untuk beroperasi. Karena *tire* tidak mengalami penurunan maka *tire* sudah dapat di operasikan.

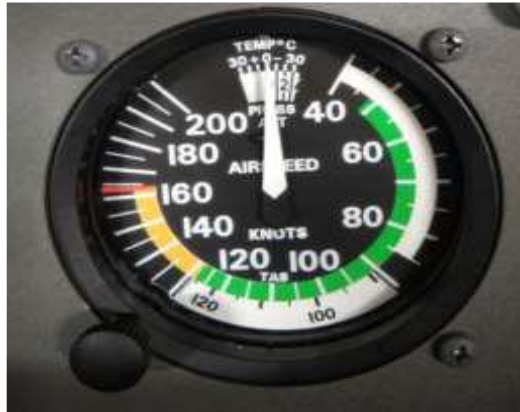
Gambar 4. 13 Airspeed Indicator Stuck

*Troubleshooting pitot blocked* ditemukan masalah yang dimana indikator pesawat tersebut *error* atau tidak berfungsi indikator tersebut yaitu ASI. Sedangkan instrumen ini berhubungan dengan *pitot static system*. Setelah dicek pada bagian *pitot tube* ini terdapat kotoran kecil yang hanya menyumbat area *pitot tube* tersebut namun area *static* tidak memiliki masalah. Permasalahan ini diketahui pada saat melakukan *Engine Ground Run Up* pagi hari pada tanggal 8 Mei 2024 PK-BYC. Dari masalah ini *pitot tube* memerlukan perawatan yang sesuai dengan AMM Cessna 172S yaitu *Chapter 34-Navigation* pada lampiran 4.

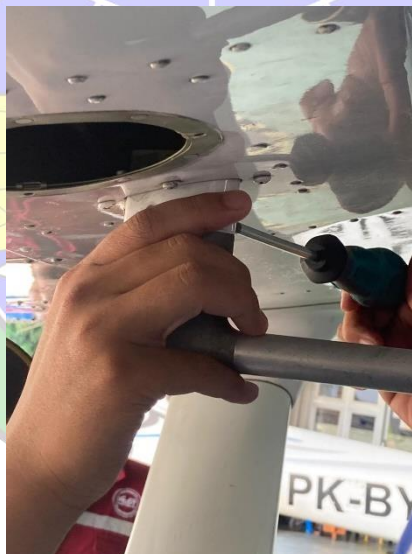
Gambar 4. 14 Disassembly Pitot Tube

Setelah melakukan identifikasi permasalahan maka selanjutnya adalah inspeksi dengan melepas pitot tube sesuai dengan *AMM* *ata chapter 34-11-00 page 201* seperti pada gambar 4.14

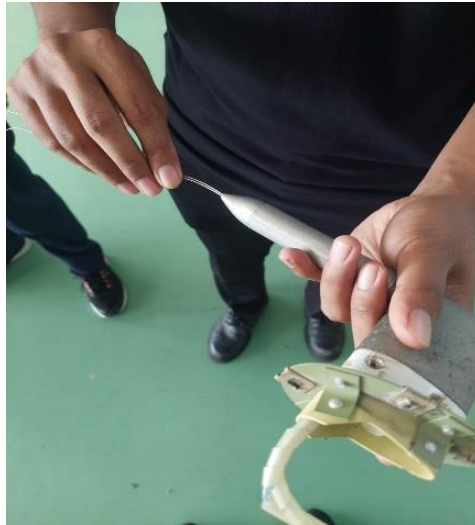
Gambar 4. 15 *Inspection Pitot Tube*

Setelah dilepas cek *pitot tube* secara visual apakah terdapat hal yang menyebabkan pitot tube tersebut tersumbat. Ternyata masih di temukan kerikil kecil yang membuat pitot tube tersumbat

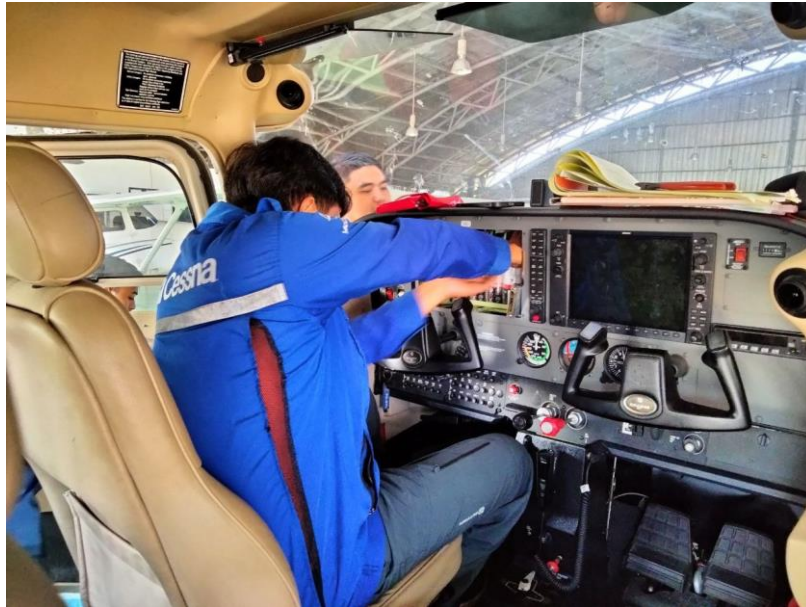
Gambar 4. 17 Engineer memastikan pitot line terhubung dengan airspeed standby instrument

Setelah dilakukan *inspection* hingga repairing/servicing, langkah berikutnya yaitu *functional test*, dimana tes ini untuk mengetahui apakah komponen *pitot tube* ini berfungsi dengan baik dan normal tanpa ada masalah lagi sehingga instrumen tidak terjadi eror atau bahkan tidak berfungsi.

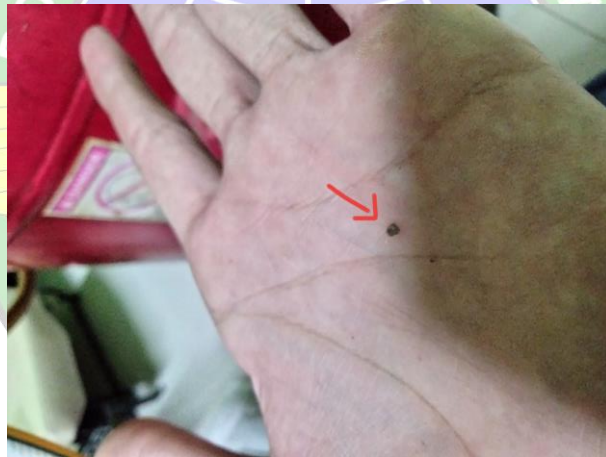
Gambar 4. 18 Ditemukan batu kecil Ketika selesai membersihkan pitot dengan compressor

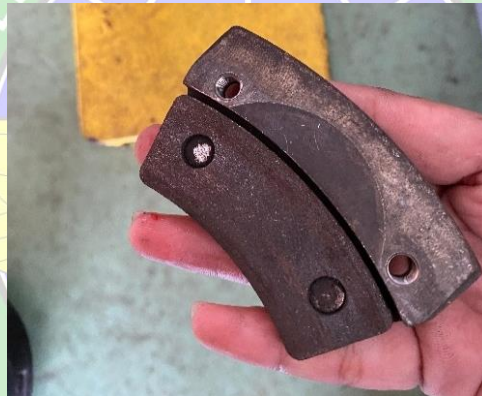
- a) Lepas *back plate*.
- b) Tarik *brake cylinder* dari *torque plate* dan geser *pressure plate* dari *anchor bolts*.

- c) Letakkan *back plate* pada meja yang datar dengan sisi lapisan yang rata menghadap ke bawah. Pukul semua *rivet* dengan palu yang menahan lapisan pada pelat belakang dan pelat penekan dengan cara yang sama.

- (2) Reconnect brake line and bleed brakes.
- C. Remove Brake Lining (Refer to Figure 201).
- (1) Remove back plate.
  - (2) Pull brake cylinder out of torque plate and slide pressure plate off anchor bolts.

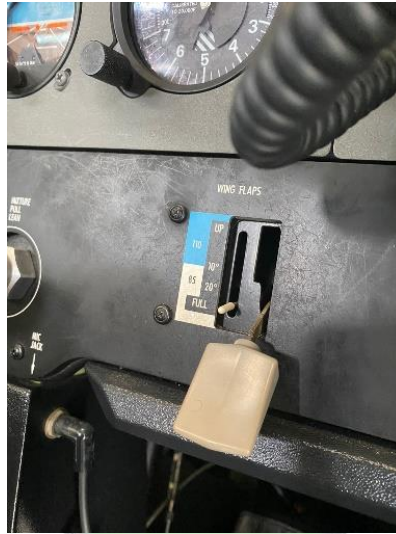
Gambar 4. 22 *Functional Test Flap*

Apabila *Flap motor* sudah di replace langkah berikutnya adalah dilakukannya tindakan *operation test* dengan mengoperasikan *flap selector control columb* yang berada pada *cockpit* dan mengamati pergerakan *flap* beroperasi dengan baik sesuai sudut yang di inginkan dan menandakan bahwa *flap* berfungsi normal dan dinyatakan *good condition* oleh *engineer*.

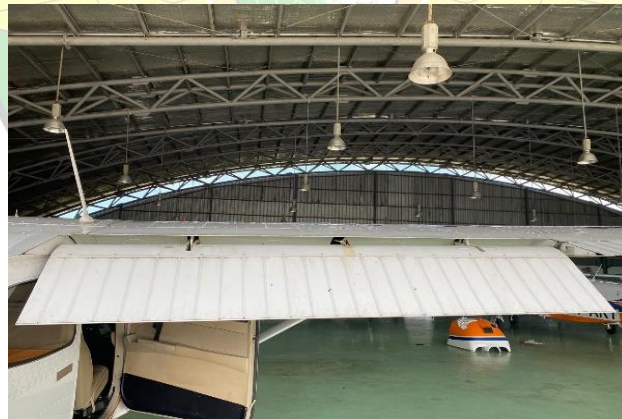
Gambar 4. 23 *Return To Service Flap*

Setelah dilakukan pengecekan pada *functional test* dan hasil yang diperoleh adalah *kedua flap* tersebut telah beroperasi dengan normal, maka pesawat Cessna 172-S PK-BYM dinyatakan *return to service* dan dapat dioperasikan kembali dalam kegiatan penerbangan.
