**LAPORAN *ON THE JOB TRAINING***  
**DI AKADEMI PENERBANG INDONESIA BANYUWANGI**  
**01 APRIL 2024 – 30 JUNI 2024**

**PROGRAM STUDI DIPLOMA 3 TEKNIK PESAWAT UDARA**  
**POLITEKNIK PENERBANGAN SURABAYA**  
**2024**

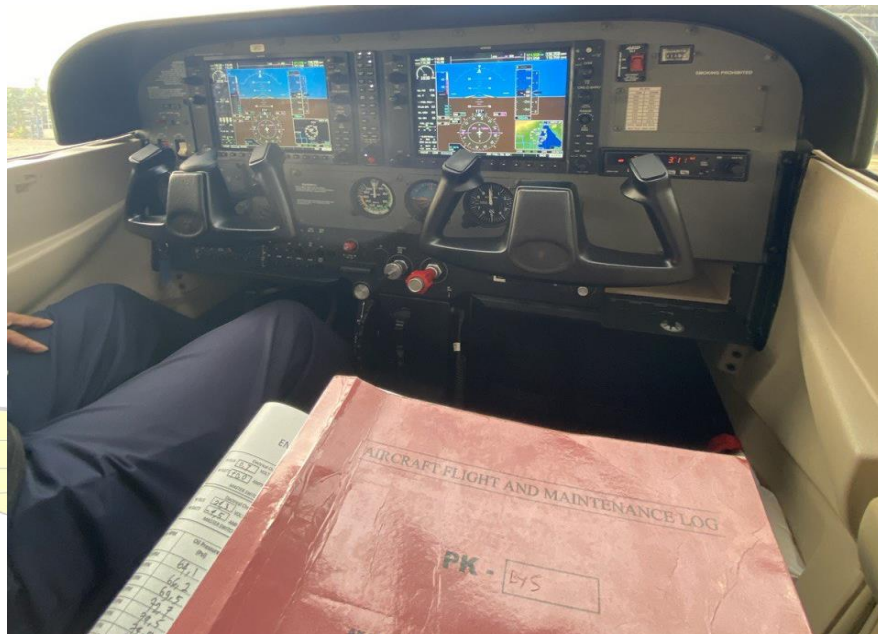
Gambar 3. 6 Kegiatan *Engine Ground Run*

Engine ground run dilakukan setelah *pre-flight* guna untuk memastikan engine dalam keadaan yang layak yang mencakup untuk melihat kondisi *oil pressure, oil temperature, fuel flow, exhaust gas temperature, cylinder head temperature, amps battery, dan vacuum* pada pesawat yang akan dipakai untuk terbang. Berikut ini contoh kegiatan pada *engine ground run*.

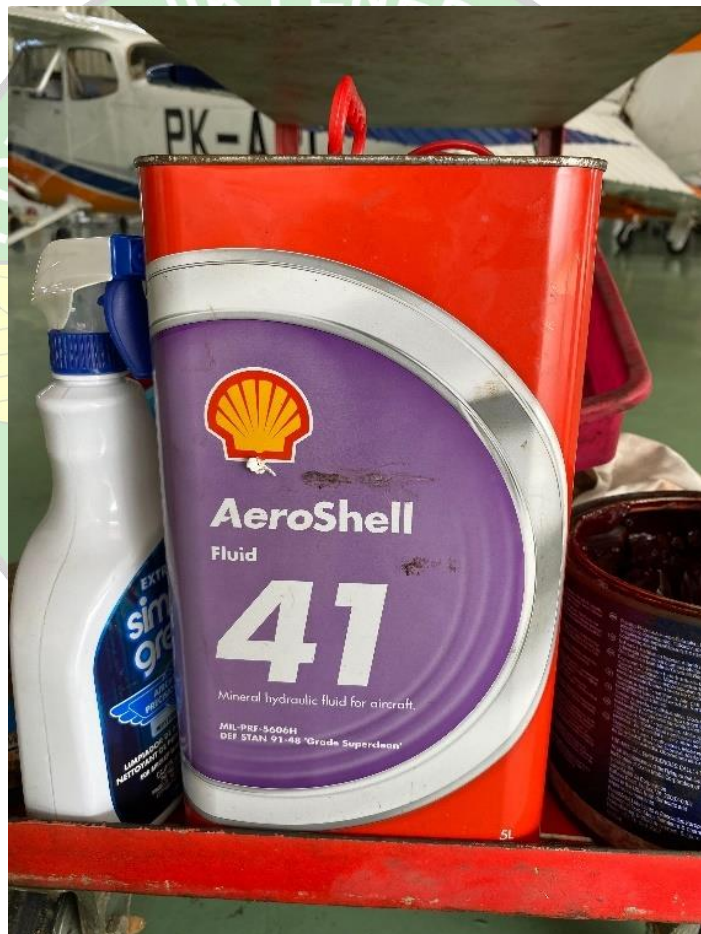
Gambar 3. 12 Brake Fluid

AeroShell Fluid 41 adalah mineral *oil* pesawat berbahan dasar mineral oil dengan karakteristik suhu rendah yang sangat baik yang mampu beroperasi pada tanpa tekanan antara  $-54^{\circ}\text{C}$  hingga  $90^{\circ}\text{C}$  dan bertekanan antara  $-54^{\circ}\text{C}$  hingga  $135^{\circ}$ .

Cairan ini menghambat oksidasi, dan mengandung aditif anti aus khusus. Cairan AeroShell 41 diwarnai merah untuk tujuan identifikasi dan deteksi kebocoran, Produk in dapat digunakan baik dalam sistem penerbangan maupun non-penerbangan dengan komponen karet sintetis, tetapi tidak boleh digunakan dalam sistem yang menggabungkan karet alami. C.

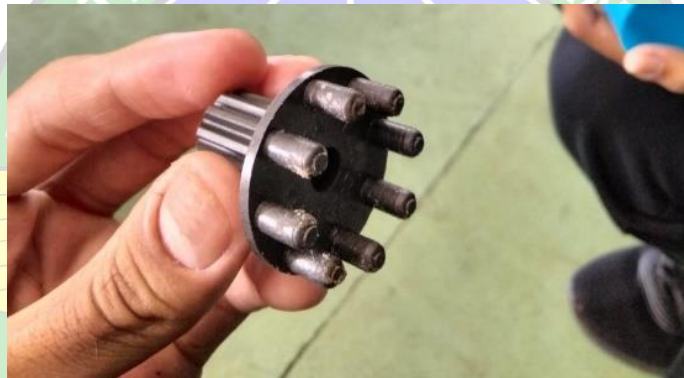
Gambar 4. 2 Gear Shaft

- a) lepaskan *gear shaft* yang patah dari *vacuum pump* seperti pada gambar 4.2 dibawah adalah *external drive* dari *vacuum pump* dan patahan *shear coupling* yang masih ada dilampirkan pada gambar 4.3 dibawah. *Part* yang di *replace* adalah *shear coupling* dengan *part number* 82-00067 seperti yang ditunjukan pada gambar 4.4.

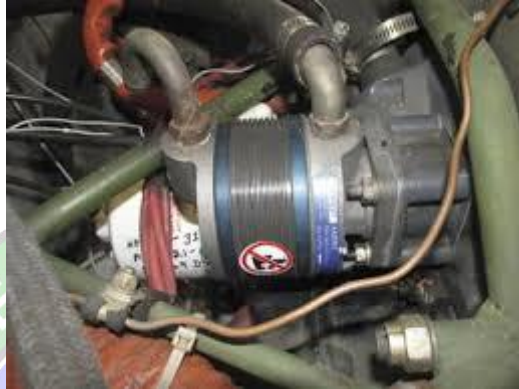
Gambar 4. 7 install vacuum pump

Pasangkan kembali semua *part vacuum pump* dengan berurutan berdasarkan AMM Cessna 172S *chapter 37-10-00 Page 201* dan siap untuk di *functional test* dengan *ground run* seperti yang ditunjukkan pada gambar 4.7 dibawah.

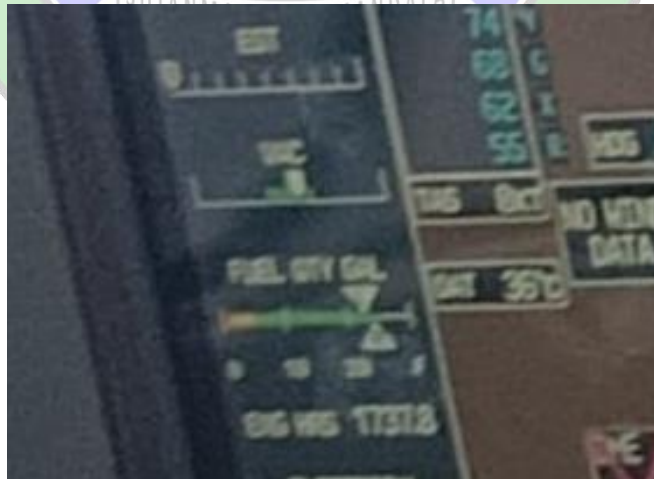
Gambar 4. 8 *Vacuum Limitation*  
(sumber : POH Cessna 172S)

Setelah di *ground run* dan di monitoring pada gambar 4.8 *indicator vacuum* berfungsi normal pada 4,5 in hg sampai 5,5 in hg. Dengan normal nya kembali *vacuum pump* maka pesawat dalam kondisi baik dan layak untuk terbang kembali.

| Vacuum Gage | --- | 4.5 - 5.5 in.Hg | --- |

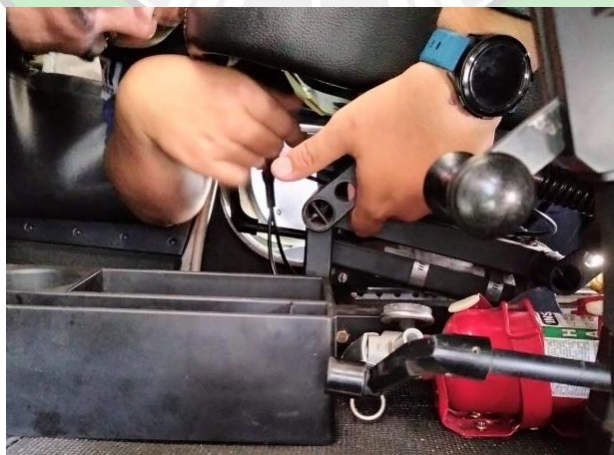
Gambar 4. 9 *Height adjustable crank*

- a) Lepaskan bolt dan nut yang terpasang pada *height adjustable crank* seperti pada gambar 4.9 dibawah tanpa *remove* keseluruhan dari *seat*. Dengan referensi *disassembly AMM Cessna 172S 25-10-00 page 214* yang dilampirkan.

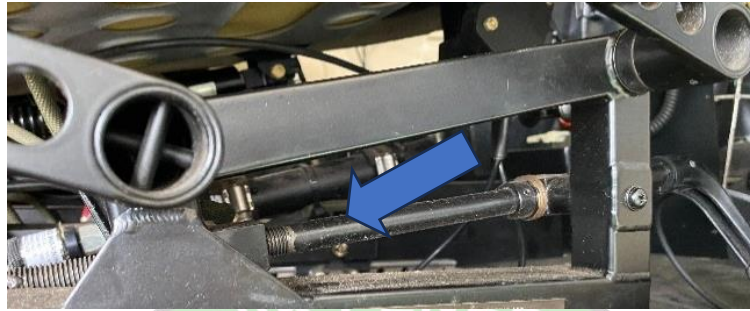
Gambar 4. 10 *Height adjustable seat*

- b) Lepaskan rod ulir pada *height adjustable seat* seperti yang diberi tanda panah pada gambar 4.10 dibawah dengan referensi AMM Cessna 172S 25-10-00 page 214.

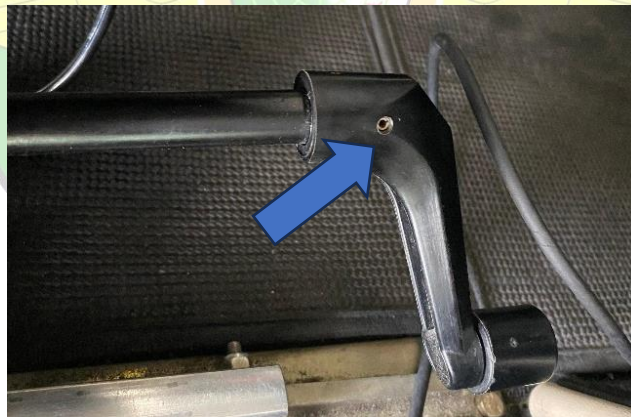
Gambar 4. 11 *Pin adjustable rod*

- a) *Replace* pin pada *adjustable rod* seperti pada gambar 4.11 yang diberi tanda panah agar saat crank diputar maka *Thread rod* juga akan berputar untuk menambah ketinggian seat sesuai ketinggian yang dibutuhkan.

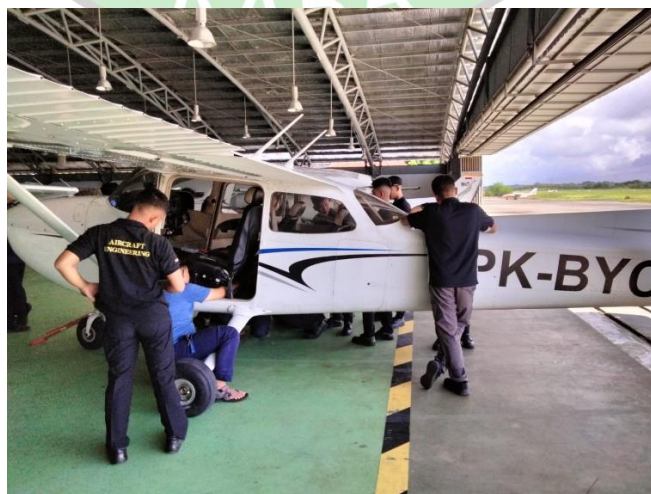
Gambar 4. 13 *Operation Test Adjustable Height Seat*

Setelah melakukan beberapa proses inspeksi yang dilakukan oleh mekanik dan sudah diganti dengan yang lebih layak maka langkah selanjutnya adalah dengan mengecek fungsi pada *seat* tersebut dan memastikan bisa digunakan dengan baik dengan cara di duduki dan di *setting* dengan berbagai ketinggian yang di inginkan seperti yang ditunjukkan pada gambar 4.13.

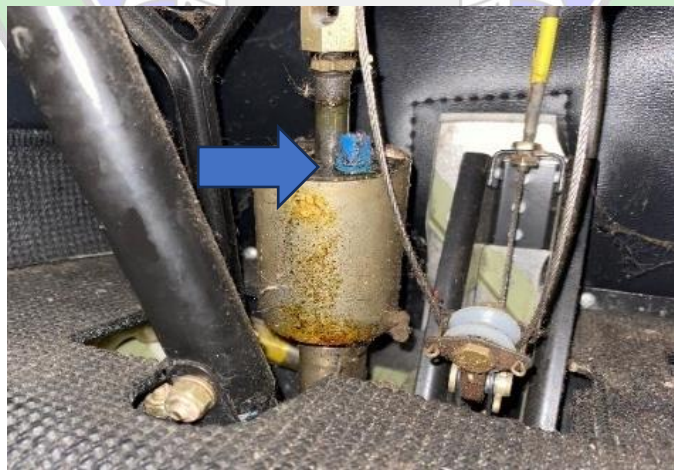
Gambar 4. 14 *Brake master cylinder filler plug*

- a) buka *brake master cylinder filler plug* seperti yang ditunjukkan pada panah gambar 4.14. letak dari *brake master cylinder* ini berada di *cockpit* bawah tepatnya pada belakang pedal.

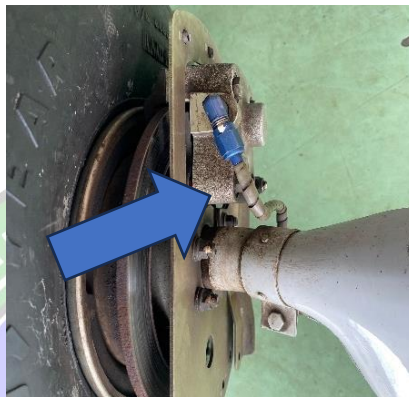
Gambar 4. 15 Hose Line

- b) Buka *hose line* yang tersambung pada *brake calliper* yang terletak pada *main wheel* Cessna 172S. pada panah yang ditunjukkan di gambar 4.15 adalah *hose line* yang dibuka untuk mengeluarkan bubble pada line dan mengganti *hydraulic fluid* MIL-PRF-5606 lama dengan yang baru

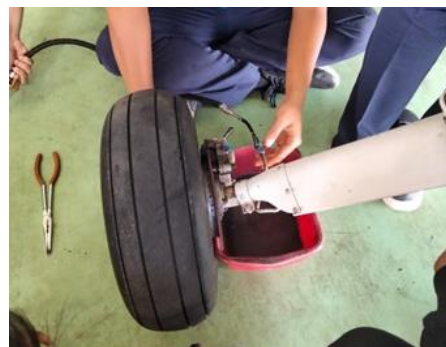
Gambar 4. 16 Servicing Brake Fluid

- Buang *fluid* lama dengan cara menekan pedal *brake* sampai *fluid* terkuras dan *bubble* pada *brake line* hilang
- Isikan *fluid* MIL-PRF-5606 yang baru ke dalam brake master dengan hose pada *brake calliper* ditahan sampai *line* terisi penuh dengan *fluid* MIL-PRF-5606
- Pastikan tidak ada *bubble* pada *brake hose line* dari *brake master* sampai *brake calliper*

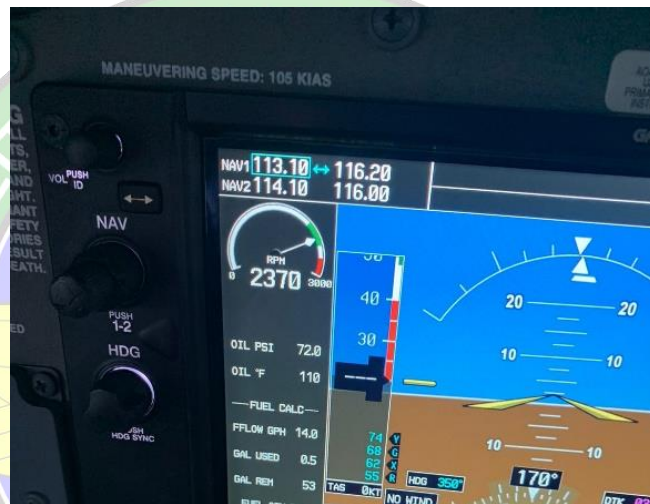
Gambar 4. 17 Servicing Brake Fluid

Setelah semua di reassembly, pada gambar 4.16 dilakukan operation test dengan running engine pada take off power 2.370 RPM dengan di *full brake* dan memastikan pesawat masih pada posisinya dan tidak bergerak maju kedepan. Didapatkan pesawat tidak maju kedepan saat *take off power* di *ground*.
