**LAPORAN *ON THE JOB TRAINING***  
**DI AKADEMI PENERBANG INDONESIA BANYUWANGI**  
**01 APRIL 2024 – 30 JUNI 2024**

**PROGRAM STUDI DIPLOMA 3 TEKNIK PESAWAT UDARA**  
**POLITEKNIK PENERBANGAN SURABAYA**  
**2024**

1. *Failure in GPS 2 Receiver*
2. *Garmin Red Cross*
3. *Replace brake Lining pada Landing Gear*

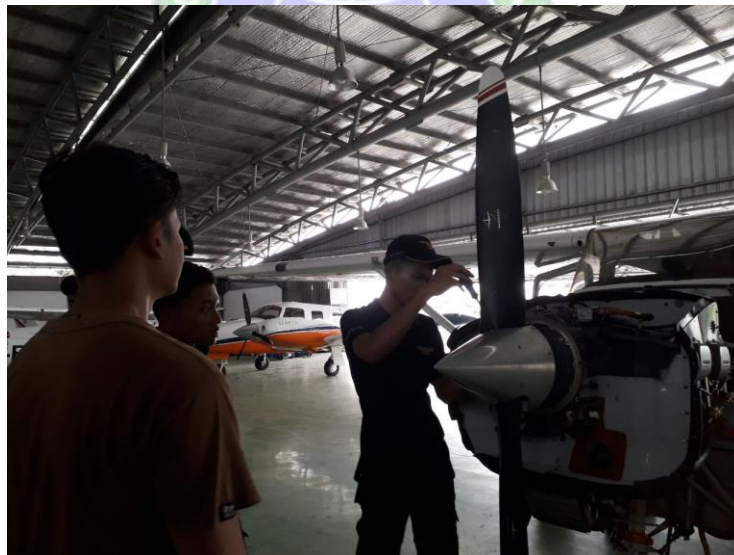
Gambar 3.1 *Maintenance Cessna 172S*

Unit bengkel Akademi Penerbang Indonesia Banyuwangi menerapkan tradisional inspeksi, dimana inspeksi dilakukan setiap interval waktu tertentu menggunakan pedoman *flight hours* yang didasarkan pada jumlah jam operasional suatu pesawat terbang. Operasi yang tersisa mencakup semua persyaratan inspeksi yang jatuh tempo pada interval lain.

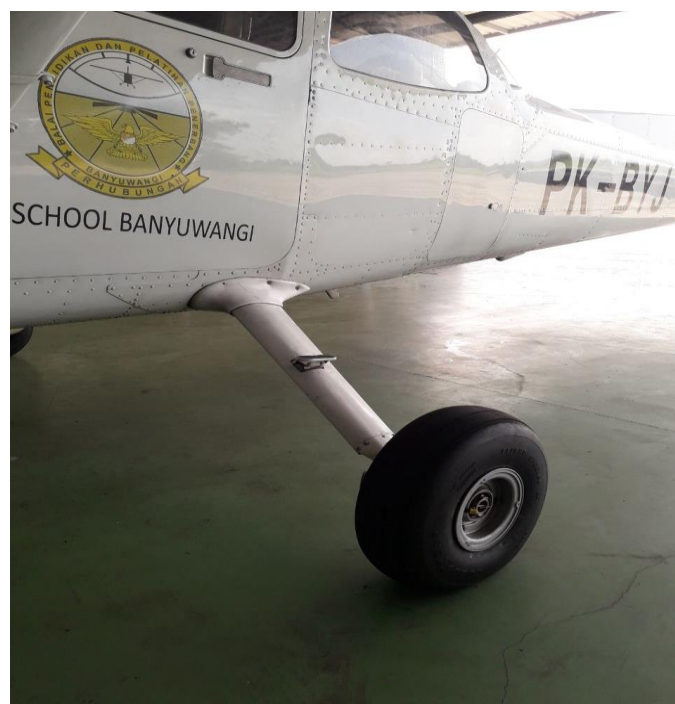
Gambar 3.10 Main Landing Gear

Setiap *wheel* MLG (*main wheel*) pada gambar 3.9 dilengkapi dengan *brake unit*. Normal *braking* dilakukan dengan sistem yang dioperasikan secara hidraulik dan digerakkan kaki. Tuas darurat dan *parking lever* yang dioperasikan secara manual disediakan untuk mengesampingkan sistem normal *braking*. Selama operasi *emergency* dan *parking brake*. (POH and FAA approved Airplane Flight Manual SKYHAWK SP)

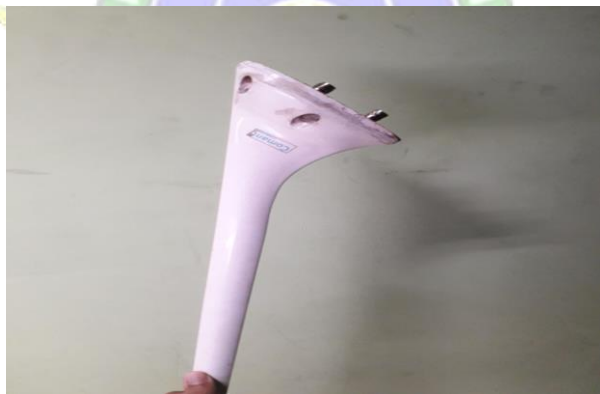
Gambar 4.2 *Disassembly GPS*

Setelah diidentifikasi dan terjadi *alerts* GPS 2 is *inoperative*, Langkah pertama pertama yang dilakukan sesuai dengan *G1000 Nav III Line Maintenance Manual* adalah dengan *Switch* GIA1 dan GIA 2, setelah dilakukan *switch* ternyata GPS 2 masih belum beroperasi dengan normal, Langkah selanjutnya adalah pengecekan pada GPS *antenna* dengan melepas *screw* dan lepas *connector*, sesuai dengan *aircraft maintenance manual chapter 34 navigation* lampiran.

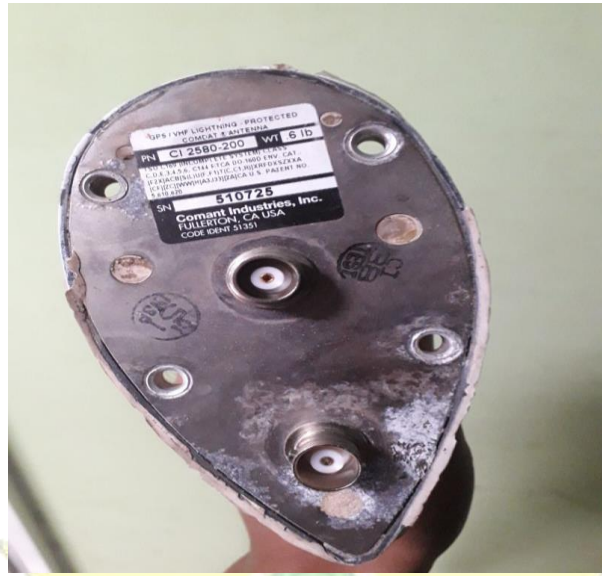
Gambar 4.3 *Inspection GPS*

Proses selanjutnya adalah *inspeksi*, yaitu melepas *antenna*. Setelah *antenna* dilepas, terdapat kotoran yang menutupi *connector* pada antenna menyebabkan terjadi *failure*, seperti pada gambar 4.3.

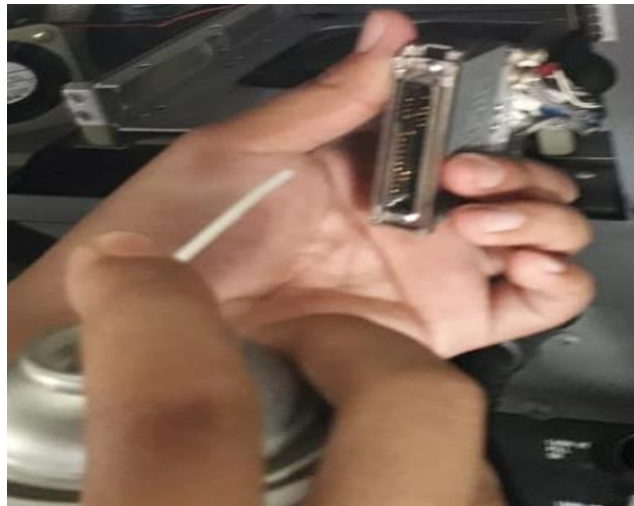
Gambar 4.12 Cleaning Conector Pin GDC

Pada saat proses *inspection engeneer* menemukan banyak debu, dan ada salah satu *connector pin* yang patah yang menyebabkan status sistemnya tidak berfungsi. Langkah pertama yang diambil *engeneer* yaitu membersihkan debu yang menutup *spring* menggunakan *contact cleaner* seperti pada gambar 4.12 dan langkah kedua yaitu mengganti *cable connector pin* seperti pada gambar 4.13 sesuai dengan *Corrective Actions* pada *G1000 Nav III Line Maintenance Manual 190-00352-00*.

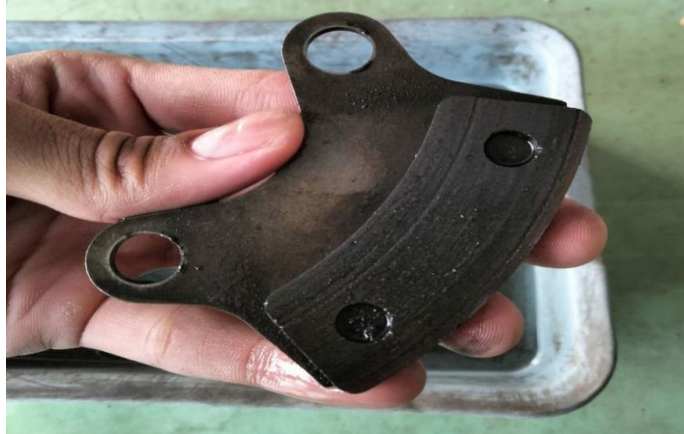
Gambar 4.18 *Inspection Brake Lining*

periksa *brake cylinder* apakah ada goresan atau tidak. Pada saat proses inspeksi ditemukan *brake lining* pada *landing gear* yang mengalami *spot*(haus) .
