**LAPORAN ON THE JOB TRAINING
BANDAR UDARA INTERNASIONAL SOEKARNO-HATTA
(02 OKTOBER – 29 FEBRUARI 2024)**

**ANALISA KERUSAKAN CIRCUIT AREA TAXIWAY SP 1
BARAT**

**PROGRAM STUDI DIPLOMA 3 TEKNIK LISTRIK BANDARA
POLITEKNIK PENERBANGAN SURABAYA**

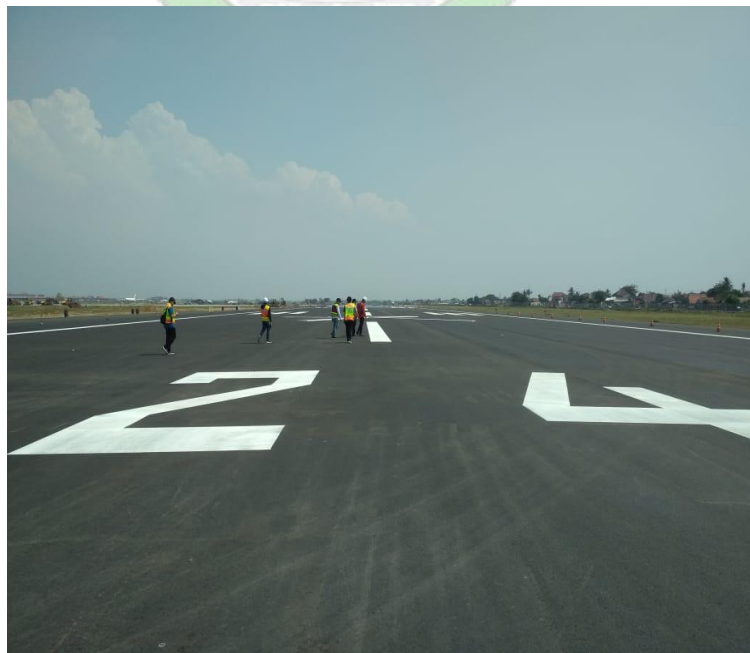
Gambar 2. 6 *Runway*
Sumber: *Penulis*

Landasan pacu atau disebut juga *runway* merupakan area persegi panjang yang diperuntukan pesawat melakukan pendaratan (landing) dan/atau lepas landas (take off). Nama sebuah *runway* diambil dari arahnya dengan pembulatan ke puluhan terdekat. Misalnya 36 untuk landasan pacu yang mengarah ke 3600 (utara). Karena sebuah *runway* bisa dipakai dua arah, maka penamaan-pun ada dia dengan selisih 18. Bandar Udara Internasional Soekarno-Hatta penamaan *runway* nya adalah *runway 07L/25R*, *runway 07R/25L*, dan *runway 06/24*.

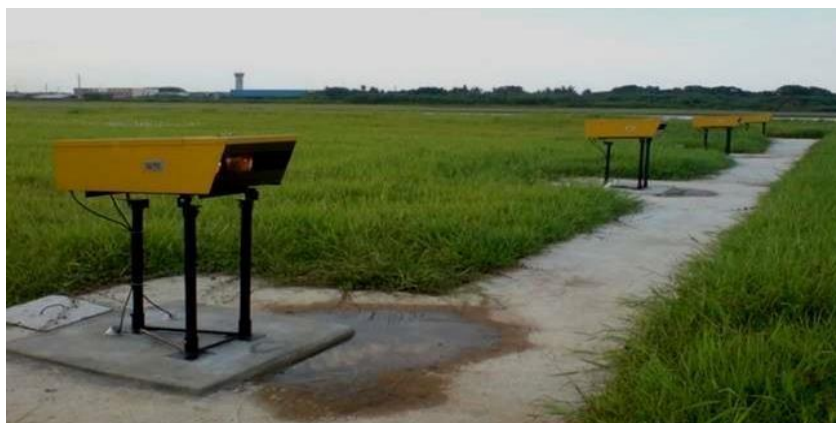
Gambar 2. 7 PAPI Light

Papi Merupakan rambu penerangan yang memancarkan cahaya untuk memberi informasi kepada penerbangan mengenai sudut luncur yang benar dan memandu penerbangan melakukan pendekatan menuju titik pendaratan pada daerah *touch down zone (TDZ)*. *Papi* memiliki dua circuit dengan jumlah 4 box yang berjumlah 2 lampu tiap box dengan diikuti power sebesar 200w/6,6a/titik lampu.

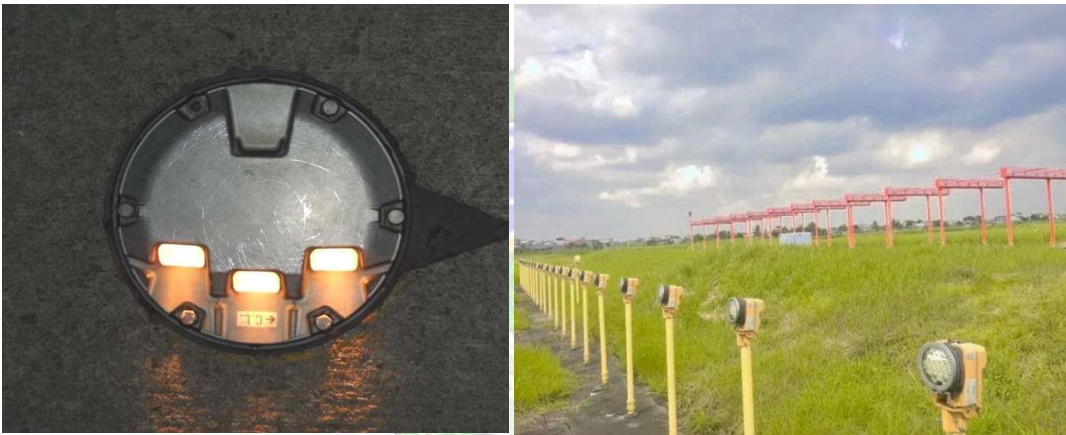
Gambar 2. 8 *Approach Lighting System*
Sumber: Penulis

Approach Lighting System merupakan salah satu peralatan bantu pendaratan *visual* yang berfungsi memberikan informasi/panduan secara visual kepada penerbang mengenai arah menuju landas pacu pada saat terakhir akan mendarat (*final approach*). *Approach lighting system* merupakan konfigurasi susunan lampu lampu yang terpasang simetris dari ujung perpanjangan landas pacu pada *approach area* sampai dengan ambang landas pacu. Pada Bandara Soekarno-Hatta memakai PALS CAT I yaitu sepanjang 900m terdiri dari 30 bar dengan susunan 5 lampu tiap barnya, jarak setiap barnya 30 m, jarak antar lampu dalam satu barnya adalah 1,25 meter. Pada bar 29 dan bar 30 menggunakan lampu inset *unidirectional*.

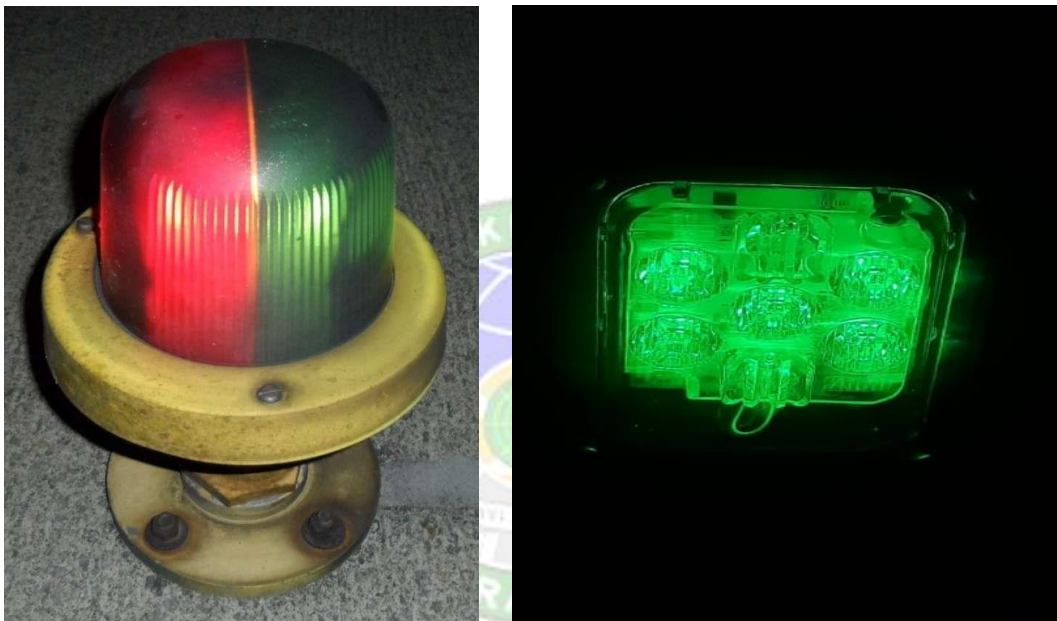
Gambar 2. 9 *Lampu Threshold/End Light*
Sumber: Penulis

Threshold end merupakan lampu yang berfungsi untuk memberikantanda secara visual lagi pilot berupa lampu berwarna merah apabila dilihatoleh pilot yang akan lepas landas untuk menunjukkan batas akhir atau ujunglandasan pacu. Pada *runway* bandara Soekarno-Hatta memiliki kategori sebagai berikut:

1. Konfigurasi *Threshold* 5-8-6-8-5 dan *Threshold End* 8-0-8 (60 m)
2. 5 unit *wing bar threshold light*
3. 8 unit *threshold light elevated*
4. 6 unit lampu inset
5. 8 unit *threshold light elevated*, dan
6. 5 unit *wing bar threshold light*

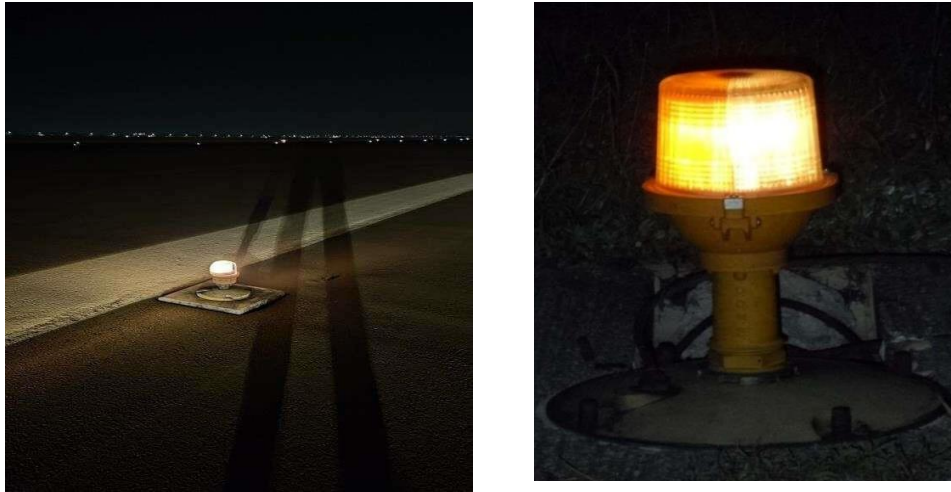
Gambar 2. 10 *Runway Edge Light*
Sumber: Penulis

Pada Bandar udara Soekarno-Hatta *runway edge light* dipasang di tepi sisi kanan dan kiri *runway* dengan jarak 60m antar lampu *runway edge* dan terbagi menjadi 3 *circuit* di Bandar Udara Soekarno-Hatta. *Armature runway edge light* dipasang *elevated* dan inset (pada area *exit runway*) dengan memancarkan warna clear/ putih dari *threshold* dan berwarna kuning dari 600 m sampai ujung dari *runway*. Sebagai pemberi tuntunan secara visual kepada penerbang pada pendaratan dan tinggal landas pesawat terbang pada malam hari atau pada cuaca buruk.

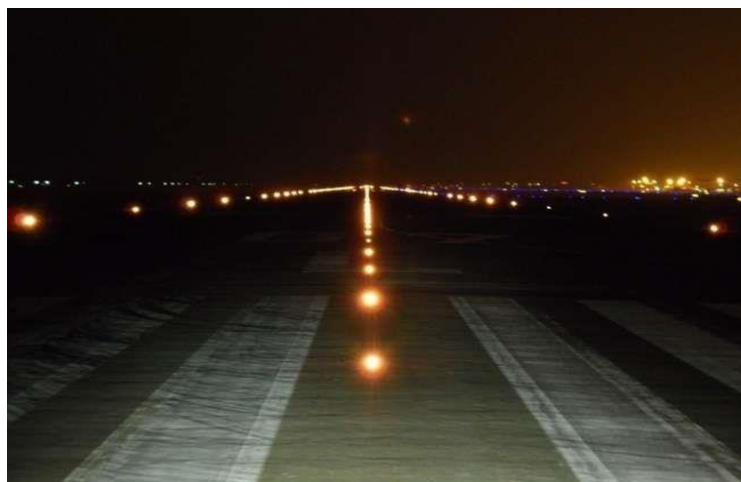
Gambar 2. 11 *Runway Centerline Light*
Sumber: Penulis

Pada Bandar Udara Soekarno-Hatta mempunyai 2 *runway* secara paralel dimana *runway* selatan (07R-25L) memiliki panjangrunway 3660m, *runway* utara (07L-25R) 3600m dan *runway* 3 (06-24) memiliki panjang 3000m. Selain lampu *runway edge*, terdapat juga lampu *centerline* yang dipasang inset (tanam) berjarak 15m antar lampu dan terbagi menjadi 2 *circuit* dimana lampu ini bertujuan memberikan informasi secara visual dalam menunjukkan garis tengah runway berupa cahaya lampu. Dari *threshold* lampu berwarna *clear* dan 600m lampu berwarna merah merah putih putih sampai 300m dari ujung runway lampu *centerline* berwarna merah dengan konfigurasi tertentu dengan tipe *bi-directional*.

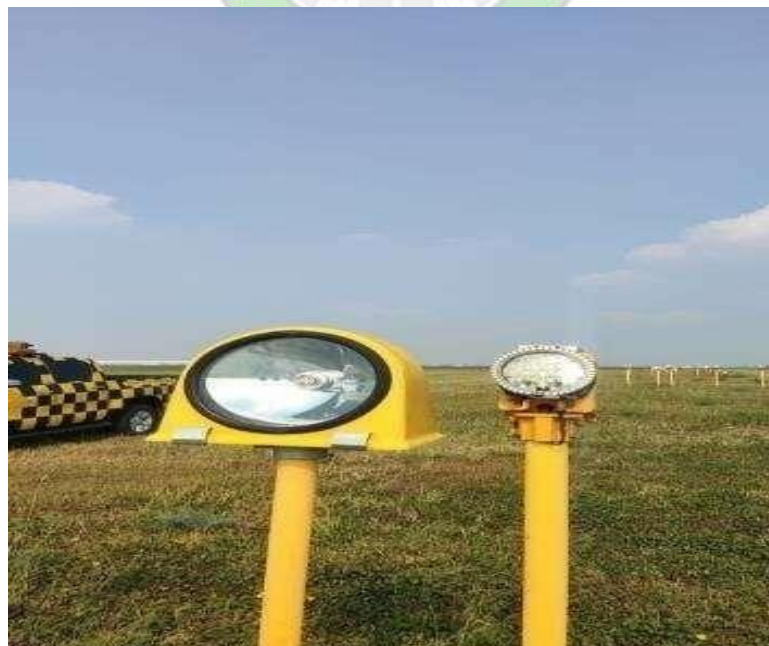
Gambar 2. 12 *Sequence Flashing Light*
Sumber: Penulis

Runway	Merk	Jumlah
25L	ADB	30 buah
07R	ADB/IDMAN	30 buah
07L	ATG	30 buah
25R	ADB/FCU-1	30 buah
06	ADB/IDMAN	30 buah
24	ADB/IDMAN	30 buah

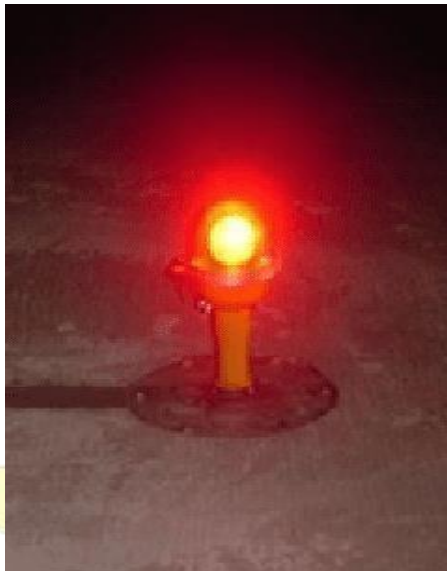
Gambar 2. 13 Stopway Light
Sumber: Penulis

Stopway light ialah lampu berwarna merah yang berada pada bidang persegi yang telah ditentukan di darat pada ujung runway yang dibuat sebagai daerah yang sesuai dimana sebuah pesawat bisa berhenti ketika memutuskan untuk membatalkan jika lepas landas tidak sesuai rencana. Panjang lampu stopway dari ujung runway berjarak 300 meter.

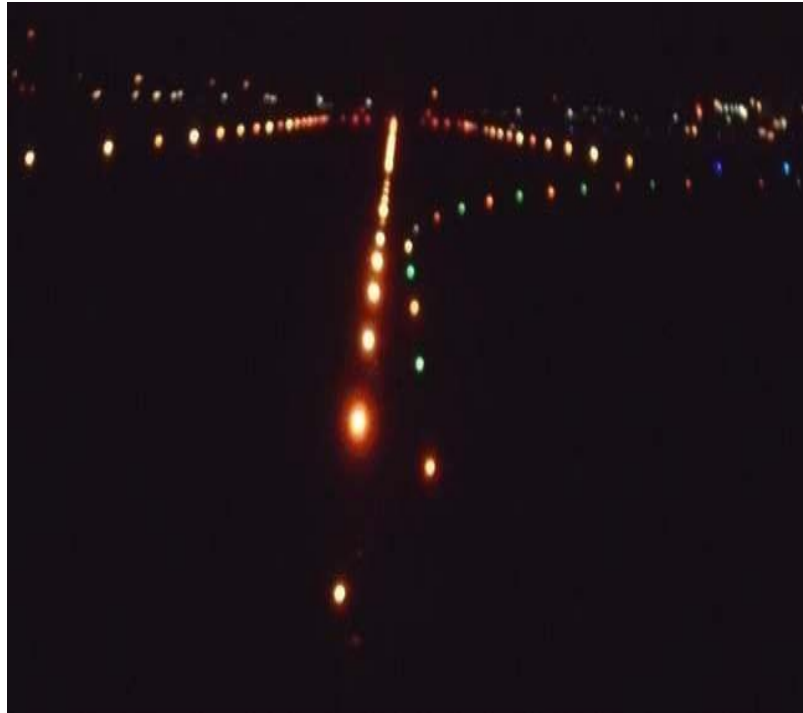
Gambar 2. 14 *Exit Taxiway Centerline Light*
 Sumber: Penulis

Exit Taxiway Centerline Light merupakan lampu penerangan bagian dari *visual aid* yang berfungsi sebagai lampu yang berada di taxiway yang dihubungkan dengan landasan pacu dengan rancangan sudut yang tajam untuk memungkinkan pesawat yang mendarat dapat segera keluar dari landasan pacu pada tingkat kecepatan yang tinggi untuk memasuki *apron*.

Pada Bandar udara Soekarno-Hatta dimana pada *runway* selatan mempunyai 9 *Exit Taxiway Centerline* yang berada di area *exit* S1, S2, S3, S4, S5, S6, S7, S8, dan S9 dan pada *runway* utara mempunyai 9 *Exit Taxiway Centreline* di yang berada di area *exit* N1, N2, N3, N4, N6, N7, N8, dan N9. Lampu ini memiliki pancaran berwarna kuning dan hijau yang di pasang secara *inset* (tanam).

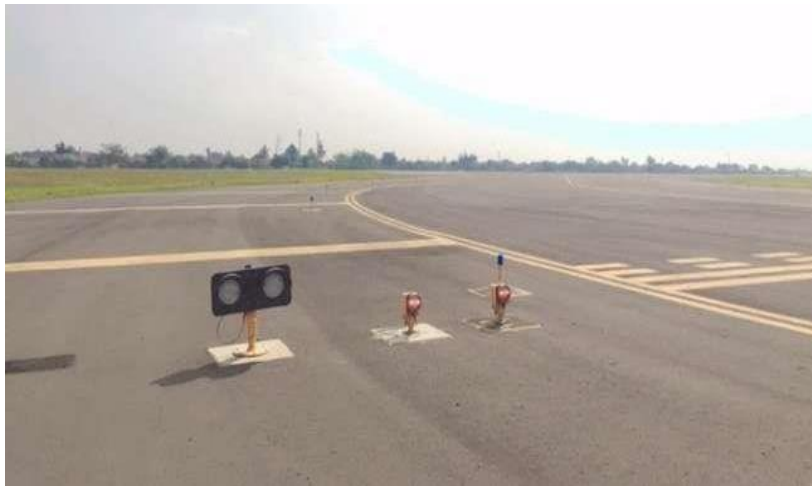
Gambar 2. 17 Stopbar Light
Sumber: Penulis

Stop bar light adalah lampu yang digunakan sebagai petunjuk bagi pilot untuk berhenti dan tidak boleh meneruskan pergerakannya di bandara. Lampu ini dikendalikan oleh *Air Traffic Controller* (ATC). Jika ada dua atau lebih pesawat di bandara yang menunggu giliran untuk *take off*, maka pesawat tersebut harus satu persatu masuk ke *runway* untuk tinggal landas, tidak boleh tinggal landas bersamaan dalam satu *runway*. Prinsipnya mirip seperti lampu rambu lalu lintas di jalan raya. Ketika lampu ini berwarna merah, maka itu tandanya pilot harus berhenti sampai pesawat yang berada di *runway* tinggal landas, barulah pesawat kedua masuk. Lalu lampu ini hidup lagi untuk menghalang pesawat ketiga, dan seterusnya

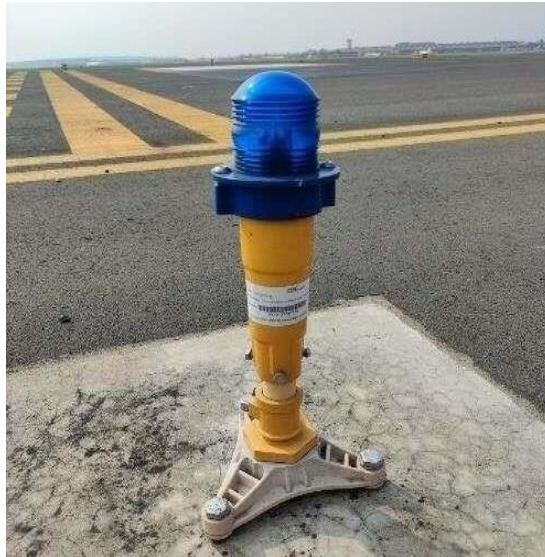
Gambar 2. 18 *Taxiway Edge Light*
Sumber: Penulis

Taxiway Edge Light adalah lampu penerangan yang terdiri dari lampu-lampu yang memancarkan cahaya berwarna biru yang dipasang pada titik kanan dan kiri *taxiway*. Lampu *taxiway edge* ini umumnya berjarak 60 meter untuk setiap lampunya. Namun pada belokan jarak antar lampu menyesuaikan dengan sudut marka belokan tersebut.

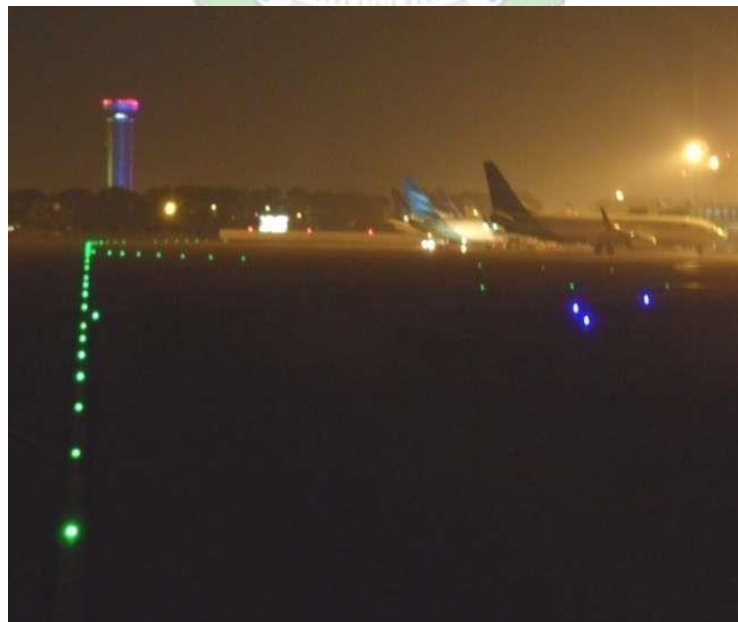
Gambar 2. 19 *Taxiway Centerline Light*
Sumber: Penulis

Taxiway Centerline Light adalah lampu untuk menunjukkan *centerline* atau garis tengah kepada pilot agar dapat memastikan pesawat tetap berada di titik tengah pada *taxiway*. Lampu ini terpasang secara *inset* pada area *taxiway* maupun area *apron*.

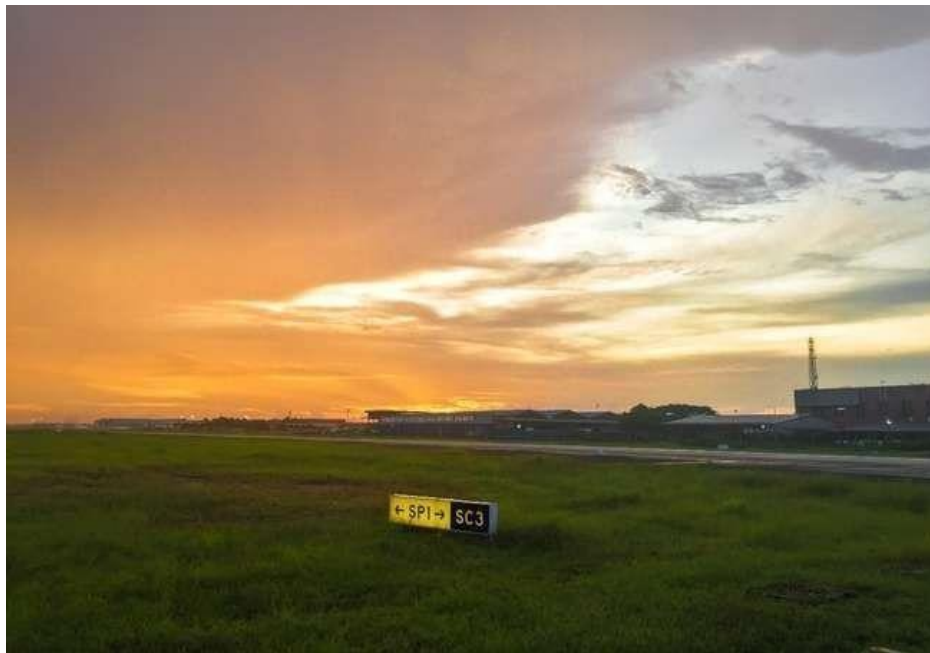
Gambar 2. 20 Taxi Guidance Sign
Sumber: Penulis

Taxi Guidance Sign merupakan nama sebutan dari alat yang berupa box bertuliskan kode-kode (angka dan huruf) yang mempunyai arti dan makna yang di dalamnya terpasang lampu *Flouroscent* TL sehingga terlihat di malam hari dan juga dilengkapi dengan *converter*. Untuk teknologi terbaru bandara Soekarno-Hatta sudah mulai memasang *sign box* yang merk ADB menggunakan lampu LED. Terdiri dari warna kuning dan hitam, warna hitam menunjukkan posisi saat ini dan kuning menunjukkan tempat yang akan dituju. Sedangkan warna latar belakang merah bersifat *mandatory*.

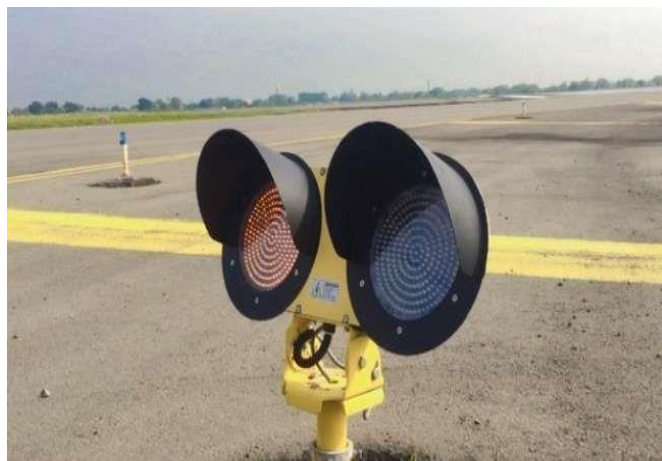
Gambar 2. 21 Runway Guard Light
Sumber: Penulis

5m diluar *taxiway edge*. *Runway Guard Light* harus ditempatkan di seberang *taxiway* keseluruhan pada *runway holdingposition* terdekat dengan *runway*, dengan lampu ditempatkan pada interval jarak 3 meter.

Runway Guard Light memancarkan warna kuning dengan masing-masing pasangan dinyalakan secara bergantian dengan 30 hingga 60 siklus per menit. Lampu guard light merupakan lampu LED flip flop dengan kapasitas 46 watt dengan sumber *power* 220 VAC yang diambil dari gardu T3 dan T5 pada sisi selatan serta T8 dan T10 pada sisi Utara.

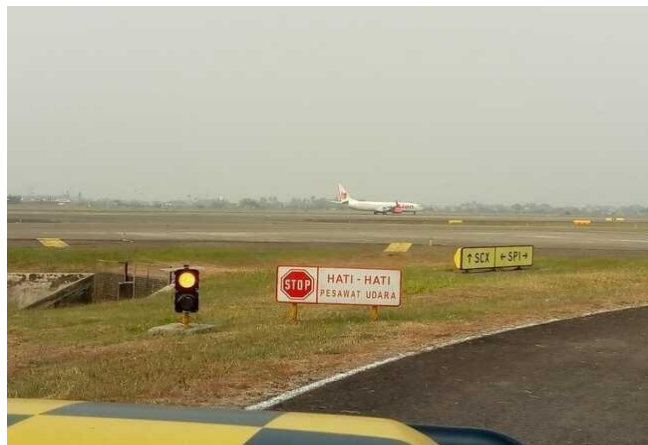
Gambar 2. 24 *Warning light*
Sumber: Penulis

Warning light merupakan lampu flip flop yang digunakan sebagai petunjuk peringatan bagi pengguna kendaraan di sisi *airside*. Lampu ini diletakkan disetiap persimpangan *taxiway*. *Warning light* di bandara Soekarno-Hatta baru dipasang sekitar tahun 2015. Lampu ini menggunakan lampu LED 12 VDC dengan sumber input dari tenaga panel surya.

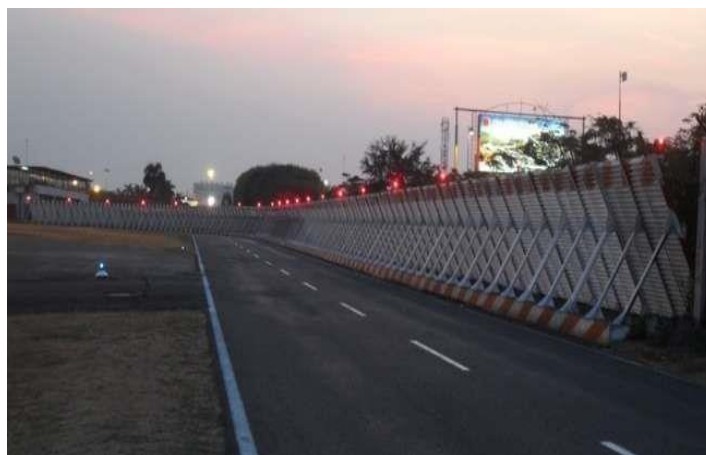
Gambar 2. 25 *Obstruction Light*
Sumber: Penulis

Obstruction Light adalah lampu yang di gunakan untuk mengindikasikan suatu hambatan atau pergerakan di darat guna menjaga stabilitas keselamatan keselamatan penerbangan khususnya di wilayah KKOP (Kawasan Keselamatan Operasi Penerbangan) suatu bandar udara.

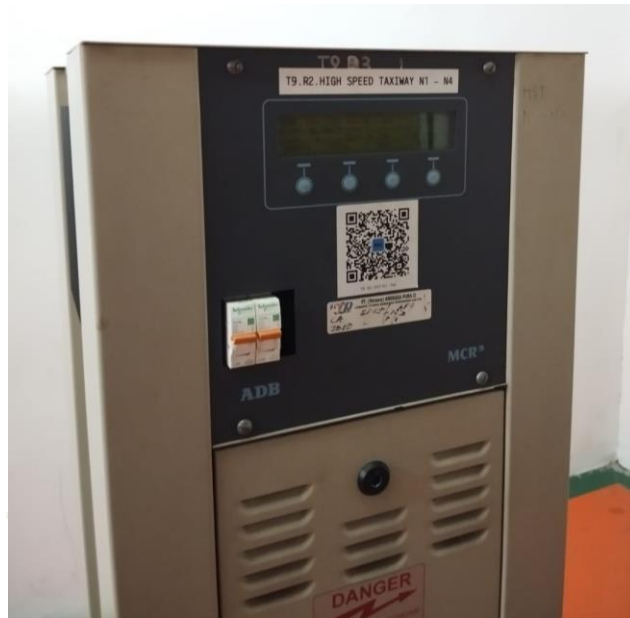
Gambar 2. 27 Constant Current Regulator (CCR)
Sumber: Penulis

1. Step 1 dengan arus 2,8 Ampere,
2. Step 2 dengan arus 3,4 Ampere,
3. Step 3 dengan arus 4,1 Ampere,
4. Step 4 dengan arus 5,2 Ampere,
5. Step 5 dengan arus 6,6 Ampere.

CCR yang ada di Bandara Soekarno–Hatta dibagi menjadi 8 gardu teknikal yakni pada gardu T3, T4, dan T5 untuk *Runway* 1. Gardu T8, T9, dan T10 untuk *Runway* 2, sedangkan gardu T11 dan T12 untuk *Runway* 3. Terdapat 106 CCR di Bandar Udara Soekarno – Hatta terdiri dari berbagai merk diantaranya adalah: ADB / MCR3, Alstom / MCR400, ATG / Micro100, dan IDM8000.

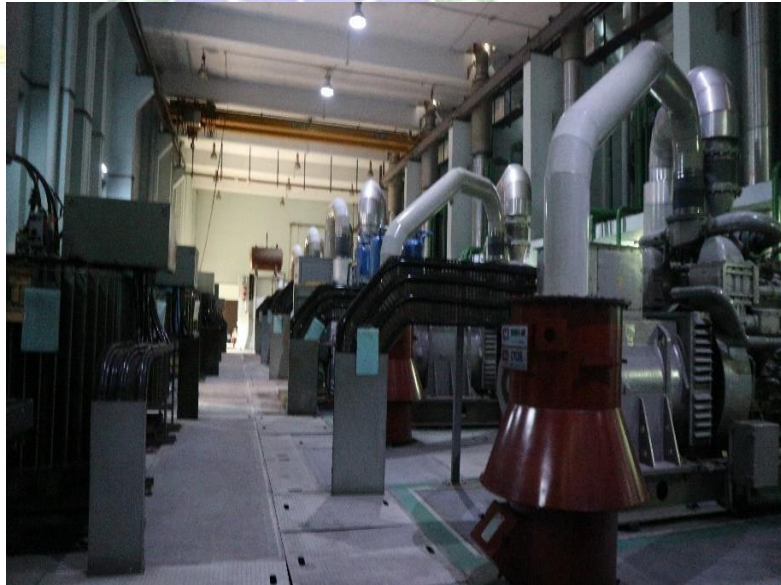
Gambar 2. 29 *Genset Stand by Gedung MPS 1 (Lama)*
Sumber: Penulis

Genset yang terdapat di Bandar Udara Soekarno-Hatta ini dulunya merupakan genset *stand by* dikarenakan diperlukan *heater* untuk memanaskan *engine* agar kondisi oli dan air radiator tetap hangat. *Heater* dipasang hingga suhu mencapai 60°C. Hal ini bertujuan agar ketika mesin

starting, genset tidak mengalami kegagalan atau *failure* sehingga genset dapat langsung memberikan *back up* suplai listrik pada beban.

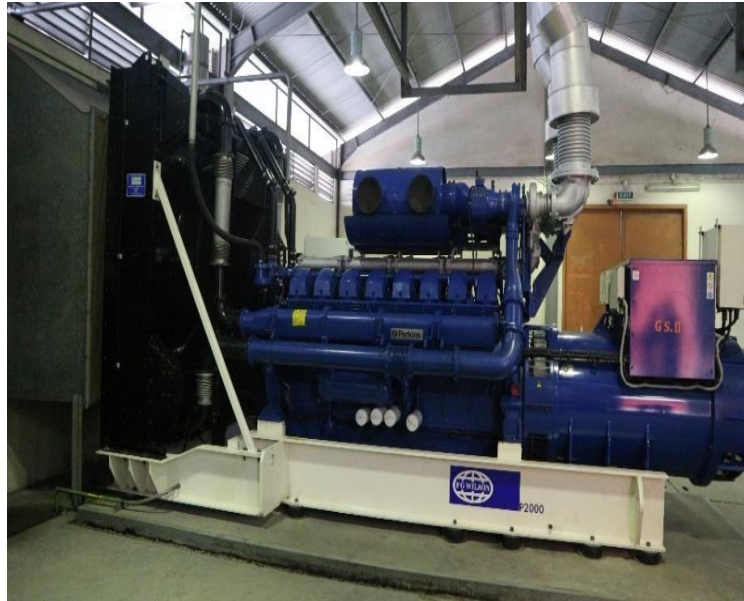
Gambar 2. 30 Genset Gedung MPS 1 (Baru)
Sumber: Penulis

Pada MPS 1 terdapat 2 buah genset Perkins dengan kapasitas 2x2000 kVA, dimana genset ini berfungsi untuk *memback-up* beban Jalur Tengah, Stasiun Bandara, dan jaringan Loop gardu NP 51, 52, 53, 54, TOD, AME, dan PMU Udara Internasional Soekarno-Hatta pada saat suplai catu daya utama (PLN) mengalami kegagalan atau *failure*

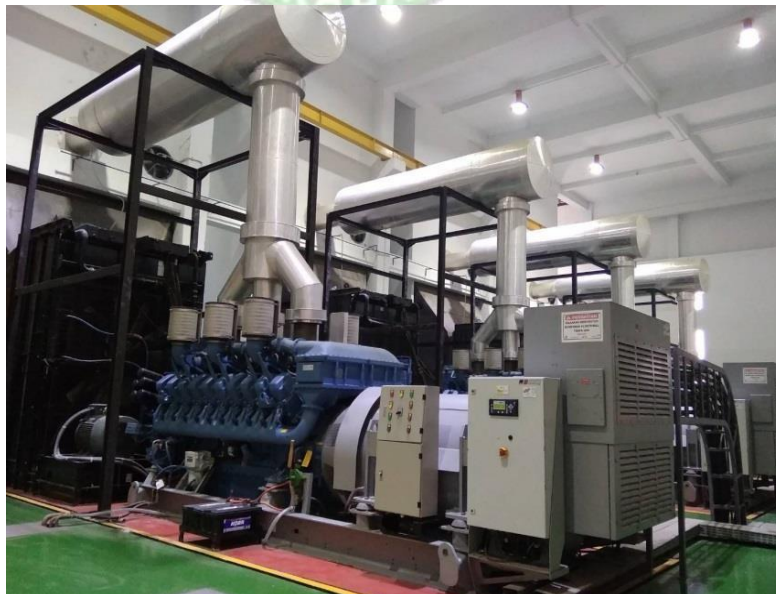
Gambar 2. 31 Genset Gedung MPS 2
Sumber: Penulis

Pada MPS 2 terdapat 7 buah genset MTU memiliki kapasitas 7x3000 kVA, dimana genset ini berfungsi untuk memback-up beban pada jaringan yang meliputi Terminal 1 dan Terminal 2 baik di *airside* maupun *landside* Bandar Udara Internasional Soekarno-Hatta pada saat suplai catu daya utama (PLN) mengalami kegagalan atau failure.

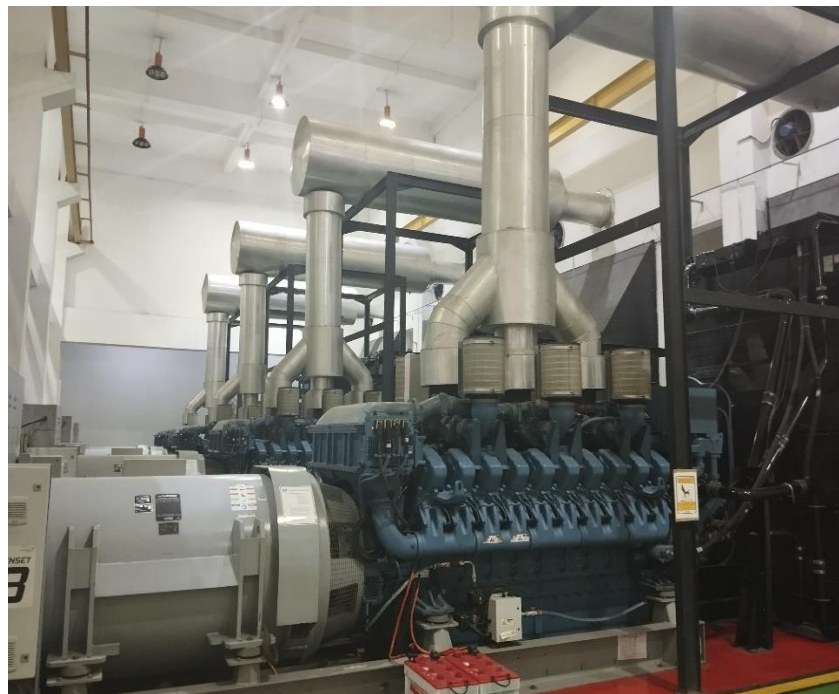
Gambar 2. 32 Genset Gedung MPS 3
Sumber: Penulis

Pada MPS 3 terdapat 8 buah Generator set MTU yang sama persis seperti di MPS 2 dan memiliki kapasitas 8x3000 KVA, dimana genset ini berfungsi untuk memberikan *back-up* pada jaringan Terminal 3 Bandar Udara Internasional Soekarno–Hatta pada saat suplai catu daya utama (PLN) mengalami kegagalan atau *failure*.

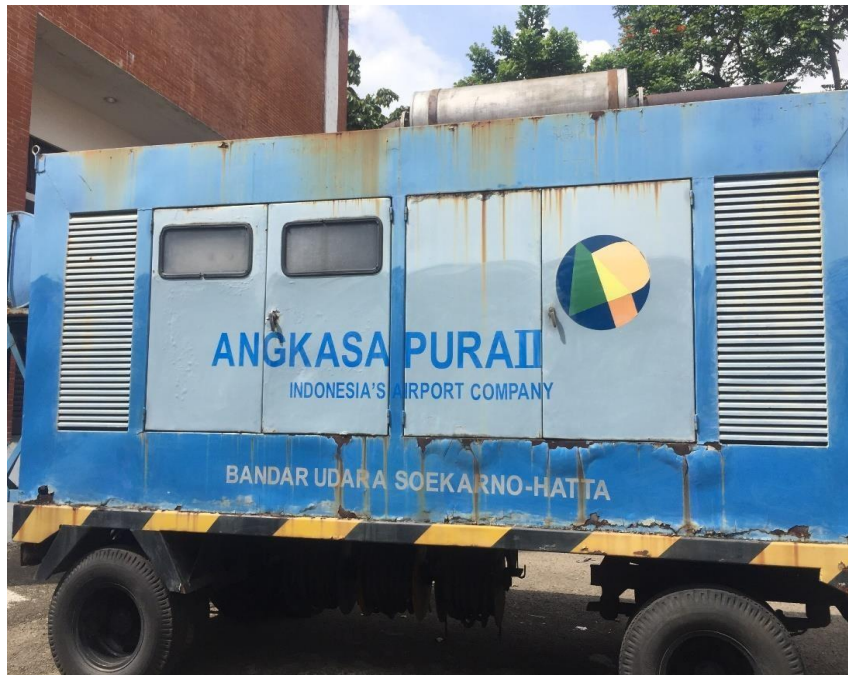
Gambar 2. 33 *Mobile Genset* 430 kVA

Mobile Genset yang memiliki kapasitas 430 kVA ini *stand by* di area parkir kendaraan belakang Main Power Station (MPS 1).

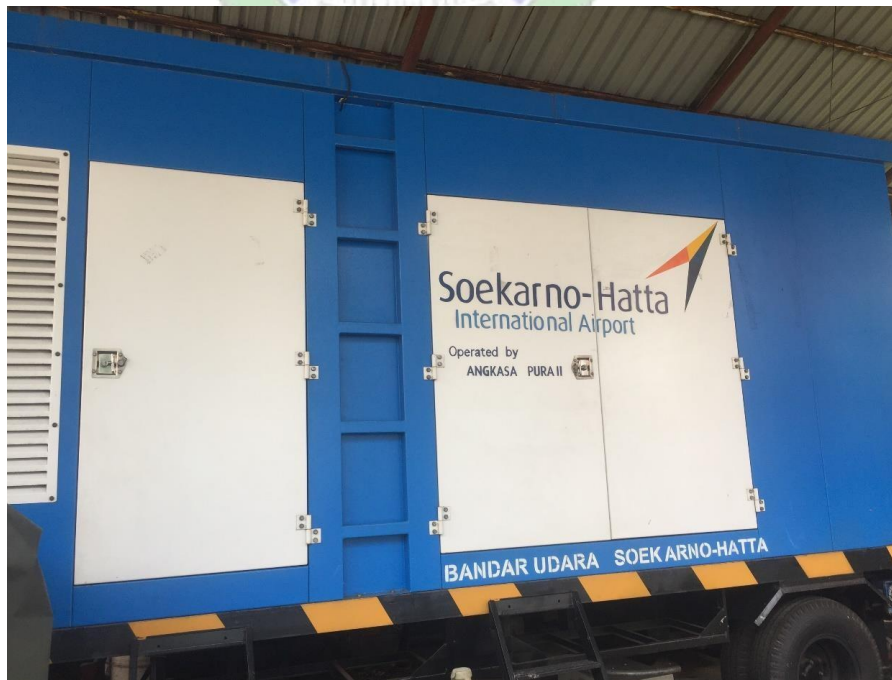
Gambar 2. 34 *Mobile Genset* 1000 kVA

Mobile genset yang memiliki kapasitas 1000 kVA ini dalam posisi stand by yang terletak di belakang *Main Power Station*

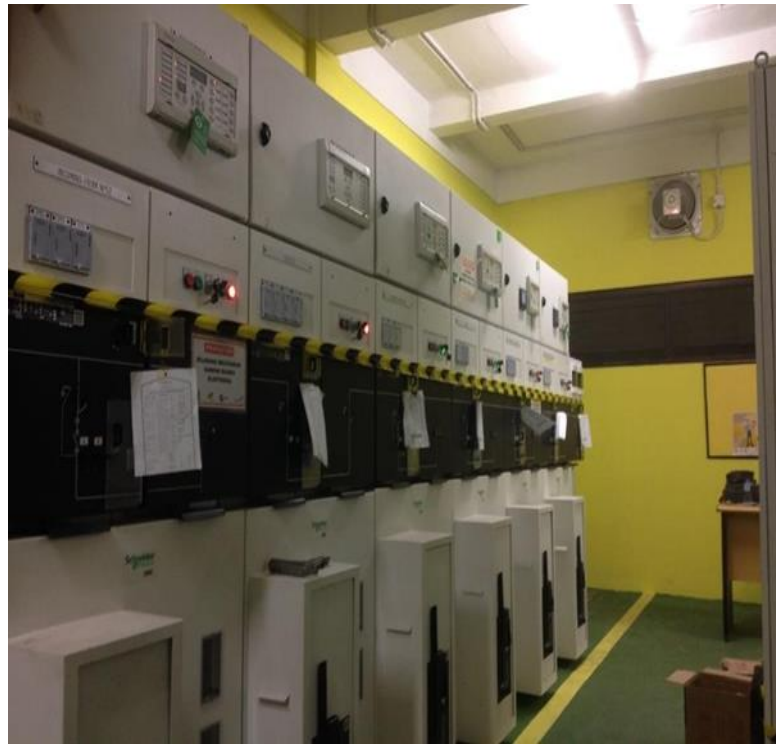
Gambar 2. 35 Panel Kubikel 20KV
Sumber: Penulis

Bandara Internasional Soekarno Hatta mendapat suplai dari Gardu Induk Cengkareng (Baru) bertegangan 150 kV, yang masuk ke Sub Gardu Induk Soekarno Hatta melalui 2 trafo step down 2 x 60 MVA, yang kemudian dibagi menjadi beberapa jalur dari Sub Gardu Induk ke beberapa Gardu Hubung (GH), yaitu GH 127, dan 128. Untuk GH 127 memberikan suplai untuk Terminal 1 dan Terminal 2. Sedangkan GH 128 memberikan suplai untuk Terminal 3.

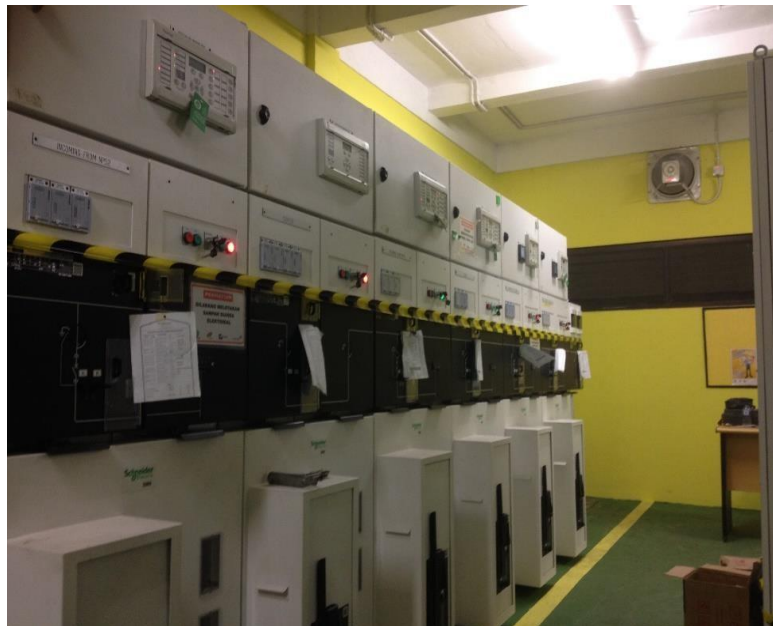
Gambar 2. 39 Panel Tegangan Menengah di Gardu NP52
Sumber: Penulis

1. Gardu *Priority* meliputi P7, P12, P14, P15, P22, P23, P24, P50, dan P55.
2. Gardu *Non Priority* meliputi NP11, NP12, NP13, NP14, NP15, NP21, NP22, NP23, NP24, NP51, NP52, NP53, NP54, dan NP55.
3. Gardu *Technical* meliputi T1, T2, T3, T4, T5, T6, T7, T8, T9, T10, T11, dan T12.

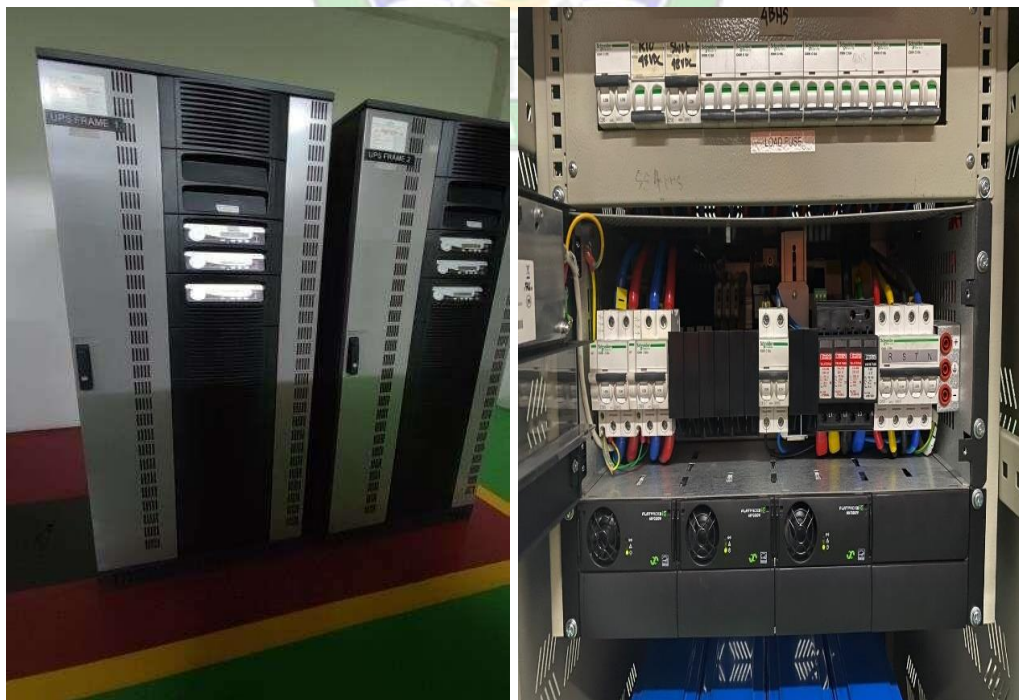
Gambar 2. 41 UPS dan Converter
Sumber: Penulis

Unit UPS ini menangani peralatan UPS dan *Rectifier* sebagai *back up supply* tenaga di Bandara Soekarno Hatta, jika suatu saat terjadi kendala dari *supply* utama, disini peran UPS bekerja, agar beban beban yang krusial seperti peralatan *visual aid* yang terdapat di gardu Teknikal, beberapa peralatan keamanan di gedung terminal, dan beban beban krusial lainnya yang terdapat di gardu *Priority*. Dan untuk peralatan *Rectifier* yang berfungsi mengkonversi tegangan AC menjadi DC yang terdapat di setiap gardu baik *NonPriority*, *Priority*, ataupun Gardu Teknikal yang berfungsi untuk pengoperasian *system control panel* tegangan menengah melalui RCMS.

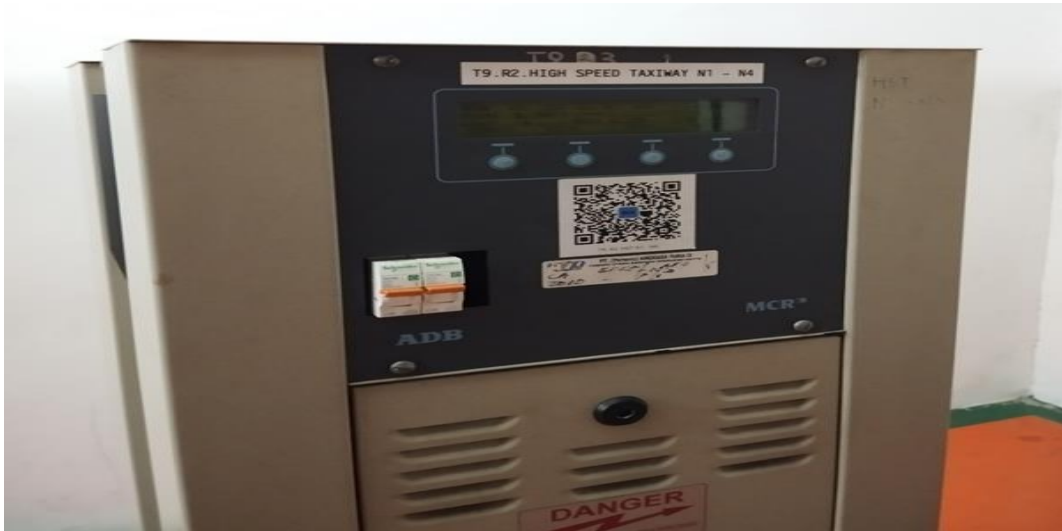
Gambar 3. 1 CCR MCR 3 ADB

CCR yang ada di Bandara Soekarno–Hatta dibagi menjadi 8 gardu teknikal yakni pada gardu T3, T4, dan T5 untuk Runway 1 . Gardu T8, T9, dan T10 untuk Runway 2, sedangkan gardu T11 dan T12 untuk Runway 3. Terdapat 106 CCR di Bandar Udara Soekarno – Hatta terdiri dari berbagai merk diantaranya adalah: ADB / MCR3, Alstom / MCR400, ATG / Micro100, dan IDM 8000.

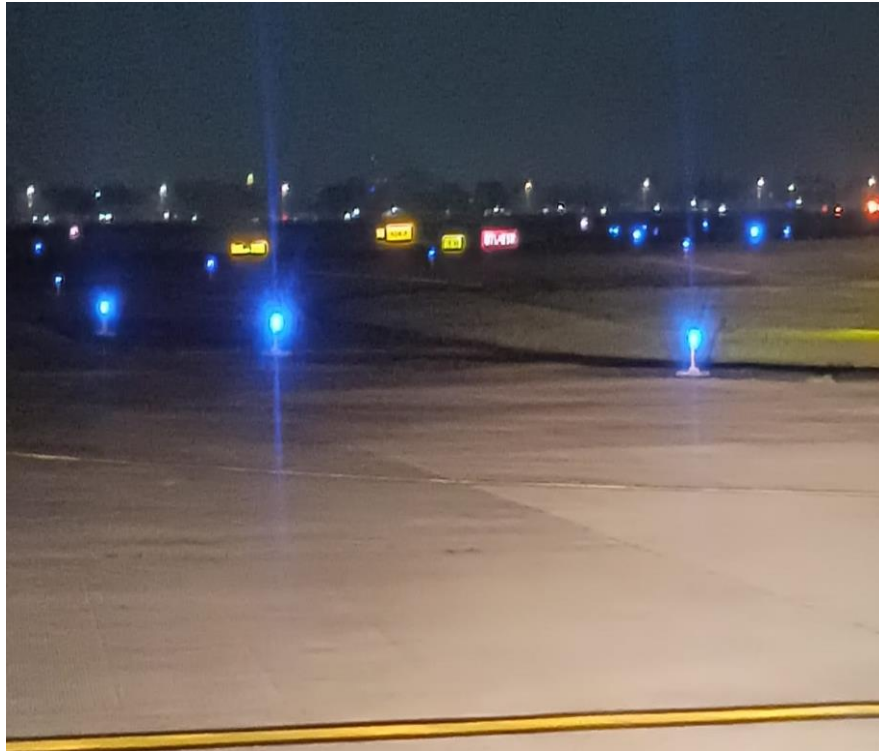
Gambar 3. 2 *Taxiway Edge Light*

Taxiway Edge Light adalah rambu penerangan yang terdiri dari lampu-lampu yang memancarkan cahaya berwarna biru yang dipasang pada tepi kanan dan kiri taxiway pada jarak-jarak tertentu yang berfungsi memandu penerbang untuk mengemudikan pesawat terbang dari landasan pacu dan atau dari tempat parkir pesawat (apron). Pada Bandar udara Soekarno-Hatta dimana pada *runway* selatan dan *runway* utara masing masing lampu taxiway edge di setiap *south parallel 1* maupun *2*, *west cross 1 dan 2*, *north parallel 1,2*, ataupun *3* dan di area *east cross*. Lampu ini memiliki pancaran berwarna kuning dan hijau yang di pasang secara *elevated* (diatas permukaan). Lampu *taxiway* ada yang menggunakan tipe LED dan juga halogen.

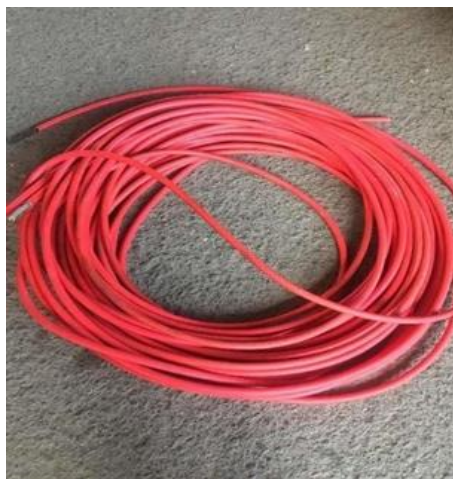
Gambar 3. 3 Kabel FL2XCY

Kabel ini merupakan kabel listrik yang biasa dipergunakan sebagai instalasi listrik lampu signal di bandara. Kabel ini dengan luas penampang 6mm^2 dan single core. Berisolasi karet PVC luar berwarna merah dengan

pelindung di bawah isolasi kawat tembaga, dan juga sekaligus berfungsi sebagai *grounding*.

Kabel ini memiliki konstruksi yang lebih kuat dan kaku dibandingkan dengan jenis kabel lainnya. Kabel FL2XCY memiliki kemampuan menghantarkan arus listrik hingga 6 kV. Kabel ini juga tahan terhadap cuaca dan benturan.

Kode	Deskripsi
F	Kawat Baja Datar Galvanis.
L	Perisai dari jalinan kawat bulat.
2X	Isolasi menggunakan XLPE.
C	Konduktor tembaga konsentris.
Y	Isolasi paling luar berbahan PVC.

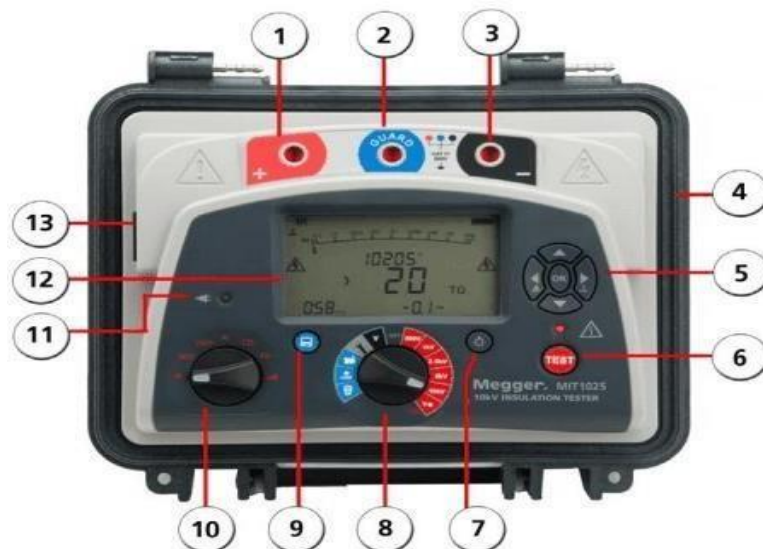
Gambar 3. 4 Insulation Tester

1. Tegangan alat ukur tersebut umumnya dengan tegangan tinggi arus searah (DC) yang besarnya berkisar antara 500 Volt sampai dengan 5.000 Volt.
2. Tegangan megger dipilih berdasarkan pada tegangan kerja suatu peralatan atau instalasi yang akan diuji.
3. Besarnya pengujian ditetapkan berdasarkan KP 608 Tahun 2015 jika panjang *circuit* 10.000 *feet* atau kurang, maka nilai tahanan isolasi minimum kabelnya adalah 50 M Ω , untuk panjang *circuit* 10.000-20.000 *feet*, maka nilai tahanan isolasi minimum kabelnya yaitu 40 M Ω dan untuk panjang *circuit* 20.000 *feet* atau lebih, maka nilai tahanan isolasi minimum kabelnya yaitu 30 M Ω .

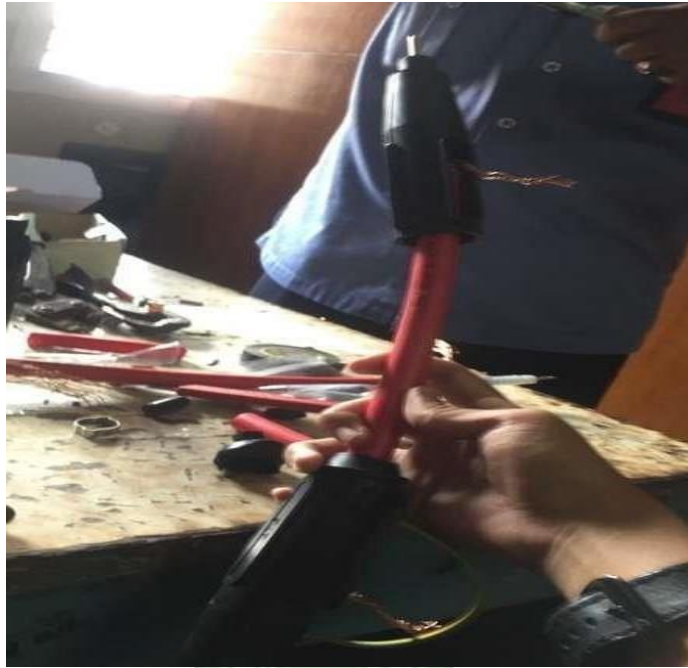
Gambar 3. 5 Connector Kit CKE-52

Primary Connector Kit berfungsi untuk meyabungkan kabel dengan *trafo seri*. Merek konektor kit yang digunakan adalah CKE-52 FAA L 831 yang dirancang khusus untuk disambungkan dengan kabel primer pada *trafo series*. Tubuh konektor kit terbuat dari elastomer agar terlindungi dari tekanan dari luar. Konektor kit CKE/52 Memiliki *pin, socket, resin* dan *cast resin*.

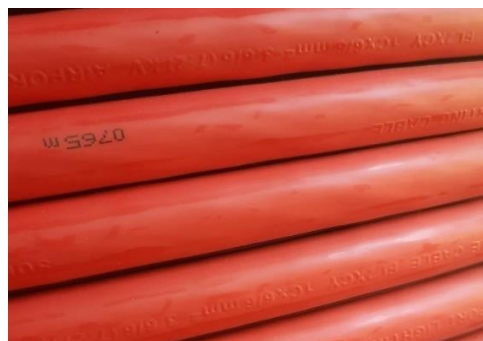
Gambar 4. 6 Gulungan kabel FL2XCY

Pengukuran kabel FL2XCY perlu diperhatikan untuk mengecek tulisan yang terdapat di isolasi terluar kabel dengan tertera angka panjang dari kabel tersebut. Dengan demikian maka panjang kabel yang dibutuhkan akan sesuai yang digelar di lapangan, untuk panjangnya

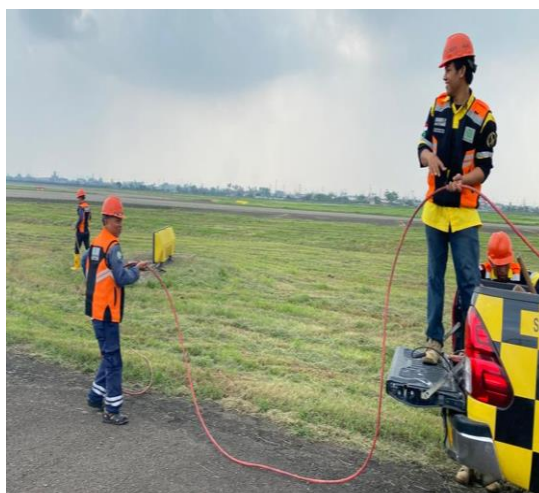
Gambar 4. 8 Penggelaran kabel FL2XCY di lapangan

Setelah kabel yang sudah diukur dan dipotong maka kabel di bawa ke lapangan kemudian digelar di titik yang sudah diusut dan dicek tahanan isolasinya yang sudah menurun. Untuk menggelar kabel FL2XCY sendiri tidak secara asal-asalan,perlu membutuhkan prosedur yang benar dan dengan hati-hati agar kabel tidak terbelit dan bisa tergelar dengan baik.

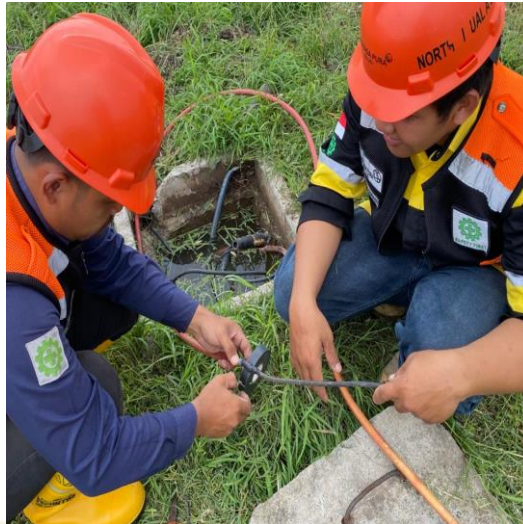
Gambar 4. 9 Penyambungan kabel FL2XCY

Selesai penggelaran kabel dengan titik yang sudah di tentukan kemudian rapikan dan sambung dengan *primary connector kit* di setiap pit trafo yang bermasalah. Siapkan alat untuk menyambung kabel tersebut dengan peralatan yang sudah disiapkan seperti tang kombinasi, tang potong, cutter, rubber scoot, dan splicing kit.

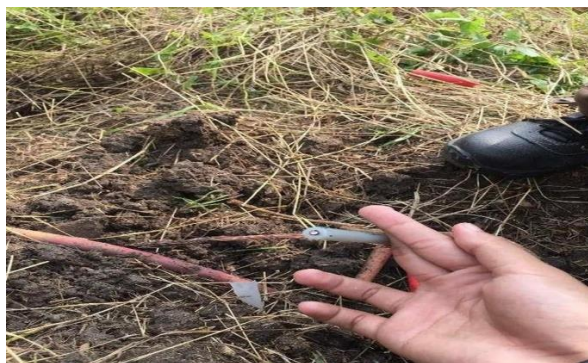
Gambar 4. 10 Pengupasan Outer Sheat Kabel FL2XCY

1. Pertama kupas outer sheat atau kulit luar yang berwarna merah dari kabel FL2XCY sepanjang konnektor kit.

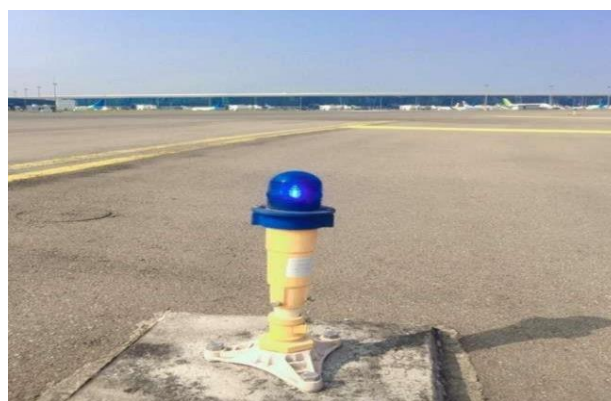
Gambar 4. 15 Lampu Taxiway Edge sudah menyala

Setelah beberapa tahapan sudah dilakukan maka yang terakhir cek display yang terdapat di CCR, jika sudah sesuai maka lampu Kembali menyala dengan normal dan optimal.
