**PEKERJAAN PATCHING PADA AREA APRON DAN  
PERBAIKAN PAGAR PERIMETER DI BANDAR UDARA  
KOMODO LABUAN BAJO NUSA TENGGARA TIMUR  
LAPORAN *ON THE JOB TRAINING* (OJT)  
Tanggal 01 Oktober 2023 – 29 Februari 2024**

**PROGRAM STUDI DIII TEKNIK BANGUNAN DAN LANDASAN  
POLITEKNIK PENERBANGAN SURABAYA  
2024**

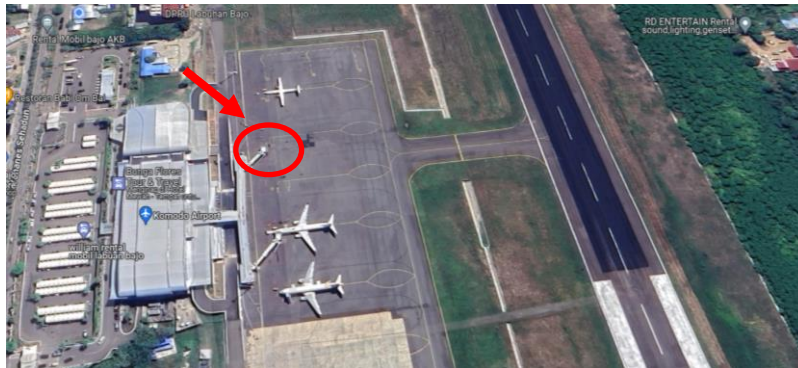
**Gambar 4.13** Lokasi Pekerjaan Perbaikan *Patching*

menjaga dan merawat area apron agar dapat berfungsi sebagaimana mestinya.

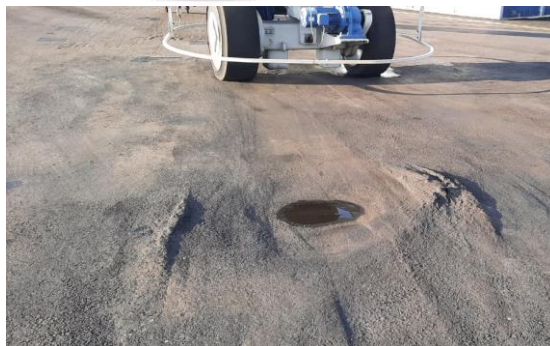
**Gambar 4.14** Kondisi Kerusakan Penurunan Aspal *Depression*

- a) Melakukan pengamatan terhadap lokasi penurunan aspal (*depression*).
- b) Mengidentifikasi serta pengukuran lokasi kerusakan yang akan dilakukan penambalan (*patching*), lokasi diberi tanda dengan semprotan pilox sepanjang 4,1m dan lebar 3,2m.
- c) Pengadaan bahan dan material. Bahan yang dipakai untuk pekerjaan penambalan (*patching*) di Bandar Udara Komodo Labuan Bajo.
- d) Mempersiapkan alat – alat berat yang akan digunakan.

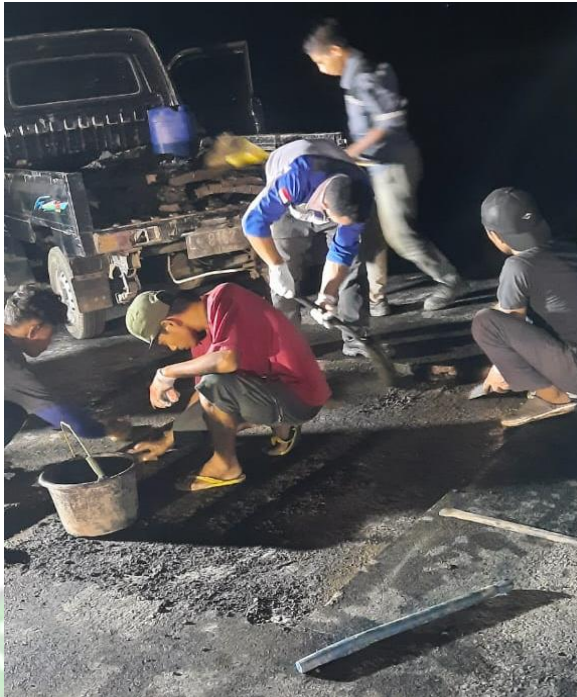
**Gambar 4.16** Pembersihan lokasi penambalan (*Patching*)

Sebelum proses penghamparan, diadakan pembongkaran dengan alat yaitu asphalt cutter, pembongkaran dilakukan sesuai dengan titik yang telah ditandai setelah diukur sebelumnya, dan telah mendapat persetujuan dari Teknisi Bangunan Landasan Bandar Udara Komodo – Labuan Bajo, Kemudian hasil bongkaran langsung dibuang pada dump truck. Kemudian, lapisan di bawahnya dibersihkan sehingga terbebas dari debu atau debris material.

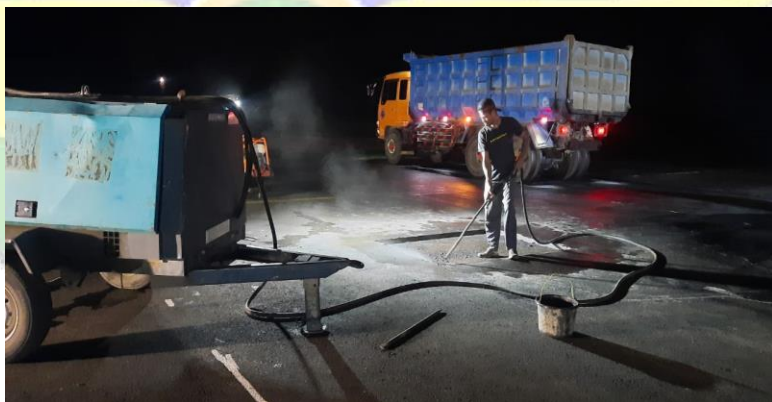
**Gambar 4.17** Pembersihan lokasi penambalan (*patching*) dengan compressor

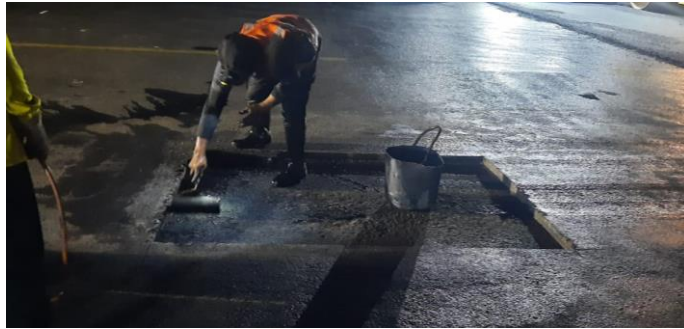
**Gambar 4.18** Penghamparan *Take Coat*

Take coat digunakan sebagai lapis resap pengikat antara lapisan aspal dengan lapisan base dibawah *AC-Base*.

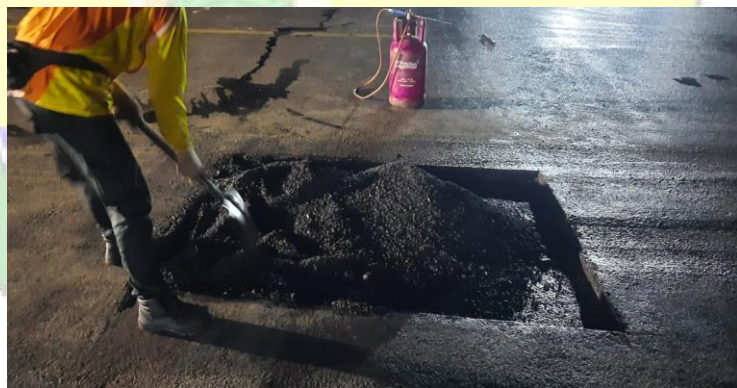
**Gambar 4.19** Penghamparan *asphalt hotmix*

Proses penghamparan aspal secara manual untuk menghamparkan *asphalt hotmix ACWC* yang dibawa oleh *dump truck* dari lokasi AMP (*Asphalt Mixing Plan*) dengan suhu dari amp yaitu 135 derajat celcius dan suhu hampar rata-rata yakni 120-150 derajat celcius, tebal hamparan aspal disesuaikan dengan ketinggian area yang akan di patching yaitu 5cm.

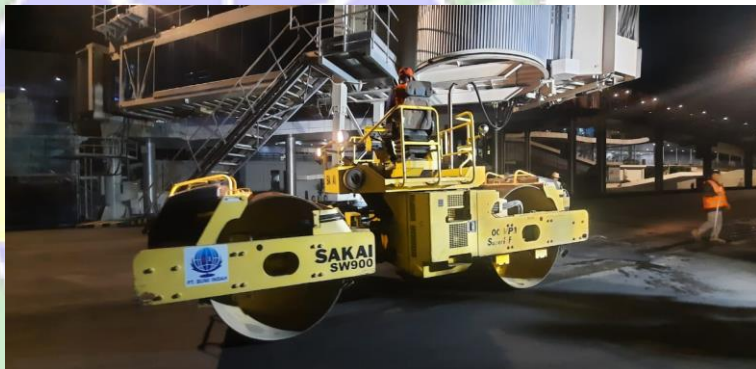
Gambar 4.21 Proses pemadatan pertama

Pada penghamparan pertama, kecepatan tandem roller berkecepatan maksimal 4 km/jam dengan 2x passing, yang dimaksud passing yaitu setiap 1x passing dihitung bolak balik dari awal sampai kembali keawal lagi. Temperature rata-rata saat pemadatan adalah minimal 115-120 derajat celcius.

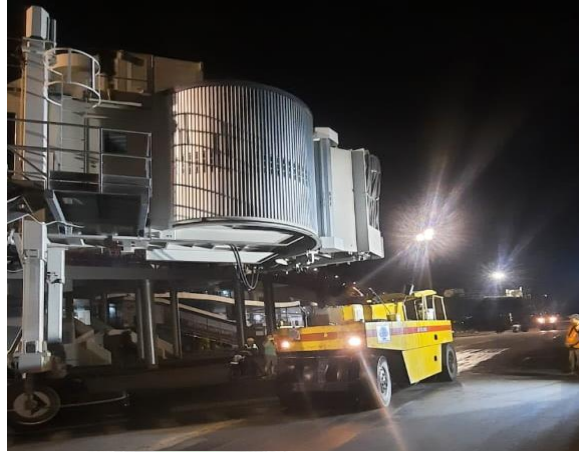
Gambar 4.22 Proses pemadatan kedua

pekerjaan patching di Bandara Komodo ini sebanyak 18 kali passing.

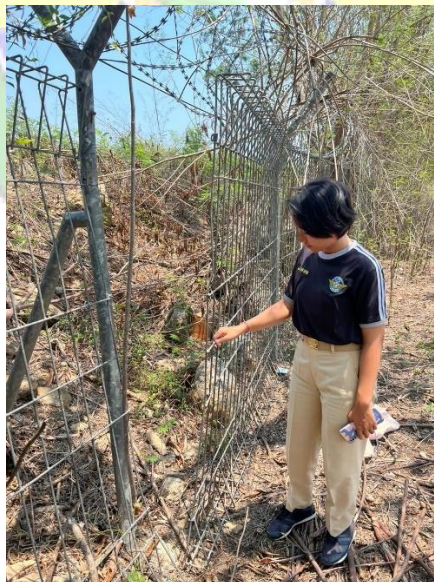
Gambar 4.23 Kerusakan pagar yang terlepas

Berdasarkan permasalahan yang telah dijelaskan di atas, maka dilakukan pekerjaan perbaikan pagar perimeter menggunakan jenis pagar *BRC*. Pagar *BRC* yang digunakan berupa lembaran pagar dengan ukuran 2,44m x 2,50m.

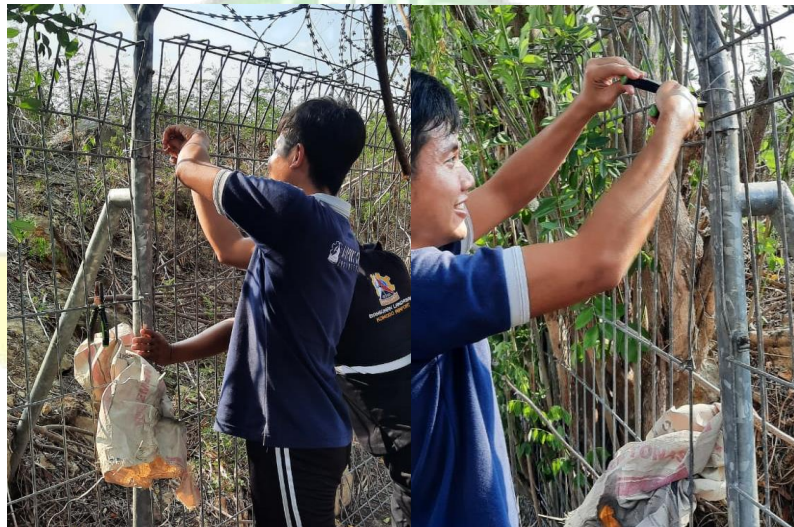
**Gambar 4.24** Proses Perbaikan Pagar Terlepas

Pagar perimeter yang terlepas dipasang kembali menggunakan kawat yang sudah dipotong dengan alat tang, pengikatan dilakukan sebanyak 3 (tiga) sisi agar pagar dapat kembali terpasang.

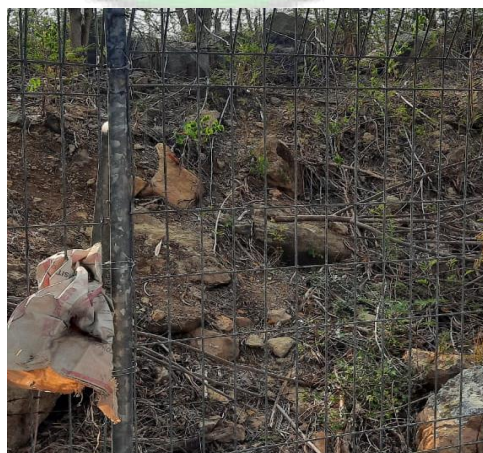
**Gambar 4.25** Hasil Perbaikan Pagar

c) Hasil dari perbaikan pagar perimeter

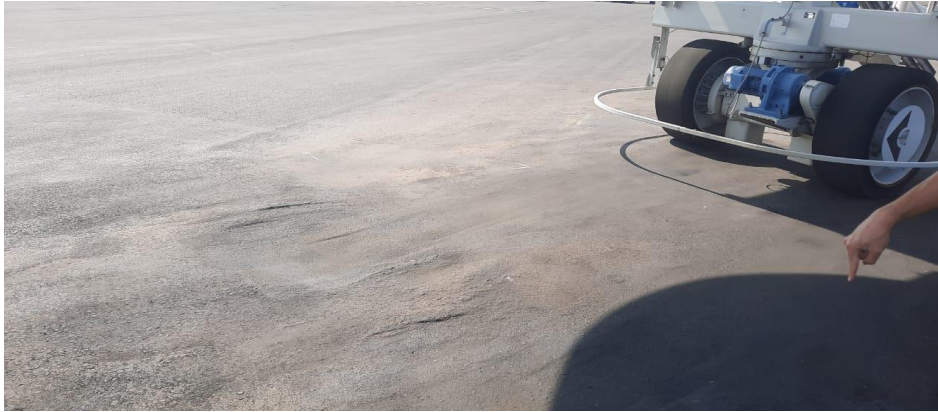
INSPEKSI TERJADINYA LENDUTAN ASPAL DI APRON

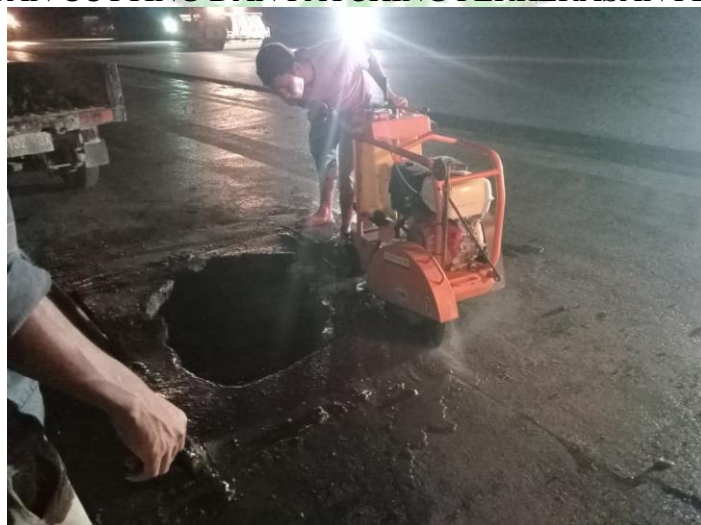
KEGIATAN CUTTING DAN PATCHING PERKERASAN FLEXIBLE
