**LAPORAN ON THE JOB TRAINING PT. BATAM AERO  
TECHNIC BASE MAINTENANCE BATAM**

**Tanggal 19 Januari – 26 Maret 2026**

**PROGRAM STUDI DIPLOMA 3 TEKNIK PESAWAT UDARA  
POLITEKNIK PENERBANGAN SURABAYA**

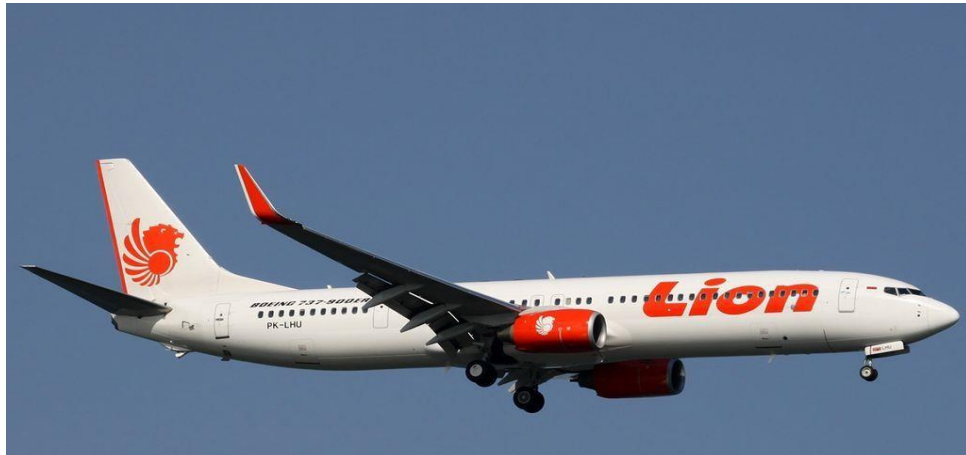
Gambar 3. 2 Boeing 737-900ER

*Engine* CFM56-7B dilengkapi sistem kontrol elektronik digital penuh atau *Full Authority Digital Engine Control* (FADEC), yang berfungsi mengatur suplai bahan bakar, performa dorong, proteksi batas operasional (*engine limit protection*), serta mempermudah proses monitoring dan troubleshooting. Sistem ini juga meningkatkan keselamatan dan keandalan karena mampu mengoptimalkan kinerja *engine* sesuai kondisi penerbangan seperti takeoff, climb, cruise, dan descent. Selain itu, *engine* ini telah memenuhi standar kebisingan dan emisi internasional (ICAO), sehingga sesuai untuk operasional di bandara dengan regulasi lingkungan yang ketat.

Secara keseluruhan, kombinasi desain aerodinamis Boeing 737-900ER dengan *engine* CFM56-7B menghasilkan pesawat yang efisien, andal, serta ekonomis dalam pengoperasian. Karakteristik tersebut menjadikan 737-900ER sebagai salah satu pesawat narrow body yang banyak digunakan oleh maskapai di berbagai negara untuk mendukung frekuensi penerbangan tinggi dengan biaya operasional yang terkendali.

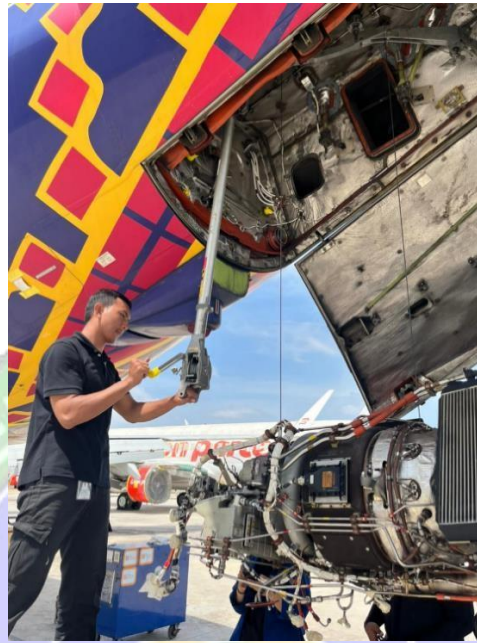
Gambar 3. 5 Instal APU

Instalasi Auxiliary Power Unit (APU) pada pesawat dilakukan sesuai dengan prosedur yang tercantum dalam Aircraft Maintenance Manual (AMM) ATA Chapter 49 – APU Powerplant. Pada pesawat Boeing 737-900ER, APU yang digunakan umumnya adalah tipe Honeywell 131-9B yang terpasang pada bagian tail cone pesawat. Proses instalasi diawali dengan memastikan pesawat dalam kondisi aman untuk perawatan (*safe for maintenance*) serta seluruh panel akses pada kompartemen APU telah dibuka. Selanjutnya APU diangkat menggunakan peralatan pengangkat seperti *Fishpole Hoist* dan ditarik secara manual, seperti pada gambar 3.5 diposisikan secara hati-hati ke dalam kompartemen APU. Setelah posisi APU sejajar dengan struktur mounting, teknisi melakukan pemasangan dan pengencangan *mounting bolt* sesuai dengan nilai torsi yang ditentukan dalam AMM. Tahap berikutnya adalah

penyambungan berbagai sistem pendukung, seperti *fuel line*, *oil line*, *electrical connector*, serta *bleed air*.

Setelah seluruh sambungan terpasang dengan benar, panel akses ditutup kembali dan dilakukan pengujian operasional APU untuk memastikan sistem bekerja dengan normal tanpa adanya kebocoran atau indikasi abnormal. Prosedur ini dilakukan dengan mengacu pada standar keselamatan dan prosedur pemeliharaan yang berlaku guna menjamin keandalan serta keselamatan operasi pesawat. Berikut Langkah-langkah instal Auxiliary Power Unit (APU)

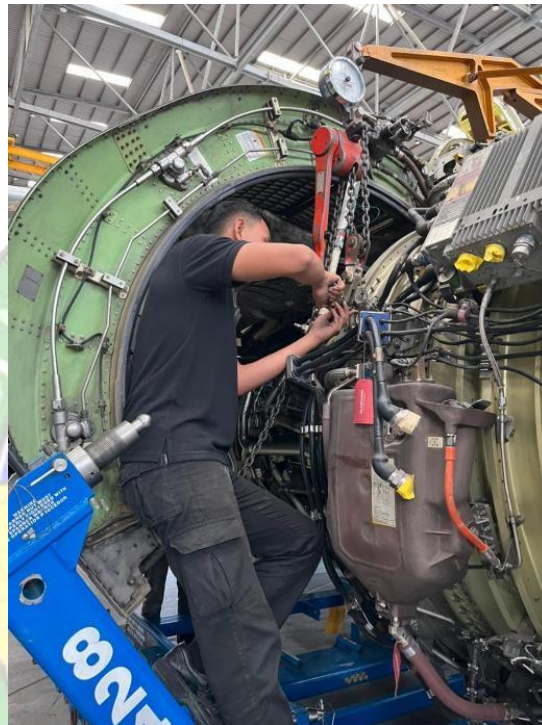
Gambar 3. 8 Instal lever hoist untuk menaikkan engine pada pylon

berjalan dengan aman, tepat, dan memenuhi standar perawatan pesawat. Berdasarkan pedoman pada CFM56-7B *turbofan engine* yang digunakan pada Boeing 737-900ER, proses instalasi dimulai dengan memastikan *engine* telah berada pada posisi yang tepat dan menggunakan alat bantu seperti *Bootstrap*, *dynamometer* dan *lever hoist*, gambar 3.8.

Selanjutnya *engine* dinaikan dan diarahkan dengan titik pemasangan pada *pylon*, kemudian dilakukan pemasangan dan pengencangan *mounting bolt* sesuai dengan nilai *torque* yang ditentukan pada AMM yang terupdate. Setelah *engine* terpasang secara struktural, langkah berikutnya adalah menghubungkan kembali berbagai sistem pendukung seperti *fuel system*, *hydraulic system*, *pneumatic system*, serta *konektor elektrik* dan *sensor engine*. Setelah seluruh sambungan terpasang dan dilakukan pemeriksaan visual, dilakukan pengecekan kebocoran serta pengujian fungsi melalui *run up engine* atau operational test untuk memastikan bahwa *engine*

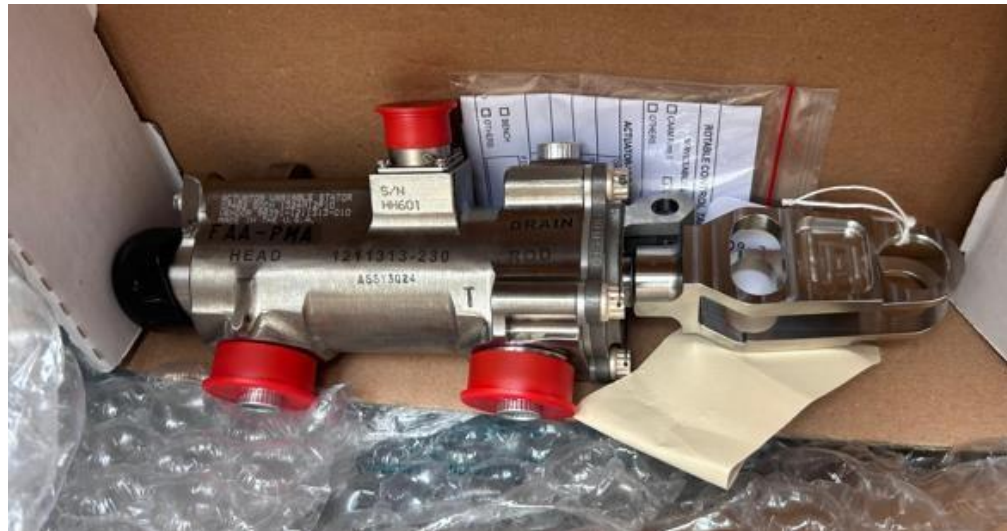
Gambar 3. 18 Actuator VSV

Hasil dari *replacement actuator Variable Stator Vane (VSV)* pada *engine*, khususnya pada *engine CFM56-7B*, adalah kembalinya fungsi sistem pengaturan sudut VSV secara normal sehingga performa *engine* dapat bekerja sesuai standar.
