**PEMASAGAN PLAFON POS KEAMANAN TERMINAL DAN  
PENGE CETAN MARKA PEJALAN KAKI AREA BAWAH GARBARATA  
DI BANDAR UDARA JUWATA TARAKAN**

*LAPORAN ON THE JOB TRAINING I*

PROGRAM STUDI D-III TEKNIK BANGUNAN DAN LANDASAN  
POLITEKNIK PENERBANGAN SURABAYA

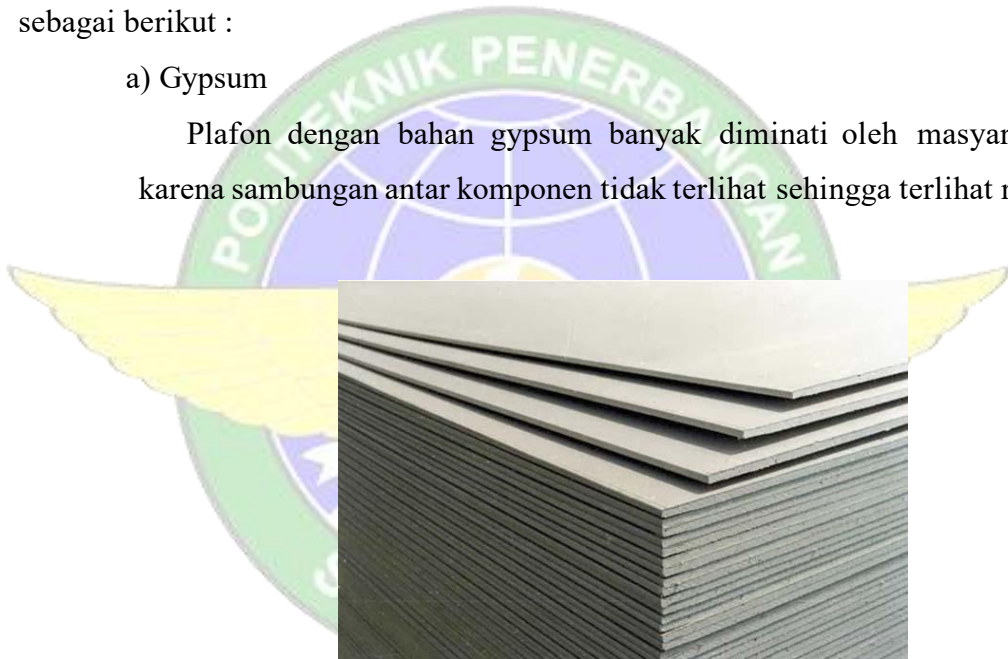
*Gambar 3.4.1.1 Plafon Gypsum*

Plafon dengan bahan gypsum banyak diminati oleh masyarakat karena sambungan antar komponen tidak terlihat sehingga terlihat rapi.

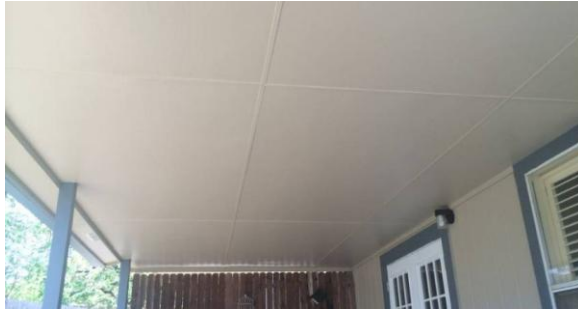
*Gambar 3.4.1.2 Plafon Triplex*

Kelebihan dari bahan triplek yaitu ringan, lentur, dan juga mudah dalam perawatan. Biasanya triplek yang digunakan untuk plafon memiliki ketebalan sekitar 3 hingga 6 mm.

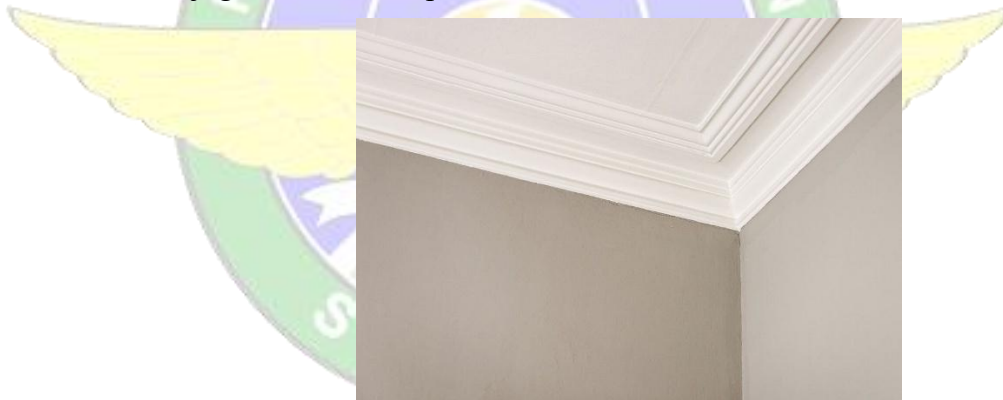
*Gambar 3.4.1.3 Plafon PVC*

Material PVC ini biasanya digunakan dalam pembuatan pipa paralon air. Penggunaan PVC pada plafon biasanya yang berjenis elastis. Kelebihan bahan PVC yaitu tahan terhadap serangga seperti rayap, awet, dan juga tidak mudah pecah.

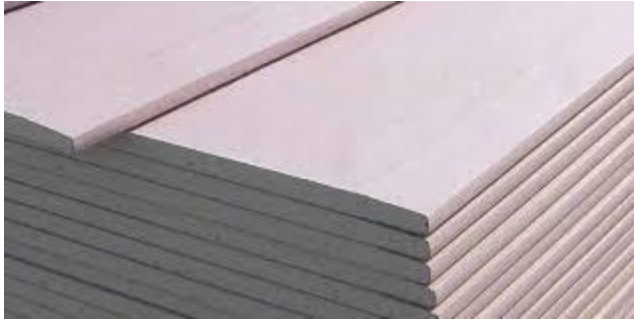
*Gambar 3.4.1.4 Plafon kalsiboard*

Material kalsiboard biasanya terbuat dari campuran antarasemen, pasir silika, asbes, dan serat selulosa. Dari campuran tersebut menghasilkan kalsiboard yang memiliki daya tahan yang kuat dan tahan terhadap jamur.

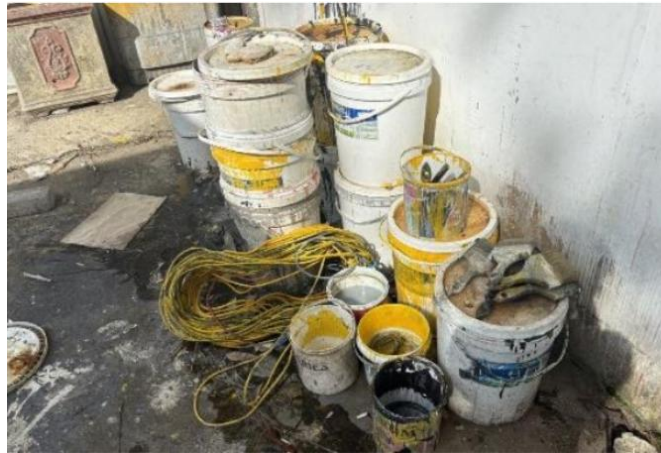
*Gambar 4. 4.5 Material yang digunakan*

- c) Tahap berikutnya adalah mempersiapkan material yang akan digunakan untuk pengecatan marka pejalan kaki di area selasar garbarat seperti kuas/roll dan cat. Untuk proses pencampuran cat sesuai dengan spesifikasi teknis agar menghasilkan warna yang merata.

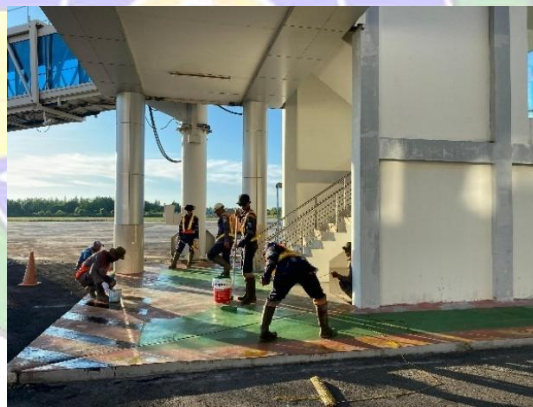
*Gambar 4. 4.6 Pengecatan Marka*

- d) Kemudian dilakukan pengecatan dengan warna yang telah ditentukan yaitu Hitam, kuning dan hijau.

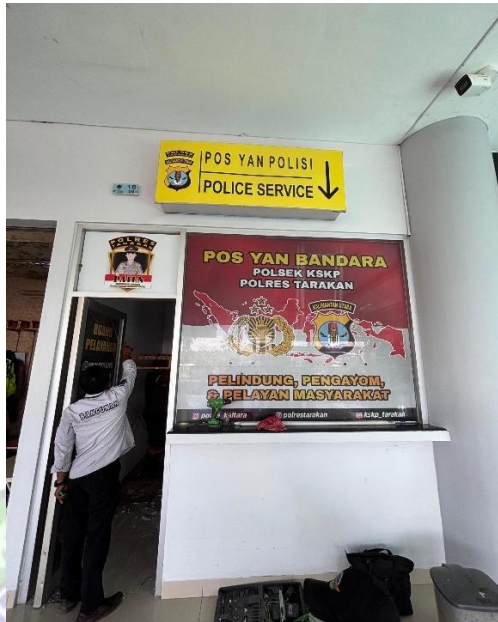
*Gambar 4. 4.7 Pos keamanan di terminal*

lingkungan bandar udara, ditemukan bahwa kondisi plafon di Pos Keamanan Terminal sudah tidak memenuhi standar keselamatan operasional. Plafon mengalami kerusakan struktural seperti retak, pelapukan, dan sebagian runtuh, yang berpotensi membahayakan personel keamanan serta mengganggu kelancaran operasional di area terminal. Selain itu, struktur rangka plafon yang menggunakan hollow dinilai tidak lagi mampu menopang beban secara optimal, sehingga perlu diganti dengan material yang lebih kokoh sesuai prinsip keselamatan dan keandalan fasilitas bandar udara. Permasalahan ini menjadi perhatian penting karena setiap fasilitas pendukung di bandara, termasuk pos keamanan, wajib menjamin aspek keselamatan, keamanan, dan kenyamanan sebagaimana diamanatkan dalam peraturan perundang-undangan penerbangan yang berlaku.

Plafon yang mengalami kerusakan wajib diganti karena keberadaannya yang tidak stabil dapat menimbulkan potensi bahaya runtuh material, yang secara langsung mengancam keselamatan personel di area kerja. Dalam konteks K3, kondisi tersebut dikategorikan sebagai bahaya fisik (physical hazard) yang harus dieliminasi untuk mencegah kecelakaan kerja, cedera, serta gangguan terhadap operasional.

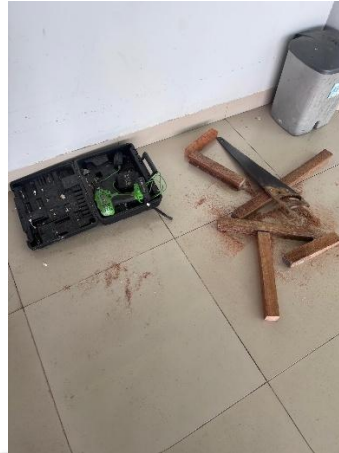
*Gambar 4. 4.9 Peralatan yang digunakan*

- Pihak Unit Bangunan melakukan survei ke pos keamanan terminal untuk mengetahui kerusakan struktur yang lama.
- Persiapan peralatan untuk pemasangan plafon yang baru.

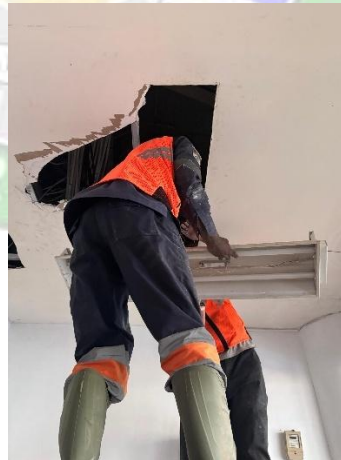
*Gambar 4.4.10 Pembongkaran Plafon yang rusak*

- c) Proses pembongkaran plafon yang lama untuk pemasangan plafon baru, dengan tujuan menghilangkan bagian-bagian plafon yang sudah mengalami kerusakan. Pembongkaran dilakukan secara hati-hati untuk menghindari kerusakan pada struktur bangunan di sekitarnya serta menjaga keselamatan pekerja.

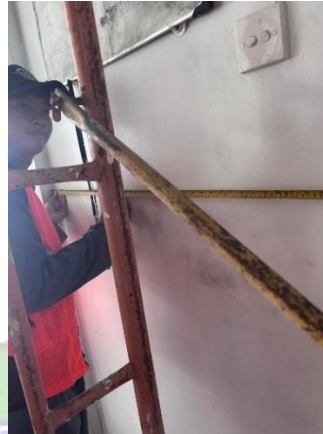
*Gambar 4. 4.11 Pengukuran ketinggian plafon*

- d) Tahap berikutnya pelaksana mulai mengukur ketinggian rangka plafon, dan dipatkan tinggi 3 meter.

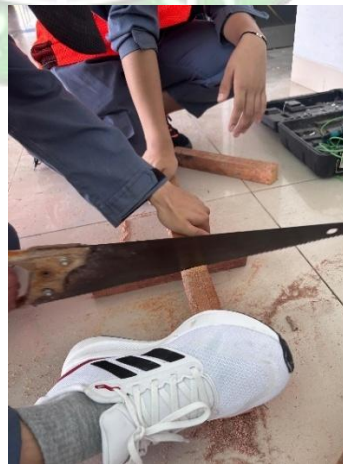
*Gambar 4. 4.12 Pemotongan balok untuk membuat tulangan baru*

- e) Berdasarkan hasil evaluasi di lapangan, diketahui bahwa rangka plafon lama menggunakan material hollow yang tidak lagi mampu menopang beban dengan optimal, sehingga diputuskan untuk menggantinya dengan kayu yang lebih kuat dan stabil sebagai tulangan baru. Pemotongan kayu tersebut sesuai ukuran yang telah di ukur.

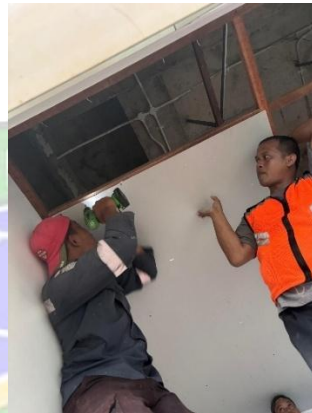
*Gambar 4. 4.15 Pemasangan panel plafon yang baru*

- g) Pada tahap pemasangan panel plafon, kegiatan diawali dengan pemotongan panel sesuai ukuran bidang yang telah dipasang rangkanya, guna memastikan setiap lembar panel dapat terpasang secara presisi. Jenis panel yang digunakan dapat berupa papan gypsum, disesuaikan dengan kebutuhan dan kondisi lingkungan kerja.

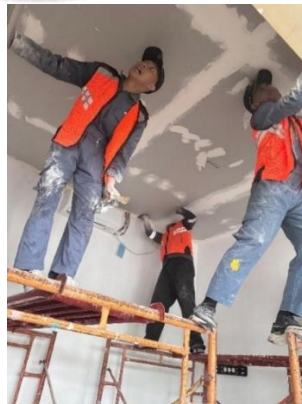
*Gambar 4.4.16 Penghalusan sambungan plafon*

- h) Setelah panel terpasang, dilakukan penyambungan antar panel menggunakan kompon khusus, yang dilanjutkan dengan pekerjaan finishing awal seperti penghalusan sambungan dan pemerataan permukaan agar siap untuk tahap pengecatan akhir.
