**RENOVASI GEDUNG ADMINISTRASI DAN PELAKSANAAN  
PEKERJAAN PERBAIKAN PERMUKAAN RUNWAY (*PATCHING*) DI  
BANDAR UDARA HARUN THOHIR GRESIK**

*LAPORAN ON THE JOB TRAINING II*

Tanggal 02 Oktober 2025 – 20 Februari 2026

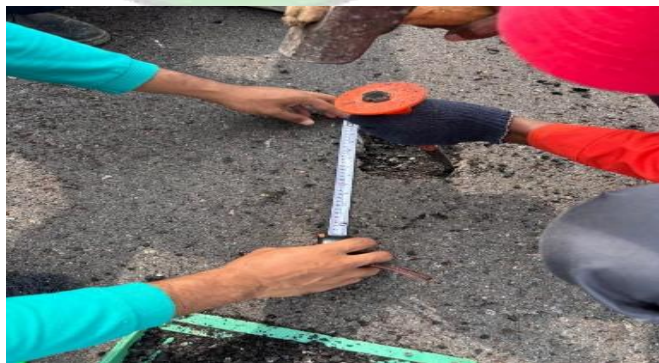
Gambar 4.21 Pengukuran area kerusakan

- a) Pengukuran luas area kerja secara menyeluruh. Pengukuran ini bertujuan untuk mengetahui total luasan area kerusakan, sehingga dapat digunakan sebagai dasar perhitungan kebutuhan material. Proses pengukuran dilakukan dengan menggunakan alat ukur seperti meteran atau pengukur digital, dan mencakup seluruh area yang mengalami kerusakan. Kerusakan yang ditemukan di STA 500 dan STA 400.

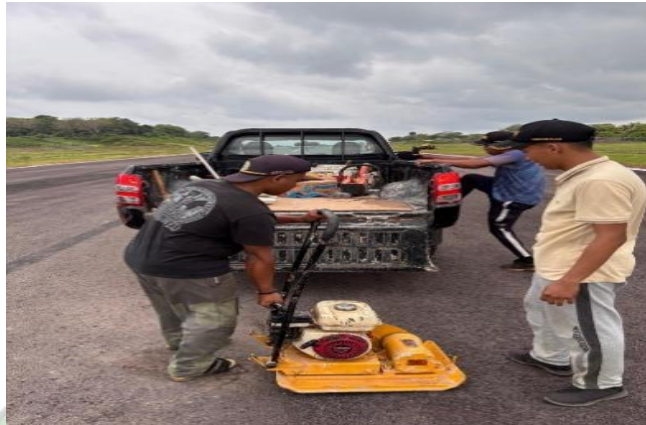
Gambar 4.22 Persiapan Peralatan

- b) Persiapkan material yang digunakan di pekerjaan *patching*

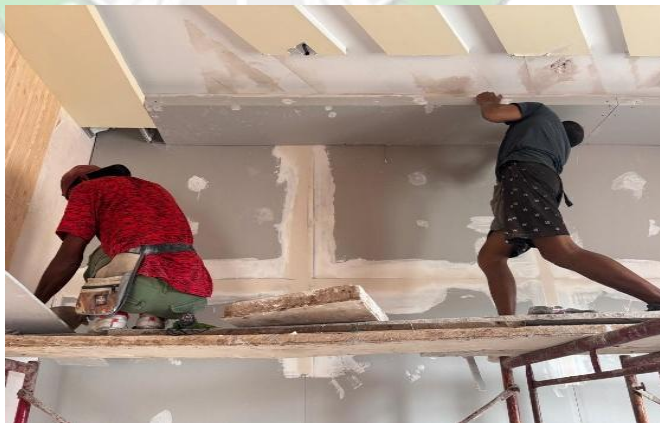
*Gambar 4.31 Renovasi ruangan administrasi*

Berdasarkan hasil observasi selama kegiatan On the Job Training (OJT) di Bandar Udara Harun Thohir, ditemukan beberapa permasalahan pada ruang administrasi yang menjadi dasar perlunya dilakukan renovasi. Ruang administrasi eksisting memiliki keterbatasan kapasitas sehingga belum mampu mendukung aktivitas kerja secara efektif. Peningkatan jumlah personel, arsip, dan sarana pendukung administrasi menyebabkan kondisi ruangan menjadi kurang tertata dan menurunkan tingkat kenyamanan kerja. Selain itu, tata ruang yang belum optimal berdampak pada kurang lancarnya sirkulasi pegawai. Permasalahan lainnya meliputi kondisi pencahayaan dan penghawaan yang belum memenuhi kebutuhan ruang kerja serta keterbatasan ruang penyimpanan arsip, sehingga ruang administrasi belum sepenuhnya sesuai dengan standar kelayakan dan kebutuhan operasional bandara

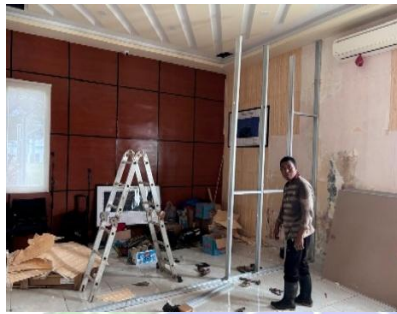
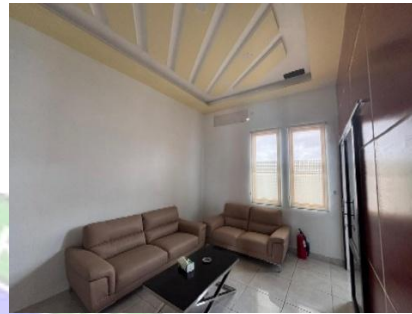
*Gambar 4.43 Sebelum renovasi*

*Gambar 4.43 Setelah renovasi*

menunjukkan bahwa pekerjaan telah dilaksanakan sesuai dengan gambar rencana dan spesifikasi teknis yang ditetapkan. Dengan demikian, dokumentasi menjadi bentuk pertanggungjawaban teknis atas hasil pekerjaan yang telah diselesaikan.
