**PEMELIHARAAN MARKA *TOUCHDOWN ZONE* DAN  
*AIMING POINT* SERTA PERBAIKAN PLAFON PADA  
*BOARDING LOUNGE* TERMINAL INTERNASIONAL DI  
BANDAR UDARA INTERNASIONAL BANYUWANGI**

**LAPORAN *ON THE JOB TRAINING* (OJT)**

Tanggal 1 Oktober 2025 – 27 Februari 2026

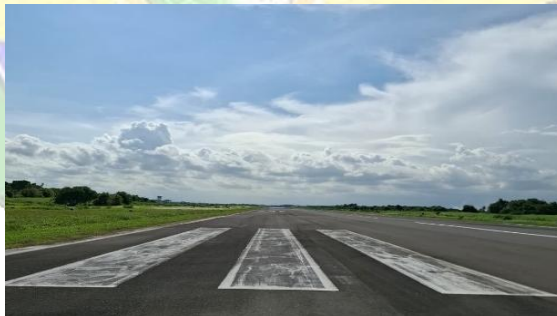
Bandar Udara Internasional Banyuwangi memiliki runway yang berdimensi 2450 x 45 m. Karena faktor cuaca, keausan, dan faktor umur marka membuat marka *aiming point* dan *touchdown zone* pudar. Marka runway ini sudah tidak mendapat perawatan berupa pengecatan ulang selama 1 tahun. Sehingga diperlukan perawatan berupa pengecatan ulang marka runway agar marka runway dapat terlihat jelas bagi pilot pesawat.

Gambar 4. 16 Marka *Touchdown* Sebelum Perawatan  
Sumber : Dokumentasi Pribadi, 2025

3. Dilakukan pembersihan permukaan dari kotoran dan debu di area yang akan di cat dan dilanjutkan proses pengecatan yang dimulai dari *touchdown* lalu *aiming point*. Dalam pengecatan harus rata dan penuh agar mendapat hasil yang maksimal.

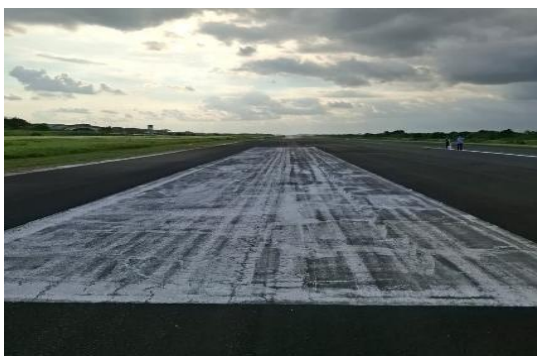
Gambar 4. 17 Marka *Aiming Point* Sebelum Perawatan  
Sumber : Dokumentasi Pribadi, 2025

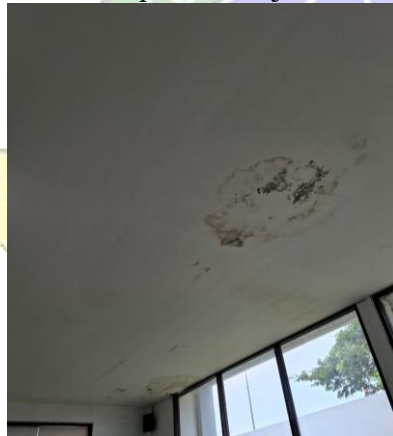
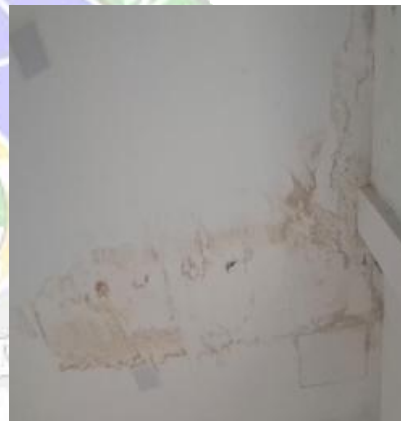
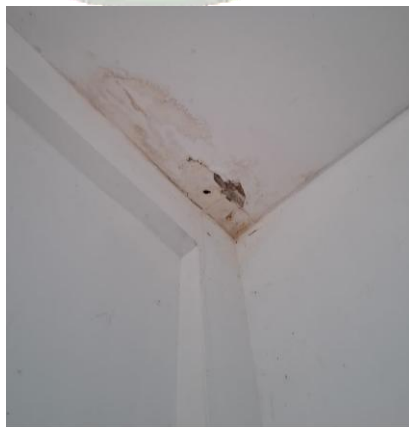
Terminal Internasional di Bandar Udara Internasional Banyuwangi sudah lama tidak beroperasi akibatnya plafon di area *boarding lounge* sudah berjamur dan lapuk sehingga diperlukan perbaikan berupa penggantian plafon. Plafon di area *boarding lounge* yang perlu diganti memiliki luasan 16 m x 10,25 m. Salah satu penyebab kerusakan plafon tersebut adalah karena terdapat atap yang bocor sehingga air menetes ke plafon dan menyebabkan plafon lapuk dan berjamur. Plafon yang berlubang tersebut tidak hanya merugikan secara estetika tetapi juga dapat mengancam keamanan dan kenyamanan pengguna terminal sehingga dibutuhkan penggantian plafon serta pembuatan *service hatch* guna memudahkan pengecekan dan perbaikan jika ditemukan permasalahan di area atap.

Gambar 4. 18 Kerusakan Plafon  
Sumber : Dokumentasi Pribadi, 2025

Gambar 4. 19 Kerusakan Plafon  
Sumber : Dokumentasi Pribadi, 2025

Gambar 4. 20 Kerusakan Plafon  
Sumber : Dokumentasi Pribadi, 2025

1. Tahap awal dimulai dengan melepas plafon gypsum dengan hati-hati agar tidak merusak rangka plafon.

4. Lalu pemasangan PVC yang telah dipotong ke area plafon yang rusak dengan menggunakan sekrup dan bor listrik untuk menahan.

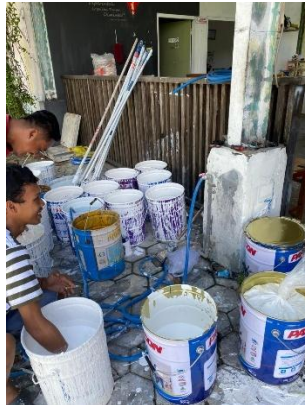
Gambar 4. 26 Proses Pencampuran Cat

1. Tahap awal dimulai dari pencampuran cat dengan air, pencampuran ini dilakukan dengan perbandingan komposisi cat dan air adalah 1:1.

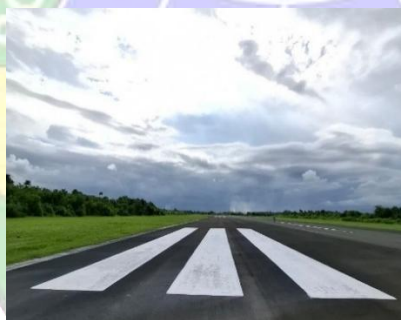
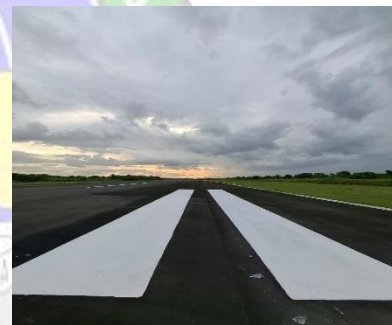
Gambar 4. 32 Marka Setelah Perawatan

3. Tahap terakhir yaitu melakukan pengecekan seluruh alat dan kebersihan area *runway* yang telah dicat untuk memastikan tidak ada alat yang tertinggal yang bisa menjadi *Foreign Object Debris* (FOD).

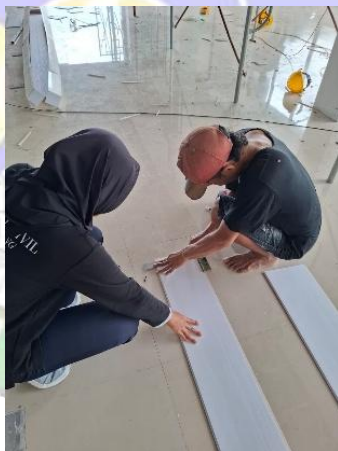
Gambar 4. 43 Proses Pemotongan PVC

2. Membersihkan material yang tidak digunakan.
3. Langkah berikutnya yaitu pemotongan PVC sesuai dengan ukuran.

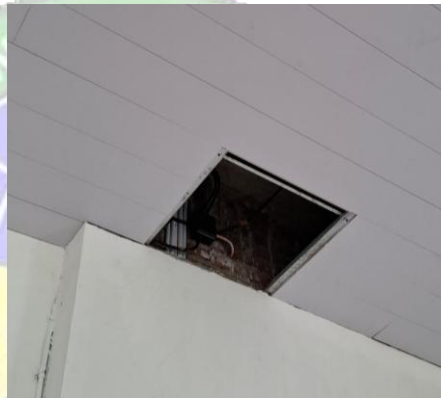
Gambar 4. 46 Pembuatan Service Hatch

5. Pada bagian *service hatch* dibuat dengan ukuran 60 cm x 60 cm
