**PEMELIHARAAN MARKA *THRESHOLD* DAN ATAP  
RUANG SCP DI BANDARA BANYUWANGI**

LAPORAN *ON THE JOB TRAINING* (OJT)  
Tanggal 1 Oktober 2025 – 27 Februari 2026

**PROGRAM STUDI DIII TEKNIK BANGUNAN DAN LANDASAN  
POLITEKNIK PENERBANGAN SURABAYA  
2026**

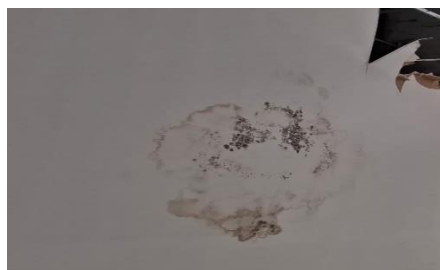
Gambar 4. 12 Dokumentasi Kerusakan Plafon di ruang SCP (Sumber: Dokumen Penulis Tahun 2025)

Pada ruang SCP di gedung Terminal Internasional yang berada Bandar Udara Banyuwangi ditemukan kerusakan berupa plafon dengan dimensi 10.15 m x 4.8 m. Kerusakan pada plafon ruang SCP di Terminal Internasional disebabkan oleh kondisi ruangan yang sudah lama tidak difungsikan, sehingga tidak dilakukan pengoperasian dan pemeliharaan rutin, yang mengakibatkan penurunan kualitas material plafon seperti.

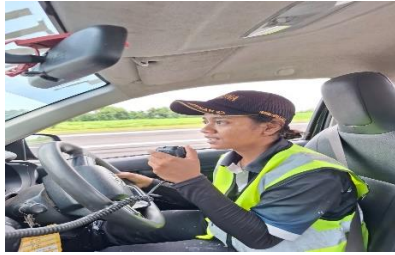
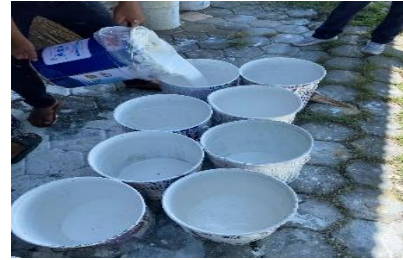
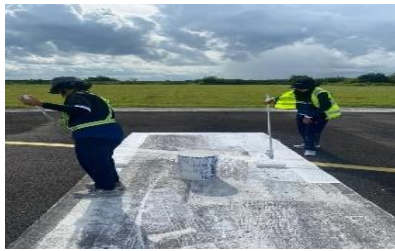
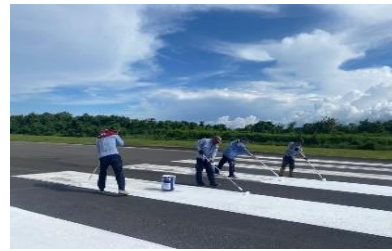
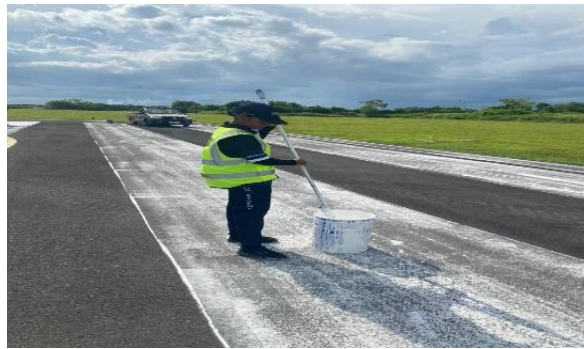
Gambar 4. 19 Dokumentasi, Proses campuran air dan cat dan mengecat marka Thershold

1. Tahap pertama yaitu mencampur cat dan air dengan perbandingan 1:1. Pastikan cat tercampur rata dan tidak menggumpal.
2. Sebelum mengakses area *airside* harus *contact* tower terlebih dahulu.
3. Menyapu dulu bagian marka yang ada pasir atau ada kotoran yang ada sebelum mengecat pada marka tersebut lalu mengecat marka menggunakan kuas *roll*.
4. Pada area yang tidak bisa dilakukan pengecatan dikarenakan basah, maka pengecatan dilanjutkan besok menunggu area tersebut kering terlebih dahulu.
5. Tahap terakhir yaitu melakukan pengecekan seluruh alat dan kebersihan area marka *thershold* yang telah dicat untuk memastikan tidak ada alat yang tertinggal yang bisa menjadi *Foreign Object Debris* (FOD).

Berikut adalah beberapa foto dokumentasi proses pencampuran cat air dan pelaksanaan pengecatan ulang marka *thershold*.

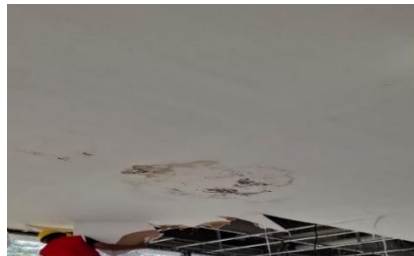
Gambar 4. 28 Pembongkaran Plafon (Sumber: Dokumentasi Penulis, Tahun 2025)

1. Tahap awal, dilakukan pembongkaran plafon gypsum.

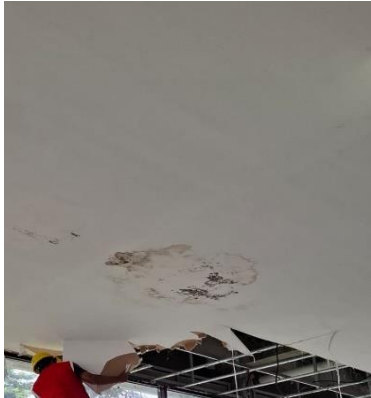
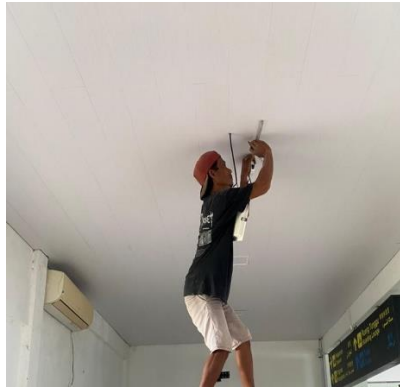
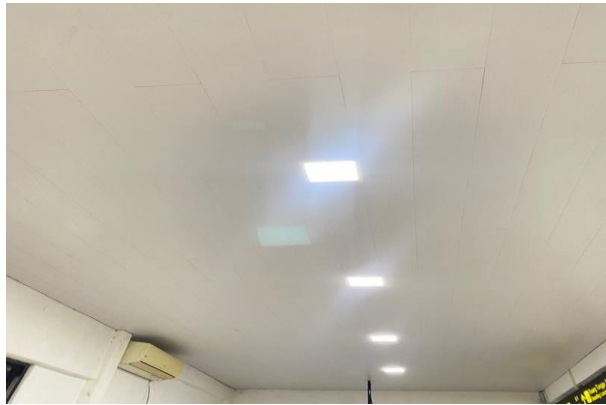
Gambar 4. 29 Pelaksanaan Perbaikan Atap, dan Hasil perbaikan Plafon di Ruang SCP

2. Kemudian langkah yang berikutnya adalah pemotongan PVC sesuai dengan ukuran.
3. Bor dan Sekrup, untuk mengencangkan plafon pada rangka yang sudah ada.
4. Pelaksanakan pergantian plafon PVC di lakukan pada ruangan SCP tersebut.
