**LAPORAN**  
**PRAKTEK KERJA LAPANGAN**  
**(ON THE JOB TRAINING)**

**PT PLN NUSANTARA POWER UP PAITON UNIT 1 & 2**  
**(12 OKTOBER 2025 – 12 DESEMBER 2025)**

**PEMELIHARAAN TRAFO EKSITASI GENERATOR UNTUK  
MENCEGAH TERULANGNYA KERUSAKAN *FAN* AKIBAT  
PENUMPUKAN DEBU DI PT PLN NUSANTARA POWER UP  
PAITON 1 & 2**

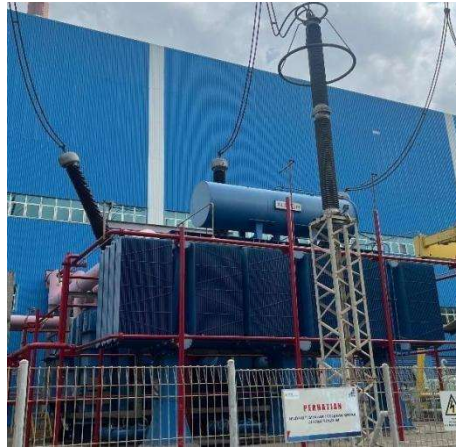
Gambar 3.7 Generator Transformer

- Generator Transformer (GT) berfungsi untuk menyalurkan daya yang dibangkitkan generator menuju sistem jaringan.

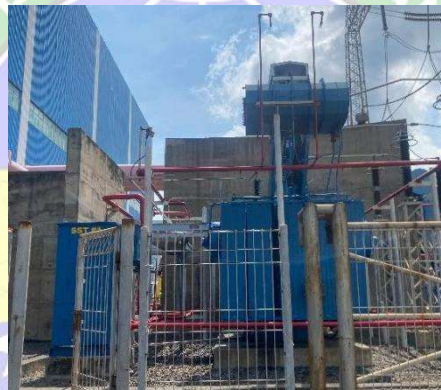
Gambar 3.8 Station service Transformer

- b. *Station Service Transformer* (SST) berfungsi untuk menyalurkan dari sistem jaringan ke peralatan beban pembangkit.

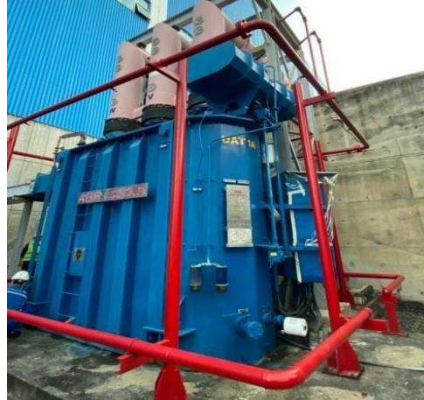
Gambar 3.9 Unit Auxiliary Transformer

- c. *Unit Auxiliary Transformer* (UAT) berfungsi untuk menyalurkan tegangan yang dibangkitkan generator ke peralatan beban pembangkit.

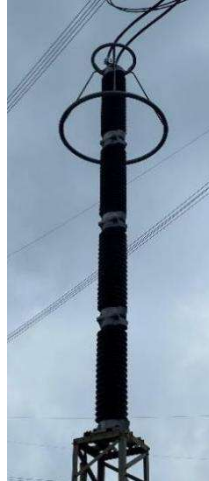
Gambar 3.13 Bushing Trafo

Konektor bushing pada trafo berfungsi sebagai saluran yang terpisah, menghubungkan kumparan di dalam wadah ke sistem luar; selain memberi perlindungan isolasi listrik dan dukungan mekanis bagi konduktor keluaran, keadaan bushing (suhu, integritas isolasi, sambungan terminal) memberikan pengaruh langsung terhadap kinerja dan durabilitas kumparan, sebab suhu tinggi atau kerusakan isolasi pada bushing dapat merubah distribusi medan listrik, memicu *discharge* sebagian atau lonjakan yang merusak isolasi lilitan, serta sambungan yang tidak terpasang dengan baik atau panas berlebih pada bushing dapat menaikkan suhu titik panas pada kumparan yang mengakibatkan percepatan proses degradasi isolasi dan kegagalan lilitan — oleh karena itu, pengawasan suhu, pengujian isolasi, dan perawatan sambungan bushing sangat penting untuk melindungi kumparan dan mempertahankan keandalan trafo (Xia, 2024).

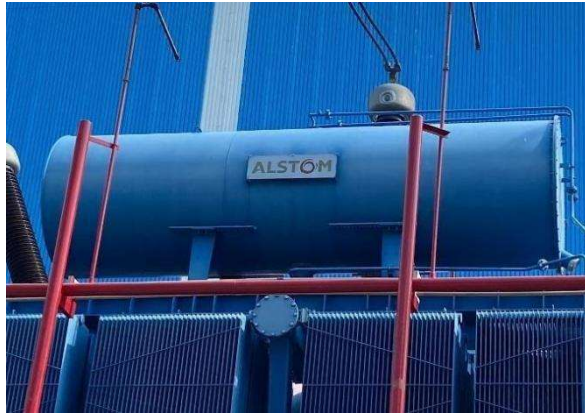
Gambar 3.14 Tangki dan Konservator trafo

Tangki transformator adalah sebuah wadah dari bahan baja yang menyimpan inti, gulungan, dan minyak isolasi, serta berperan sebagai pelindung mekanis sekaligus medium untuk pendinginan dan isolasi. Konservator adalah tangki tambahan yang dipasang di atas tangki utama untuk menampung ekspansi dan kontraksi volume minyak akibat perubahan suhu serta memastikan tekanan dan level minyak tetap dalam batas yang aman. Sementara itu, sistem *breather* (silika gel) yang terdapat pada konservator berfungsi untuk mencegah masuknya uap air dari luar yang dapat mencemari minyak. Keseluruhan konfigurasi ini berfungsi untuk menjaga kualitas isolasi, mengurangi kemungkinan terjadinya vakum atau tekanan berlebih, dan mempermudah pemantauan serta penggantian minyak jika diperlukan (Jin et al., 2022).

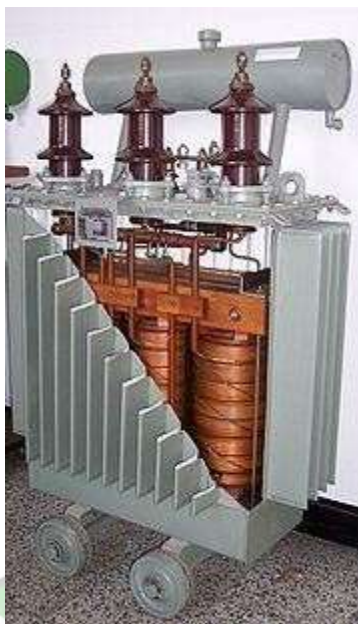
Gambar 3.15 Tap changer trafo

Pengubah lilitan pada transformator ialah alat yang secara bertahap mengubah rasio lilitan untuk mengontrol tegangan keluaran—tersedia dalam bentuk pengubah tap *off-load* (*OLTC off-load*) untuk penyesuaian saat transformator tidak berfungsi dan pengubah tap *on-load* (*OLTC on-load*) yang dapat beralih tap saat beban aktif dengan menggunakan kontak diverter atau komutator; OLTC memegang peranan penting dalam menjaga kualitas tegangan, tetapi memerlukan perhatian khusus karena fenomena seperti penghasilan busur, erosi pada kontak, dan lonjakan minyak saat perubahan tap dapat mempercepat risiko kegagalan jika tidak diawasi, sehingga penerapan praktik pemantauan kondisi modern (seperti getaran, suhu, analisis tekanan atau getaran minyak) dan desain terbaru (seperti pengubah tap solid-state atau elektronik dan pengendalian posisi tap yang optimal) banyak diteliti untuk meningkatkan keandalan serta mengurangi kebutuhan pemeliharaan (Li et al., 2024).

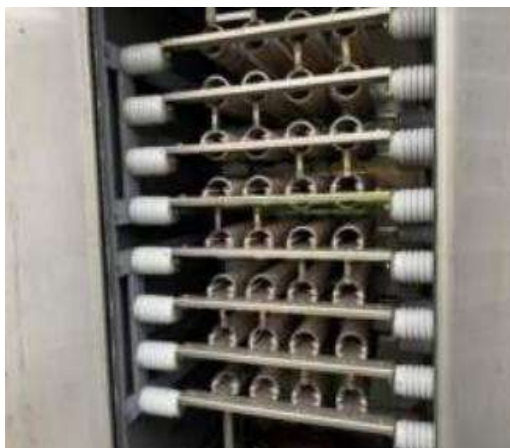
Gambar 3.16 Neutral grounding resistor trafo

*Neutral Grounding Resistor* (NGR) adalah resistor yang dipasang antara titik netral transformator (atau generator) dan tanah untuk membatasi besar arus gangguan satu fasa ke tanah, sehingga mengurangi dampak termal dan mekanis pada peralatan serta menurunkan risiko busur dan kerusakan akibat arus hubung tanah tinggi; pemilihan nilai dan rating NGR harus berdasarkan perhitungan sistem untuk menahan energi gangguan, waktu operasi, dan koordinasi proteksi, serta dilengkapi monitoring/perlindungan untuk mendeteksi kegagalan NGR atau arus lebih, karena kegagalan NGR dapat menyebabkan blackout atau kerusakan peralatan (Devices, 2026).

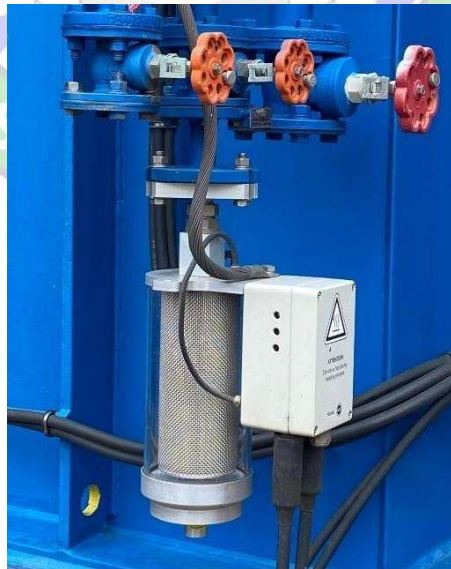
Gambar 3.17 Dehydrating Brether Trafo

Dehidrator breather (breather silikon gel) pada transformator berfungsi untuk menghalangi uap air agar tidak memasuki tangki dengan cara menyerap kelembapan dari udara yang masuk saat minyak mendingin dan tekanan menurun—itulah tugas utama dari perangkat ini—namun siklus beban transformator serta suhu udara di sekitarnya sangat berpengaruh terhadap kinerja dan masa pakai breather: fluktuasi beban menyebabkan siklus pemanasan dan penyusutan minyak (semakin besar ketika beban meningkat → minyak menjadi panas → terjadi ekspansi; saat beban menurun → terjadi pendinginan → udara lembap tertarik masuk), sehingga frekuensi dan volume "pernapasan" meningkat di kondisi beban yang tidak stabil dan mempercepat kejenuhan silica gel; di sisi lain, temperatur dan kelembapan lingkungan yang tinggi meningkatkan jumlah uap air yang masuk di setiap siklus dan menurunkan efisiensi serta waktu yang diperlukan untuk mengganti breather, sehingga penting untuk memantau kondisi breather (indikator warna silica gel, sensor kelembapan) dan menentukan ukuran/kapasitas breather yang tepat agar kualitas minyak dan masa pakai isolasi transformator dapat terjaga (Jakarta, 2023).

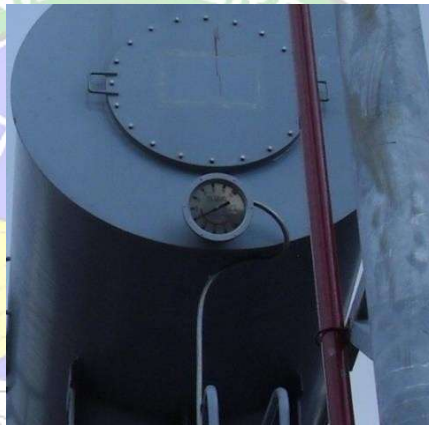
Gambar 3.19 Indikator Level Minyak

Indikator tingkat minyak pada transformator merupakan alat, baik

mekanis maupun elektronik, yang mengawasi tinggi minyak dalam konservator atau tangki utama. Alat ini biasanya berupa gauge magnetik atau pelampung, sensor tekanan, atau sistem elektronik yang dapat dimonitor dari jarak jauh. Fungsinya mencakup identifikasi kebocoran, kebutuhan untuk menambah minyak, serta pengaktifan alarm atau proteksi jika tingkatnya berada di luar batas aman. Ketepatan dalam pengukuran tingkat minyak sangat krusial untuk menghindarkan kumparan dari paparan udara, yang dapat mengurangi kemungkinan oksidasi dan fenomena pelepasan sebagian. Alat ini juga penting untuk mempertahankan kemampuan pendinginan dan memperlancar otomatisasi pemeliharaan melalui sistem SCADA atau pemantauan secara daring (Zhu et al., 2024).

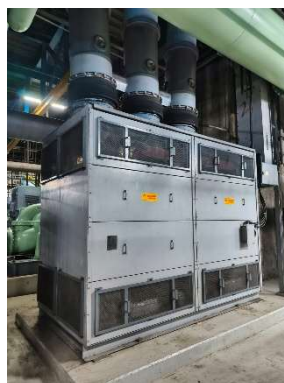
Gambar 3.21 Trafo eksitasi

Trafo eksitasi merupakan komponen penting dalam sistem eksitasi generator di PLTU Paiton. Peran utamanya adalah menurunkan dan menyesuaikan tegangan dari sistem tenaga utama untuk memenuhi kebutuhan sistem eksitasi, sehingga generator dapat menghasilkan medan magnet yang stabil pada rotor. Medan magnet ini sangat diperlukan agar generator mampu menghasilkan tegangan listrik yang konstan dan dapat dikendalikan berdasarkan kebutuhan operasi unit pembangkit.

Secara umum, trafo eksitasi berfungsi sebagai penghubung antara sistem tenaga (sisi AC) dengan perangkat penyearah thyristor pada sistem eksitasi, yang mengubah tegangan AC menjadi arus eksitasi DC. Keandalan trafo eksitasi memiliki dampak langsung terhadap stabilitas tegangan generator, kontrol daya reaktif, faktor daya, dan performa keseluruhan unit pembangkit. Oleh karena itu, trafo eksitasi merupakan salah satu peralatan dengan tingkat *criticality* tinggi dalam operasi pembangkit.

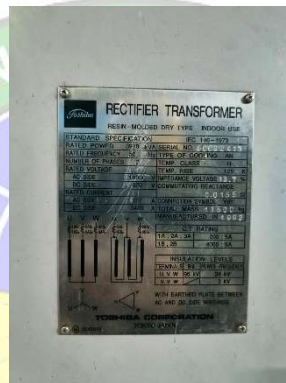
Gambar 3.22 Spesifikasi Trafo Eksitasi

Spesifikasi Teknis :

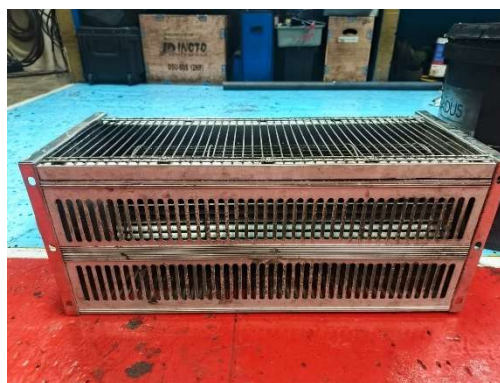
Gambar 4.1 Fan Trafo eksitasi

Hasil pemeriksaan awal pada trafo eksitasi menunjukkan adanya kerusakan signifikan pada salah satu unit fan pendingin. Berdasarkan kondisi fisik *fan* yang telah dilepas dari instalasi (gambar terlampir), terlihat bahwa bagian internal fan mengalami perubahan warna kehitaman (gosong) yang mengindikasikan adanya pemanasan berlebih (*overheating*) pada motor fan.

Kerusakan ini disebabkan oleh penumpukan debu yang cukup tebal pada bagian sirip dan jalur masuk udara fan. Penumpukan debu tersebut menghambat aliran udara ke motor dan menyebabkan beban mekanis fan meningkat.

1. Terjadinya arus berlebih (overcurrent) pada motor *fan*.
2. Kenaikan temperatur kumparan motor *fan* hingga melebihi batas aman.
3. Insulasi lilitan motor mengalami degradasi, sehingga *fan* kemudian gagal beroperasi (tidak *energize*).
4. Pada akhirnya, *fan* mengalami kerusakan total dan tidak dapat berputar saat diberi suplai.

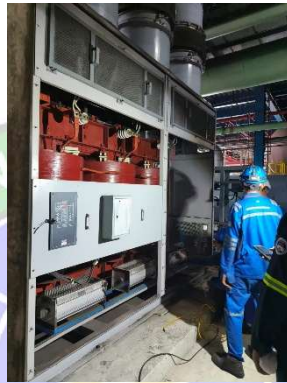
Gambar 4.2 Perawatan Trafo eksitasi

1. kebersihan permukaan,
2. kondisi bushing,
3. kondisi ventilasi,
4. kondisi terminal dan kabel,
5. adanya tanda kebocoran atau overheating.

Hasil pemeriksaan menunjukkan bahwa struktur fisik trafo masih dalam keadaan baik, tidak ditemukan retakan, kebocoran minyak, atau discoloration yang mengindikasikan *overheating* berat.
