**ANALISIS PERENCANAAN PERLUASAN AREAL PARKIR
KENDARAAN PENUMPANG SAMPAI TAHUN 2028 DAN
PERBAIKAN KONDISI PERMUKAAN PERKERASAN APRON
DI BANDAR UDARA RAHADI OESMAN KETAPANG**

LAPORAN *ON THE JOB TRAINING (OJT)*

**PROGRAM STUDI DIII TEKNIK BANGUNAN DAN LANDASAN
POLITEKNIK PENERBANGAN SURABAYA
2023**

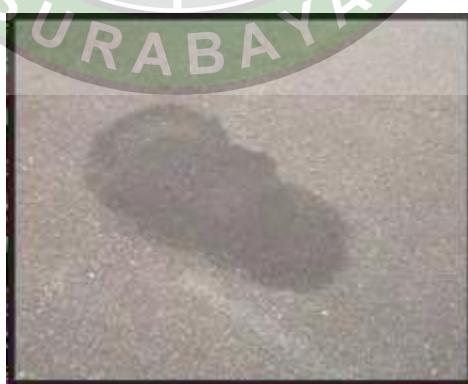
Gambar 3.7 Tumpahan Minyak

Tumpahan minyak adalah kerusakan atau pelunakan permukaan perkerasan aspal di Bandar udara yang disebabkan oleh tumpahan minyak, pelumas, atau cairan yang lain. Tipe kerusakan seperti ini, terutama terjadi pada perkerasan beton aspal

di bandar udara. Perbaikan dilakukan dengan pemotongan secara lokal (*patching*) dan diisi dengan campuran aspal panas/ hotmix asphalt (AC/ATB) sesuai spesifikasi teknis dan metode pelaksanaan.

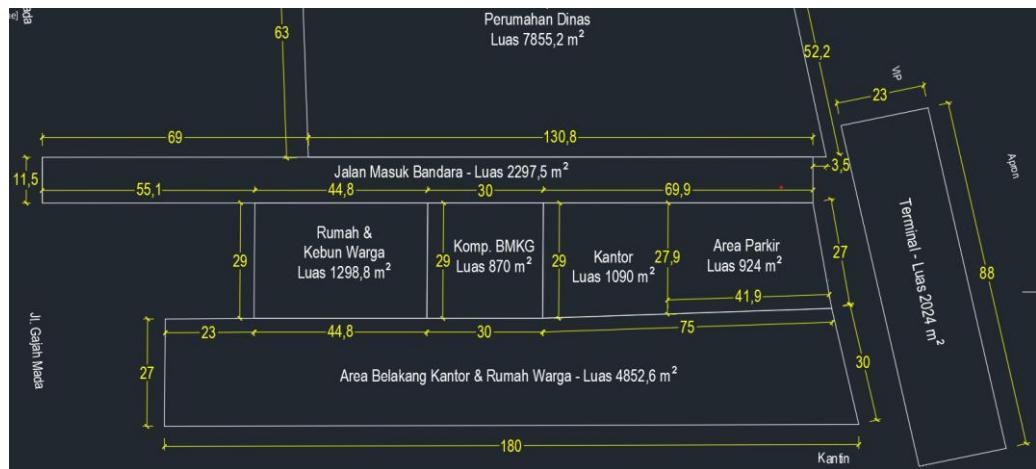
Gambar 4.10 Eksisting parkir dengan ukurannya

4.3.1 Perluasan lahan parkir kendaraan

Analisis perluasan area parkir ini ditujukan untuk 5 tahun mendatang sampai tahun 2028. Diharapkan nantinya analisi ini dapat digunakan sebagai acuan untuk melakukan perluasan areal parkir pada saat pembangunan perluasan fasilitas parkir kendaraan nanti, sehingga mampu untuk memenuhi kebutuhan luas area parkir penumpang.

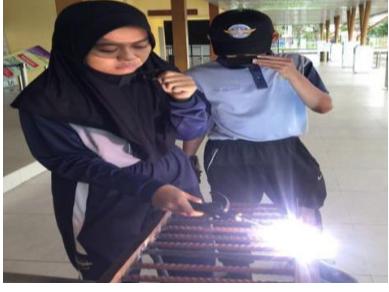
4	Kamis/ 6 April 2023	- Inspeksi rutin harian - Perbaikan grill saluran air

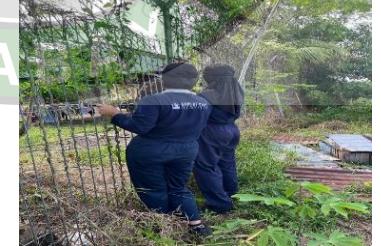
8	Senin/ 10 April 2023	- Inspeksi rutin harian - Perbaikan pagar perimeter sisi udara bandara

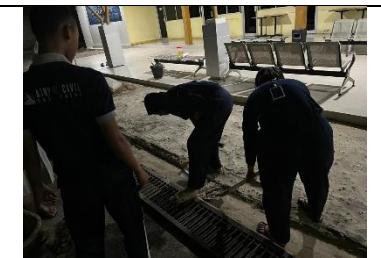
9	Selasa/ 11 April 2023	- Inspeksi rutin harian - Perbaikan dan pelapisan ulang lapis permukaan pelat beton drop zone area

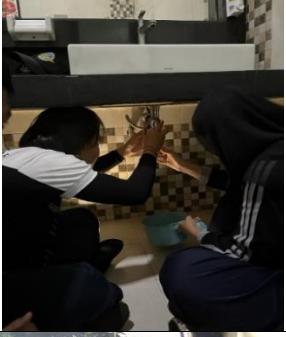
5	Jumat/5 Mei 2023	<ul style="list-style-type: none"> • Inspeksi rutin • Perbaikan saluran wastafel
