**PEKERJAAN PEMELIHARAAN DAN PERAWATAN SISI  
DARAT TERMINAL SERTA UPAYA PEMBERSIHAN *LOSS  
MATERIAL* PADA *RUNWAY* DI BANDAR UDARA SULTAN  
MUHAMMAD KAHARUDDIN SUMBAWA  
LAPORAN ON THE JOB TRAINING (OJT)**

**Tanggal 04 April 2023 – 31 Agustus 2023**

**PROGRAM STUDI DIPLOMA 3 TEKNIK BANGUNAN DAN LANDASAN  
POLITEKNIK PENERBANGAN SURABAYA**

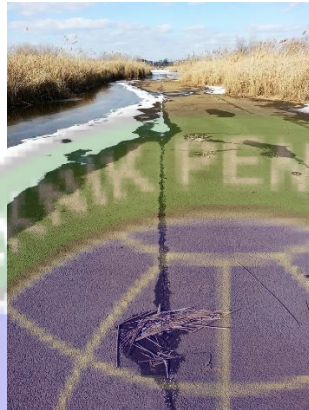
**Gambar 3. 14** *Bleeding*

Pada temperatur tinggi, aspal menjadi lunak, dan akan terjadi jejak roda, dapat disebabkan pemakaian kadar aspal yang tinggi pada campuran aspal, pemakaian terlalu banyak aspal pada pengerjaan prime coat / tack coat.

Perbaikan dilakukan dengan pemotongan secara lokal (*patching*) dan diisi dengan campuran aspal panas / *hotmix asphalt (ATB/AC)* sesuai spesifikasi teknis dan metode pelaksanaan.

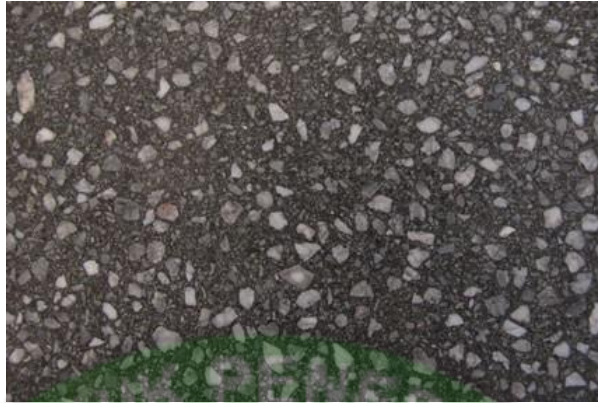
**Gambar 3. 15** Agregat Licin

Agregat licin adalah tergosoknya partikel agregat di permukaan perkerasan, sehingga permukaannya menjadi licin karena *Aus*. Pengausan terjadi karena agregat berasal dari material yang tidak tahan *Aus* terhadap gesekan roda.

Perbaikan area yang tidak luas dapat dilakukan dengan pemotongan secara lokal (*Patching*) dan di isi dengan campuran aspal panas (*Hotmix Asphalt*) sesuai dengan spesifikasi teknis dan metode pelaksanaan. Apabila agregat licin meliputi area yang cukup luas dapat diperbaiki dengan pelapisan (*Overlay*) secara menyeluruh.

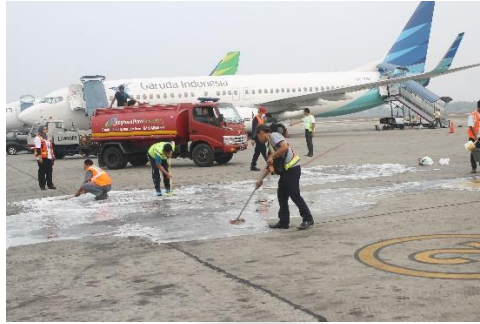
**Gambar 3. 16** Tumpahan Minyak

Tumpahan minyak adalah kerusakan atau pelunakan permukaan perkerasan aspal di bandar udara yang disebabkan oleh tumpahan minyak, pelumas, atau cairan yang lain. Tipe kerusakan seperti ini, terutama terjadi pada perkerasan beton aspal di bandar udara. Perbaikan dilakukan dengan pemotongan secara lokal (*patching*) dan diisi dengan campuran aspal panas/*hotmix asphalt (ATB/AC)* sesuai spesifikasi teknis dan metode pelaksanaan.
